実施箇所	これまでの取組状況
<p>①国道398号線へ接続する林道の緊急整備</p>  	<p>・被災した国道398号線の緊急復旧工事のための資材運搬路として、鎌内国有林林道を緊急に整備(18日より緊急車両(工事車両)通行中)</p> <p style="border: 1px solid black; padding: 2px; display: inline-block;">工事完了</p>
<p>②(市道)馬場駒の湯線の整備</p>  	<p>荒砥沢ダム上流部の復旧対策のほか、孤立化した集落(栗原市耕英地区)への通行確保にも資する(市道)馬場駒の湯線の崩土を除去(国有林に接する部分の崩土除去を6月22日完了)</p> <p style="border: 1px solid black; padding: 2px; display: inline-block;">工事完了</p>
<p>③栗駒ダム上流</p>   <p style="text-align: center;">放森地区(7月10日)</p>	<p>【警戒避難支援対策】</p> <p>・土石流センサー1基設置(駒の湯温泉搜索現場の安全対策)</p> <p style="border: 1px solid black; padding: 2px; display: inline-block;">設置済</p> <p>【応急・復旧対策】</p> <p>・7月4日 放森地区の応急対策として大型土のう積工に着手</p> <p>・7月10日 国有林側への据付完了(330個) (バックホウ、ブルドーザ計6台、2班9人体制)</p>
<p>④荒砥沢ダム上流</p>   <p style="text-align: center;">荒砥沢ダム監視カメラ画像(7月3日)</p>   <p style="text-align: center;">排水工事用作業道整備(7月4日)</p>	<p>【警戒避難支援対策】</p> <p>・土石流センサー2基・傾斜計1基設置</p> <p>・監視カメラ1機設置</p> <p style="border: 1px solid black; padding: 2px; display: inline-block;">設置済</p> <p>【応急・復旧対策】</p> <p>(二迫川地区 地すべり地内の排水工事)</p> <p>・6月23日 国有林野内直轄治山災害関連緊急事業採択</p> <p>・7月1日より工事現場までの作業道整備開始</p> <p>・7月5日より排水工事に着手 (バックホウ2台、6人体制、排水工事用作業道の整備)</p> <p>(二迫川地区 ダム上流部の地すべり調査)</p> <p>・6月27日 国有林野内直轄治山災害関連緊急事業採択</p> <p>・7月3日

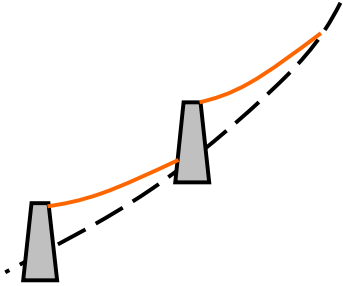
<p>小川原地区 実施設計調査業務状況</p> <p>〈土留エイメージ図〉</p>

<p>※点線は元の斜面 傾斜が緩やかになり、土砂が安定する。</p>	<p>【警戒避難支援対策】</p> <ul style="list-style-type: none"> <li>・土石流センサー1基設置</li> </ul> <p style="border: 1px solid black; padding: 2px; display: inline-block;">設置済</p> <p>(土石流センサー、水位計の追加設置を検討中)</p> <p>【応急・復旧対策】</p> <p>(一迫川地区(小川原地区) 崩落土砂流出防止対策(土留工))</p> <ul style="list-style-type: none"> <li>・6月23日 国有林野内直轄治山災害関連緊急事業採択</li> <li>・7月1日より実施設計調査に着手</li> </ul> <p>(一迫川地区(河原小屋沢) 溪間対策(治山ダム))</p> <ul style="list-style-type: none"> <li>・6月27日 国有林野内直轄治山災害関連緊急事業採択</li> <li>・7月4日より実施設計調査に着手</li> </ul> <p>(一迫川地区(湯ノ倉上流) 溪間対策(治山ダム))</p> <ul style="list-style-type: none"> <li>・7月2日 国有林野内直轄治山災害関連緊急事業採択</li> <li>・<b>7月11日より実施設計調査に着手</b></li> </ul> <p>《今後の予定》</p> <p>(一迫川地区(小川原地区))</p> <ul style="list-style-type: none"> <li>・実施設計後、土留工に着手予定</li> <li>※土留工: 崩壊斜面の表土を動かさないようにすることで、崩壊の拡大を防止する工事</li> </ul> <p>(一迫川地区(河原小屋沢))</p> <ul style="list-style-type: none"> <li>・実施設計後、工事用作業道の整備に着手予定</li> </ul>

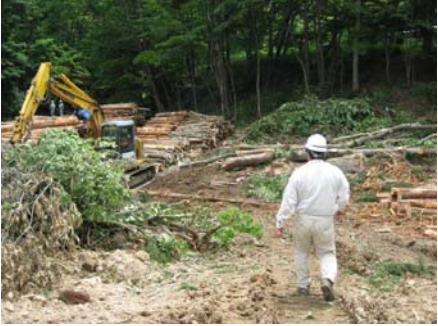
<p>⑥県道築館栗駒公園線(行者滝周辺)</p>

<p>【応急・復旧対策】</p> <ul style="list-style-type: none"> <li>・流木による二次災害を防ぐため、行者滝周辺の倒木等処理</li> </ul> <p style="border: 1px solid black; padding: 2px; display: inline-block;">工事完了</p>
<p>⑦林道の復旧事業</p>   <p>被災した林道の現況(マダラ沢林道)</p>	<p>【応急・復旧対策】</p> <ul style="list-style-type: none"> <li>・7月8日 国有林林道3路線の林道施設災害復旧事業採択(揚石林道、マダラ沢林道、山王林道)</li> </ul>
