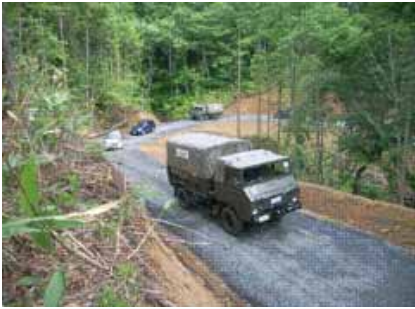
| 実施箇所 | これまでの取組状況 |
|---|---|
| <p>国道342号線祭時集落への迂回路</p> | <p>地震により孤立化した祭時(まつるべ)地区につながる国道342号線の迂回路として国有林野内の林道(桂沢林道・東桂沢林道・板川林道)を緊急整備(6月24日より暫定供用中、供用開始から7月7日現在で、累計387台が通行利用)</p> <p>工事完了</p> |

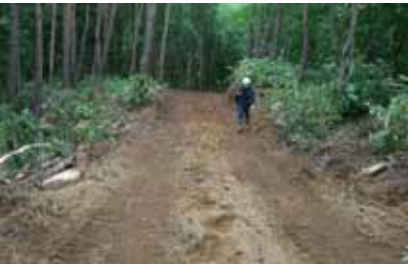
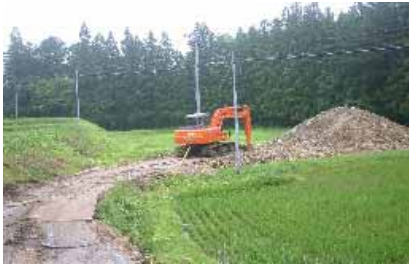
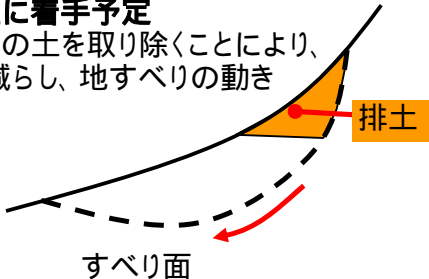
| 実施箇所 | これまでの取組状況 |
|---|---|
| <p>市野々原地区(磐井川)</p> <p>事業箇所への仮設道路</p> <p>排土工準備作業状況</p> | <p>【警戒避難支援対策】<br/>伸縮計6基設置</p> <p>設置済</p> <p>【応急・復旧対策】<br/>・亀裂に雨水が浸透するのを防止するため、ブルーシートにより地表を被覆</p> <p>工事完了</p> <p>・流木による二次災害を防ぐため、倒木等进行处理<br/>・6月19日 民有林直轄地すべり防止災害関連緊急事業採択<br/>・7月4日より実施設計調査に着手</p> <p>(今後の予定)<br/>・実施設計後に、排土工に着手予定<br/>排土工: 地すべり頭部の土を取り除くことにより、地すべり自体の重みを減らし、地すべりの動きを抑える工事</p> <p>排土工イメージ図</p> |

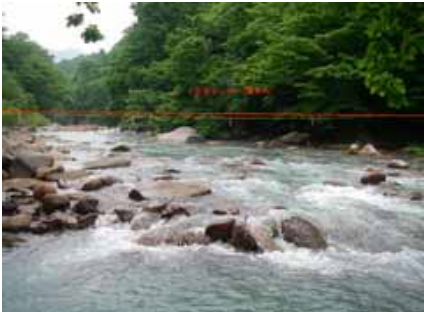
| 実施箇所 | これまでの取組状況 |
|---|---|
| <p>磐井川地区 上流</p> <p>磐井川上流の土石流センサー(ワイヤーをわかりやすく示すため赤い線を画像に追加)</p> | <p>【警戒避難支援対策】<br/>・土石流センサー1基設置</p> <p>設置済</p> <p>【応急・復旧対策】<br/>(東桂沢 山腹斜面の復旧対策)<br/>・6月23日 国有林野内直轄治山災害関連緊急事業採択<br/>・7月3日より実施設計調査に着手</p> |

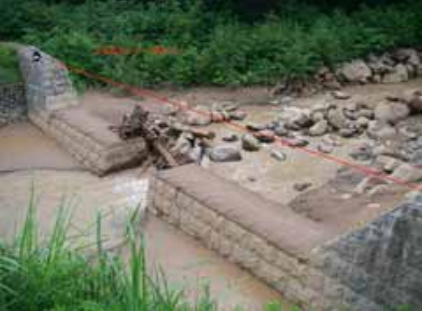
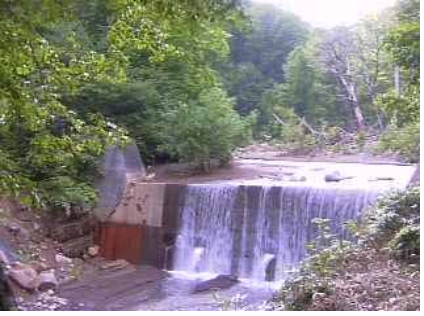
| 実施箇所 | これまでの取組状況 |
|---|---|
| <p>産女川地区(磐井川)</p> <p>産女川上流土石流センサー設置工事<br/>(ワイヤーをわかりやすく示すため赤い線を画像に追加)</p> <p>産女川上流監視カメラ画像(上)(7月15日 16:00)</p> | <p>【警戒避難支援対策】</p> <ul style="list-style-type: none"> <li>・土石流センサー3基設置</li> <li>・監視カメラ2機設置</li> </ul> <div style="border: 1px solid black; padding: 2px; display: inline-block;">設置済</div> <p>・7月12日より3台の土石流センサーのうち、2台について調整中(7/16調整終了予定)</p> <p>【応急・復旧対策】</p> <p><b>(産女川上流 土砂流出抑制対策)</b></p> <ul style="list-style-type: none"> <li>・6月23日 国有林野内直轄治山災害関連緊急事業採択</li> <li>・7月3日より実施設計調査に着手</li> </ul> |

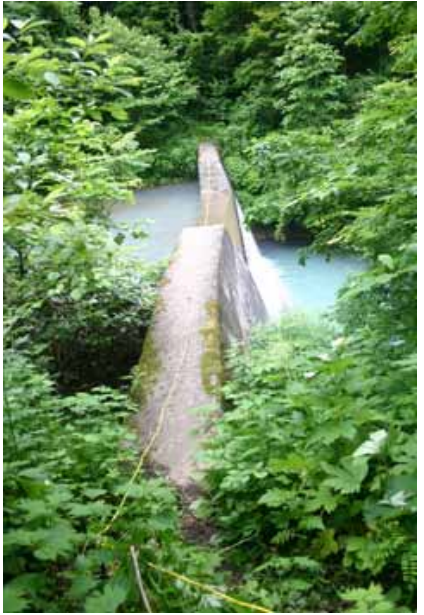
| 実施箇所 | これまでの取組状況 |
|---|---|
| <p>胆沢川地区</p> | <p>【警戒避難支援対策】</p> <ul style="list-style-type: none"> <li>・土石流センサー2基設置<br/>(尿前川・大寒沢)</li> </ul> <div style="border: 1px solid black; padding: 2px; display: inline-block;">設置済</div> <p>【応急・復旧対策】</p> <ul style="list-style-type: none"> <li>・7月8日より尿前川地区において、治山ダム工に着手<br/>治山ダム工:荒廃した溪流の不安定土砂を安定させるダム工</li> </ul> <p>【今後の予定】</p> <ul style="list-style-type: none"> <li>・尿前川の河道確保についての対策調査</li> </ul> |

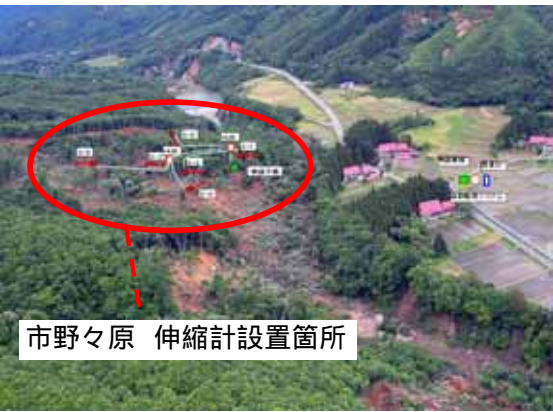
| 実施箇所 | これまでの取組状況 |
|---|---|
| <p>現地調査等の結果</p> <div style="border: 1px solid black; padding: 2px; display: inline-block;">市野々原 伸縮計設置箇所</div> | <ul style="list-style-type: none"> <li>○市野々原に設置した伸縮計のデータ(7/1~7/11)分析<br/>伸縮計を設置した6点のうち、4点については、ほとんど動きが見られません。設置場所が地すべり頭部付近の2点については、1日平均1cm程度の動きがみられますが、地すべり自体の重量による移動であって、地すべり性の移動ではないと考えられます。</li> <li>○磐井川・産女川・胆沢川 各地区に設置した土石流センサー、監視カメラからの情報では、現地の異常は確認されていません。(7月13日17:00現在)</li> <li>○胆沢川上流の前川地区の現地調査(7月10日)を実施しましたが、前回に比べ、被害の拡大は確認されませんでした。</li> </ul> |
