| 実施箇所 | これまでの取組状況 |

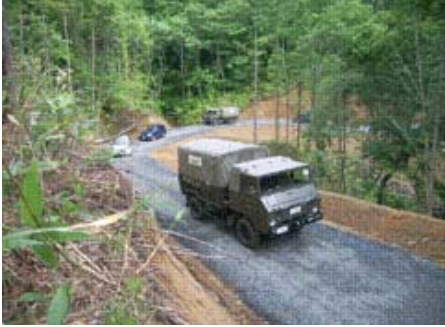
| 実施箇所 | これまでの取組状況 |
|---|---|
| <p>①国道342号線祭時集落への迂回路</p> | <p>地震により孤立化した祭時(まつるべ)地区につながる国道342号線の迂回路として国有林野内の林道(桂沢林道・東桂沢林道・板川林道)を緊急整備(6月24日より暫定供用中・7月17日までに関係者や住民の車両626台が通行)</p> <div data-bbox="708 338 887 389">工事完了</div> |

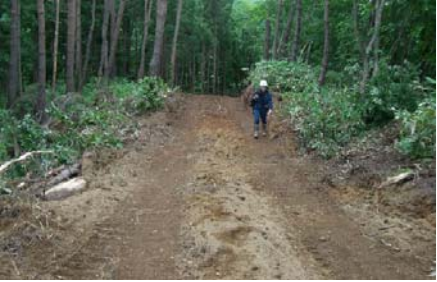
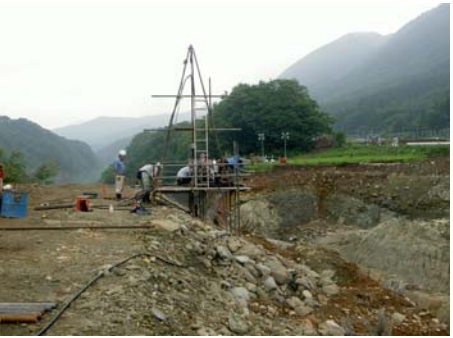
| 実施箇所 | これまでの取組状況 |
|---|---|
| <p>②市野々原地区(磐井川)</p> <p>事業箇所への仮設道路</p> <p>ボーリング作業の様子(7月21日)</p> | <p>【警戒避難支援対策】<br/>伸縮計6基設置</p> <div data-bbox="715 656 893 707">設置済</div> <p>【応急・復旧対策】<br/>・亀裂に雨水が浸透するのを防止するため、ブルーシートにより地表を被覆</p> <div data-bbox="708 853 887 904">工事完了</div> <p>・流木による二次災害を防ぐため、倒木等进行处理<br/>・6月19日 民有林直轄地すべり防止災害関連緊急事業採択<br/>・7月4日 実施設計調査に着手</p> <p>《今後の予定》<br/>・実施設計後に、排土工に着手予定<br/>※排土工: 地すべり頭部の土を取り除くことにより、地すべり自体の重みを減らし、地すべりの動きを抑える工事</p> <p>〈排土イメージ図〉</p> |

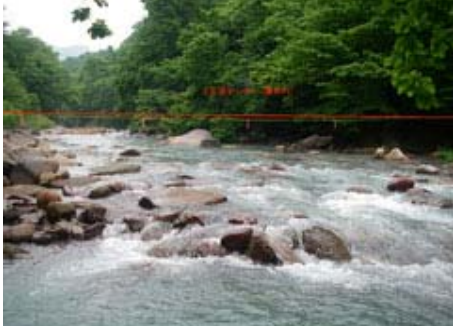
| 実施箇所 | これまでの取組状況 |
|---|---|
| <p>③磐井川地区 上流</p> <p>磐井川上流の土石流センサー(ワイヤーをわかりやすく示すため赤い線を画像に追加)</p> | <p>【警戒避難支援対策】<br/>・土石流センサー1基設置</p> <div data-bbox="708 1574 887 1626">設置済</div> <p>【応急・復旧対策】<br/>(東桂沢 山腹斜面の復旧対策)<br/>・6月23日 国有林野内直轄治山災害関連緊急事業採択<br/>・7月3日 実施設計調査に着手</p> |

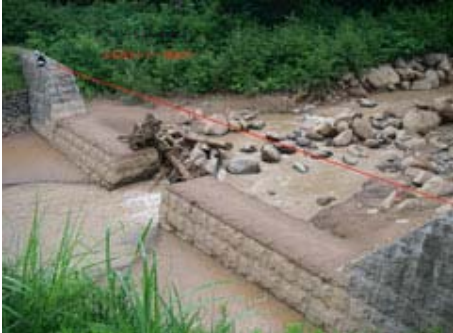
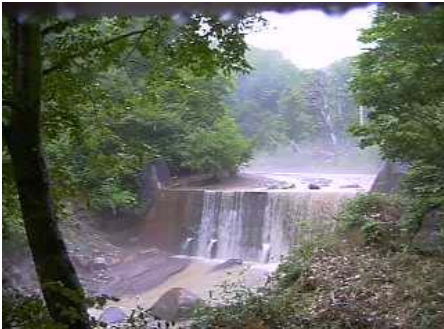
| 実施箇所 | これまでの取組状況 |
|---|---|
| <p>④産女川地区(磐井川)</p> <p>産女川上流土石流センサー設置工事<br/>(ワイヤーをわかりやすく示すため赤い線を画像に追加)</p> <p>産女川上流監視カメラ画像( 7月23日 15:00)</p> | <p>【警戒避難支援対策】</p> <ul style="list-style-type: none"> <li>・土石流センサー3基設置</li> <li>・監視カメラ2機設置</li> </ul> <div data-bbox="1305 210 1485 262" style="border: 1px solid black; padding: 2px; text-align: center;">設置済</div> <p>【応急・復旧対策】<br/>(産女川上流 土砂流出抑制対策)</p> <ul style="list-style-type: none"> <li>・6月23日 国有林野内直轄治山災害関連緊急事業採択</li> <li>・7月3日 実施設計調査に着手</li> </ul> |

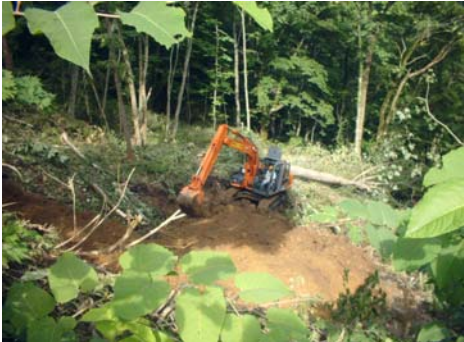
| 実施箇所 | これまでの取組状況 |
|---|---|
| <p>⑤胆沢川地区</p> <p>簡易治山工事箇所への仮設道路整備状況<br/>(7月20日)</p> | <p>【警戒避難支援対策】</p> <ul style="list-style-type: none"> <li>・土石流センサー2基設置<br/>(尿前川・大寒沢)</li> </ul> <div data-bbox="708 1173 887 1223" style="border: 1px solid black; padding: 2px; text-align: center;">設置済</div> <p>【応急・復旧対策】</p> <ul style="list-style-type: none"> <li>・7月8日 尿前川地区において、治山ダム工に着手</li> <li>※治山ダム工: 荒廃した溪流の不安定土砂を安定させるダム工</li> <li>・7月22日 無人バックホウを搬入</li> </ul> <p>《今後の予定》</p> <ul style="list-style-type: none"> <li>・尿前川の河道確保についての対策調査</li> </ul> |

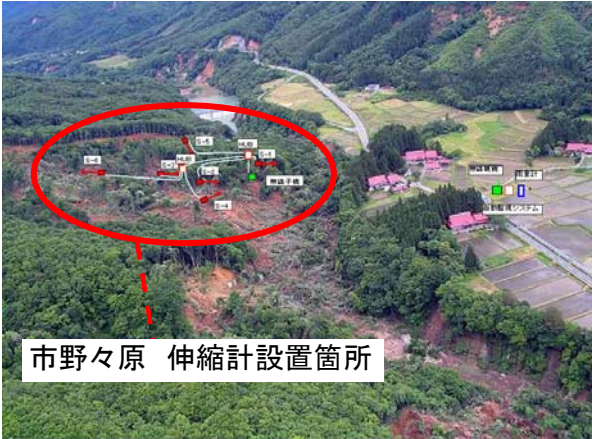
| 実施箇所 | これまでの取組状況 |
|---|---|
| <p data-bbox="118 170 373 203">現地調査等の結果</p> <p data-bbox="108 562 459 595">市野々原 伸縮計設置箇所</p> | <p data-bbox="695 170 1501 275">○磐井川・産女川・胆沢川 各地区に設置した土石流センサー、監視カメラからの情報では、現地の異常は確認されていません。(7月23日13:00現在)</p> <p data-bbox="695 311 1513 416">○市野々原・産女川・東桂沢の各地区の現地調査(7月22日)を実施しましたが、前回に比べ、被害の拡大は確認されませんでした。</p> <p data-bbox="695 452 1501 557">○7月19日11:39福島県沖で発生した地震による新たな被害の発生はありませんでした。(7月19日14:30からヘリコプターによる調査実施)</p> |
