# 【岩手県内の対策1】(7月30日16時現在)東北森林管理局 岩手南部森林管理署

【岩手県内の対策2】(7月30日16時現在)東北森林管理局 岩手南部森林管理署

【岩手県内の対策3】(7月30日16時現在)東北森林管理局 岩手南部森林管理署

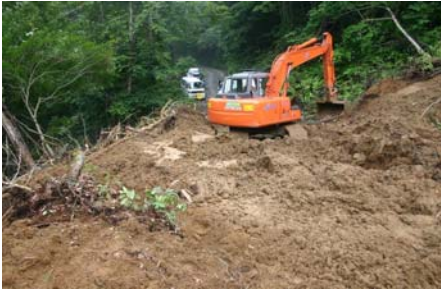
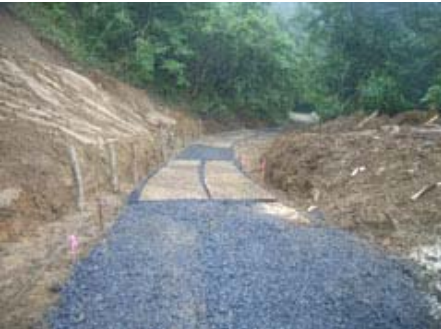
| 実施箇所 | 取組状況 |
|---|---|
| <p>①国道342号線祭時集落への迂回路</p> <p>崩土除去状況(7月24日)</p> <p>崩土除去、敷砂利等完了(7月28日)</p> | <p>・地震により孤立化した祭時(まつるべ)地区につながる国道342号線の迂回路として国有林野内の林道(桂沢林道・東桂沢林道・板川林道)を緊急整備(6月24日より暫定供用中・7月23日までに関係者や住民の車両722台が通行)</p> <p>・7月24日に発生した岩手県沿岸北部地震による土砂崩壊について、27日に復旧工事を完了し、7月28日(月)より暫定供用が再開されました。</p> <div data-bbox="683 521 858 573" style="border: 1px solid black; padding: 2px; text-align: center;">工事完了</div> |

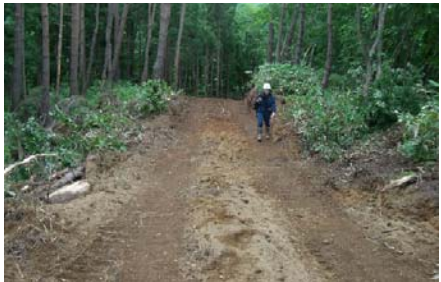
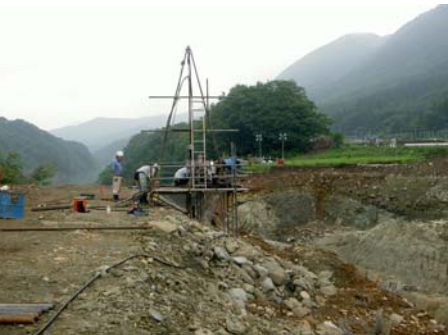
| 実施箇所 | 取組状況 |
|---|---|
| <p>②市野々原地区(磐井川)</p> <p>事業箇所への仮設道路</p> <p>ボーリング作業の様子(7月21日)</p> | <p>【警戒避難支援対策】<br/>伸縮計6基設置</p> <div data-bbox="687 1048 863 1099" style="border: 1px solid black; padding: 2px; text-align: center;">設置済</div> <p>【応急・復旧対策】<br/>・亀裂に雨水が浸透するのを防止するため、ブルーシートにより地表を被覆</p> <div data-bbox="683 1249 858 1301" style="border: 1px solid black; padding: 2px; text-align: center;">工事完了</div> <p>・流木による二次災害を防ぐため、倒木等処理<br/> ・6月19日 民有林直轄地すべり防止災害関連緊急事業採択<br/> ・7月4日 実施設計調査に着手</p> <p>《今後の予定》<br/> ・実施設計後に、排土工等に着手予定<br/> ※排土工: 地すべり頭部の土を取り除くことにより、地すべり自体の重みを減らし、地すべりの動きを抑える工事</p> <p>〈排土イメージ図〉</p> |

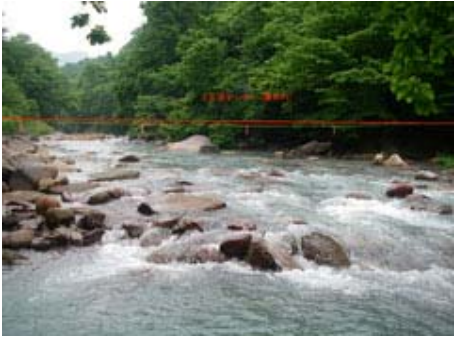
| 実施箇所 | 取組状況 |
|---|---|
| <p>③磐井川地区 上流</p> <p>磐井川上流の土石流センサー(ワイヤーをわかりやすく示すため赤い線を画像に追加)</p> | <p>【警戒避難支援対策】</p> <ul style="list-style-type: none"> <li>・土石流センサー1基設置</li> </ul> <div data-bbox="679 250 858 302">設置済</div> <p>【応急・復旧対策】</p> <p>(東桂沢 山腹斜面の復旧対策)</p> <ul style="list-style-type: none"> <li>・6月23日 国有林野内直轄治山災害関連緊急事業採択</li> <li>・7月3日 実施設計調査に着手</li> </ul> <p>(桂沢 土砂流出抑制対策)</p> <ul style="list-style-type: none"> <li>・7月25日 国有林野内直轄治山災害関連緊急事業採択</li> </ul> |

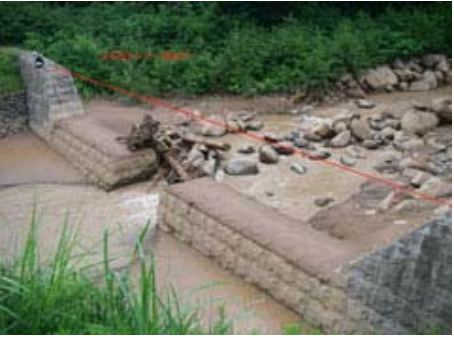
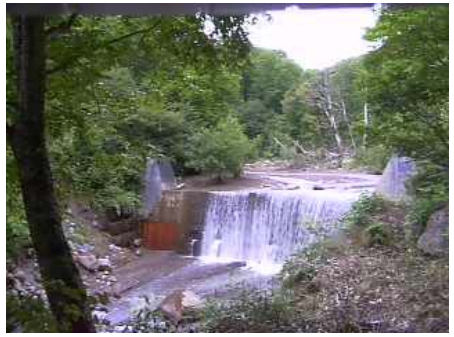
| 実施箇所 | 取組状況 |
|---|---|
| <p>④産女川地区(磐井川)</p> <p>産女川上流土石流センサー設置工事(ワイヤーをわかりやすく示すため赤い線を画像に追加)</p> <p>産女川上部監視カメラ画像(7月30日 14:59)</p> | <p>【警戒避難支援対策】</p> <ul style="list-style-type: none"> <li>・土石流センサー3基設置</li> <li>・監視カメラ2機設置</li> </ul> <div data-bbox="679 772 858 824">設置済</div> <p>【応急・復旧対策】</p> <p>(産女川上流 土砂流出抑制対策)</p> <ul style="list-style-type: none"> <li>・6月23日 国有林野内直轄治山災害関連緊急事業採択</li> <li>・7月3日 実施設計調査に着手</li> </ul> |

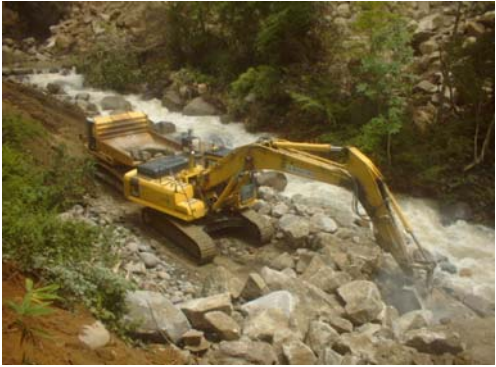
| 実施箇所 | 取組状況 |
|---|---|
| <p>⑤胆沢川地区</p> <p>無人バックホウによる河道閉塞対策工事(7月29日)</p> | <p>【警戒避難支援対策】</p> <ul style="list-style-type: none"> <li>・土石流センサー2基設置(尿前川・大寒沢)</li> </ul> <div data-bbox="679 1646 858 1697">設置済</div> <p>【応急・復旧対策】</p> <ul style="list-style-type: none"> <li>・7月8日 尿前川地区において、治山ダム工に着手</li> <li>※治山ダム工: 荒廃した溪流の不安定土砂を安定させるダム工</li> <li>・7月22日 無人バックホウを搬入</li> <li>・7月23日 無人バックホウにより河道閉塞箇所までの道路補修に着手</li> <li>・7月25日 無人バックホウによる河道閉塞対策工事に着手</li> </ul> <p>《今後の予定》</p> <ul style="list-style-type: none"> <li>・尿前川の河道確保及びフトンカゴの設置</li> </ul> |

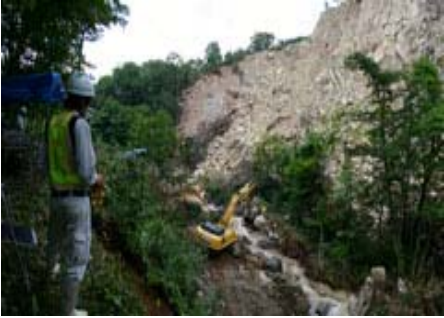
| 実施箇所 | 取組状況 |
|---|---|
| <p>⑤胆沢川地区(つづき)</p> <p>無人化施工による工事状況(手前のオペレーターがリモコンで操作)(7月26日)</p> | <p>(前川 土砂流出抑制対策)<br/>・7月25日 国有林野内直轄治山災害関連緊急事業採択</p> <p>(尿前沢 土砂流出抑制対策)<br/>・7月25日 国有林野内直轄治山災害関連緊急事業採択</p> <p>(大寒沢 土砂流出抑制対策)<br/>・7月25日 国有林野内直轄治山災害関連緊急事業採択</p> <p>(北沢 土砂流出抑制対策)<br/>・7月25日 国有林野内直轄治山災害関連緊急事業採択</p> <p>(尿前沢 地すべり防止施設の復旧)<br/>・7月25日 国有林野内直轄治山施設災害復旧事業採択</p> |

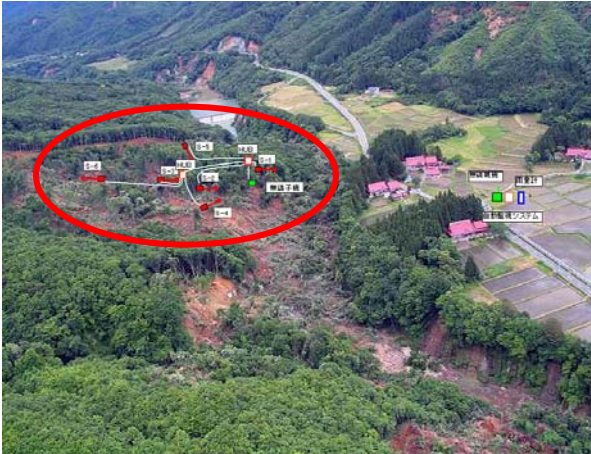
| 実施箇所 | 取組状況 |
|---|---|
| <p>現地調査等の結果</p> <p>市野々原 伸縮計設置箇所</p> | <p>・磐井川・産女川・胆沢川 各地区に設置した土石流センサー、監視カメラからの情報では、現地の異常は確認されていません。(7月30日13:00現在)</p> <p>・市野々原・産女川・東桂沢の各地区の現地調査(7月29日)を実施しましたが、前回に比べ、被害の拡大は確認されませんでした。</p> <p>・7月25日 岩手県沿岸北部地震の影響についてヘリコプターによる調査を行いました。岩手・宮城内陸地震の被害箇所については、新たな被害の拡大は確認されませんでした。</p> |
