# 【岩手県内の対策1】(7月31日16時現在)東北森林管理局 岩手南部森林管理署

# 【岩手県内の対策2】(7月31日16時現在)東北森林管理局 岩手南部森林管理署

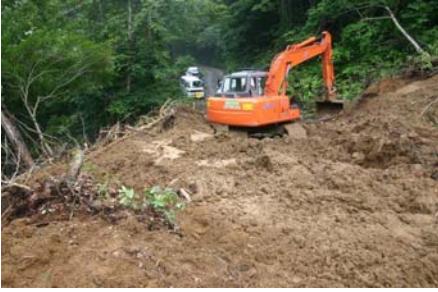
<p>崩土除去状況(7月24日)</p>

<p>崩土除去、敷砂利等完了(7月28日)</p>	<ul style="list-style-type: none"> <li>・地震により孤立化した祭畤(まつるべ)地区につながる国道342号線の迂回路として国有林野内の林道(桂沢林道・東桂沢林道・板川林道)を緊急整備(6月24日より暫定供用中・<u>7月29日までに関係者や住民の車両846台が通行</u>)</li> <li>・7月24日に発生した岩手県沿岸北部地震による土砂崩壊について、27日に復旧工事を完了し、7月28日(月)より暫定供用が再開されました。</li> </ul> <div style="border: 1px solid black; padding: 2px; display: inline-block;">工事完了</div>
<p>②市野々原地区(磐井川)</p>

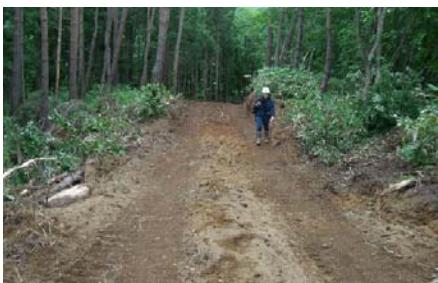
<p>事業箇所への仮設道路</p>

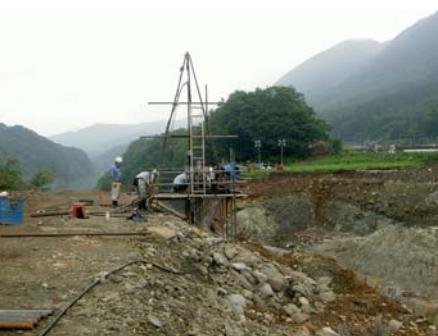
<p>ボーリング作業の様子(7月21日)</p>	<p><b>【警戒避難支援対策】</b> 伸縮計6基設置</p> <div style="border: 1px solid black; padding: 2px; display: inline-block;">設置済</div> <p><b>【応急・復旧対策】</b></p> <ul style="list-style-type: none"> <li>・亀裂に雨水が浸透するのを防止するため、ブルーシートにより地表を被覆</li> <li>・流木による二次災害を防ぐため、倒木等を処理</li> <li>・<b>6月19日 民有林直轄地すべり防止災害関連緊急事業採択</b></li> <li>・<b>7月4日 実施設計調査に着手</b></li> </ul> <p><b>《今後の予定》</b></p> <ul style="list-style-type: none"> <li>・実施設計後に、排土工等に着手予定</li> <li>※排土工：地すべり頭部の土を取り除くことにより、地すべり自体の重みを減らし、地すべりの動きを抑える工事</li> </ul> <div style="border: 1px solid black; padding: 10px; margin-top: 10px;">
