【宮城県内の対策1】(8月1日16時現在)東北森林管理局 宮城北部森林管理署

【宮城県内の対策2】(8月1日16時現在)東北森林管理局 宮城北部森林管理署

【宮城県内の対策3】(8月1日16時現在)東北森林管理局 宮城北部森林管理署

【宮城県内の対策4】(8月1日16時現在)東北森林管理局 宮城北部森林管理署

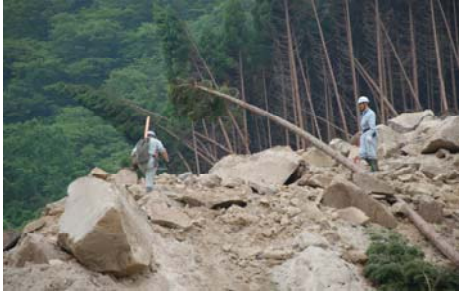
<p>小川原地区 実施設計調査業務状況</p>

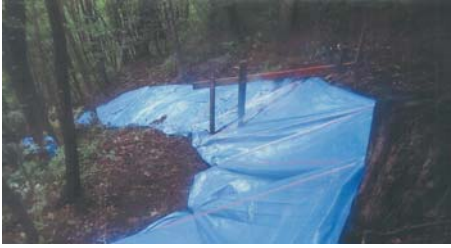
<p>一迫地区 ブルーシート張り</p>   <p>〈土留イメージ図〉</p> <p>※点線は元の斜面 傾斜が緩やかになり、土砂が安定する。</p>	<p>【警戒避難支援対策】</p> <ul style="list-style-type: none"> ・土石流センサー1基設置 ・7月19日 一迫川地区(切留地区)に簡易伸縮計を2基設置 <p style="text-align: right; border: 1px solid black; padding: 2px;">設置済</p> <p>【応急・復旧対策】</p> <p>(一迫川地区(小川原地区) 崩落土砂流出防止対策(土留工))</p> <ul style="list-style-type: none"> ・6月23日 国有林野内直轄治山災害関連緊急事業採択 ・7月1日 実施設計調査に着手 <p>(一迫川地区(河原小屋沢) 溪間対策(治山ダム))</p> <ul style="list-style-type: none"> ・6月27日 国有林野内直轄治山災害関連緊急事業採択 ・7月4日 資材運搬路の実実施設計調査に着手 ・7月18日 資材運搬路の実実施設計調査終了 ・7月25日 資材運搬路の工事着手 <p>(21人体制、工事支障木伐倒・伐開作業他)</p> <p>(一迫川地区(河原小屋沢) 施設復旧対策)</p> <ul style="list-style-type: none"> ・7月25日 国有林野内直轄治山施設災害復旧事業採択 <p>(一迫川地区(湯ノ倉上流) 溪間対策(治山ダム))</p> <ul style="list-style-type: none"> ・7月2日 国有林野内直轄治山災害関連緊急事業採択 ・7月11日 実施設計調査に着手 ・7月18日 実施設計調査終了 <p>(一迫川地区(切留地区))</p> <ul style="list-style-type: none"> ・7月17日 亀裂に雨水が浸透するのを防止するためのブルーシート張りに着手 ・7月22日 ブルーシート張り完了 <ul style="list-style-type: none"> ・7月25日 国有林野内直轄治山災害関連緊急事業採択 <p>《今後の予定》</p> <p>(一迫川地区(小川原地区))</p> <ul style="list-style-type: none"> ・実施設計後、土留工等に着手予定 ※土留工:崩壊斜面の表土を動かさないようにすることで、崩壊の拡大を防止する工事 <p>(一迫川地区(河原小屋沢))</p> <ul style="list-style-type: none"> ・資材運搬路の作設

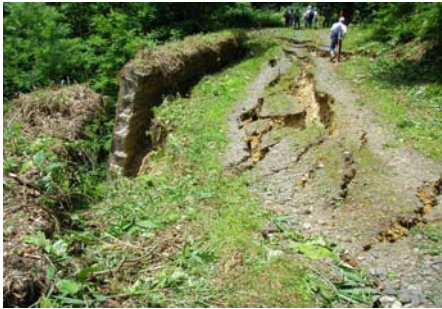
<p>被災した林道の現況(マダラ沢林道)</p>	<p>【応急・復旧対策】</p> <ul style="list-style-type: none"> ・7月8日 国有林林道3路線の林道施設災害復旧事業採択(揚石林道、マダラ沢林道、山王林道) ・7月29日 国有林林道4路線の林道施設災害復旧事業採択(揚石林道、マダラ沢林道、岩ノ目林道、伊豆根林道) ・7月31日 <u>国有林林道2路線の林道施設災害復旧事業採択(金山林道、大荒沢林道)</u>
<p>国有林における裏山対策</p>  	<p>・国有林の裏山対策(人家等近くの国有林の被災地の応急対策)のための調査を16日までに、花山地区・栗駒地区の6箇所を実施し、崩落やクラック等の被害状況を把握しました。その結果、放森地区において県道への土砂の流入を防ぐため大型土のう積工を実施した他、切留地区において亀裂に雨水が浸透するのを防止するためブルーシート張り等を実施しました。(詳細は①花山湖上流、⑦栗駒ダム上流の項目をご覧ください) 今後は必要に応じて応急対策を行う予定です。</p>
<p>現地調査等の結果</p>

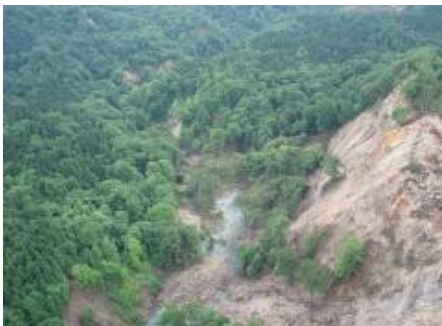
<p>腰拔沢と大地沢の合流点付近の様子(水は流れている模様)</p>   <p>専門家による現地調査の様子(7月19日)</p>	<p>・栗駒ダム上流・荒砥沢ダム上流・花山湖上流に設置した土石流センサー、監視カメラからの情報では、現地の異常は確認されていません。(8月1日13:00現在)</p> <p>・花山湖上流・荒砥沢ダム上流の現地調査(7月31日)を実施しましたが、前回に比べ、新たな山腹崩壊の発生はみられませんでした。</p> <p>・7月30日 第3回山地災害検討会を開催し、治山計画策定に向けた検討を行いました。(概要については、別途お知らせします。)</p> <p>・7月25日 岩手県沿岸北部地震の影響についてヘリコプターによる調査を行いました。岩手・宮城内陸地震の被害箇所については、新たな被害の拡大は確認されませんでした。</p> <p>・7月19日 専門家による荒砥沢ダム上流地すべり地内にて現地調査を行いました。</p>
