実施箇所	取組状況
<p>①国道342号線祭時集落への迂回路</p>

実施箇所	取組状況
<p>③磐井川地区 上流</p>

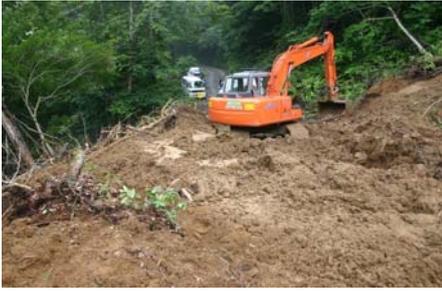
<p>崩土除去状況(7月24日)</p>

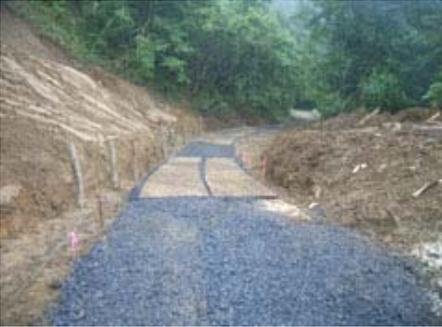
<p>崩土除去、敷砂利等完了(7月28日)</p>	<p>・地震により孤立化した祭時(まつるべ)地区につながる国道342号線の迂回路として国有林野内の林道(桂沢林道・東桂沢林道・板川林道)を緊急整備(6月24日より暫定供用中・7月29日までに関係者や住民の車両846台が通行)</p> <p>・7月24日に発生した岩手県沿岸北部地震による土砂崩壊について、27日に復旧工事を完了し、7月28日(月)より暫定供用が再開されました。</p> <div style="border: 1px solid black; padding: 5px; width: fit-content; margin: 10px auto;">工事完了</div>
<p>②市野々原地区(磐井川)</p>

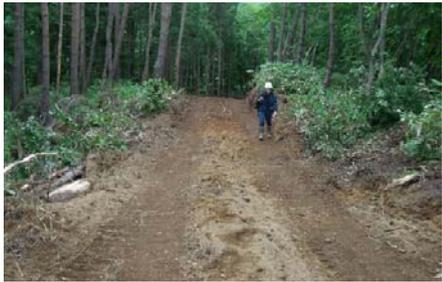
<p>事業箇所への仮設道路</p>

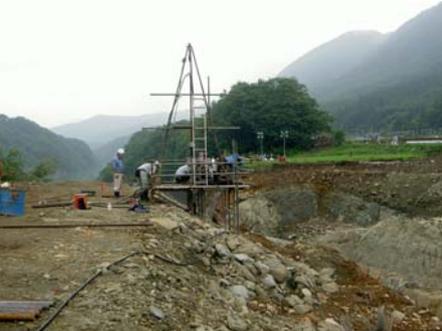
<p>ボーリング作業の様子(7月21日)</p>	<p>【警戒避難支援対策】 伸縮計6基設置</p> <div style="border: 1px solid black; padding: 5px; width: fit-content; margin: 10px auto;">設置済</div> <p>【応急・復旧対策】 ・亀裂に雨水が浸透するのを防止するため、ブルーシートにより地表を被覆</p> <div style="border: 1px solid black; padding: 5px; width: fit-content; margin: 10px auto;">工事完了</div> <p>・流木による二次災害を防ぐため、倒木等処理 ・6月19日 民有林直轄地すべり防止災害関連緊急事業採択 ・7月4日 実施設計調査に着手</p> <p>《今後の予定》 ・実施設計後に、排土工等に着手予定 ※排土工: 地すべり頭部の土を取り除くことにより、地すべり自体の重みを減らし、地すべりの動きを抑える工事</p>

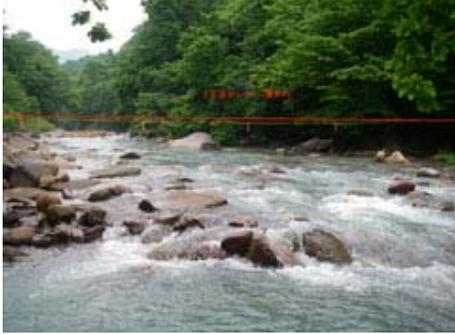
<p>磐井川上流の土石流センサー(ワイヤーをわかりやすく示すため赤い線を画像に追加)</p>	<p>【警戒避難支援対策】</p> <ul style="list-style-type: none"> ・土石流センサー1基設置 <p style="text-align: center;">設置済</p> <p>【応急・復旧対策】</p> <p>(東桂沢 山腹斜面の復旧対策)</p> <ul style="list-style-type: none"> ・6月23日 国有林野内直轄治山災害関連緊急事業採択 ・7月3日 実施設計調査に着手 <p>(桂沢 土砂流出抑制対策)</p> <ul style="list-style-type: none"> ・7月25日 国有林野内直轄治山災害関連緊急事業採択
<p>④産女川地区(磐井川)</p>

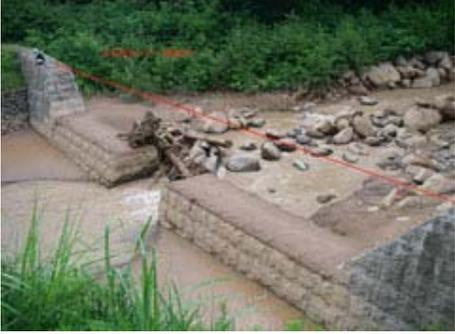
<p>産女川上流土石流センサー設置工事(ワイヤーをわかりやすく示すため赤い線を画像に追加)</p>

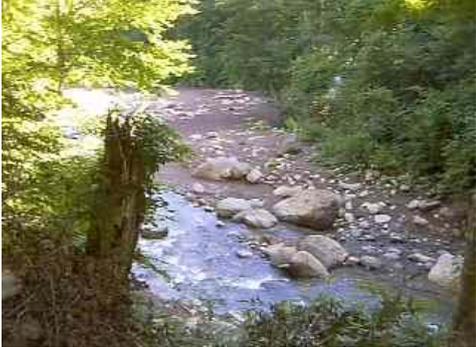
<p>産女川上流監視カメラ画像(8月4日 15:30)</p>	<p>【警戒避難支援対策】</p> <ul style="list-style-type: none"> ・土石流センサー3基設置 ・監視カメラ2機設置 <p style="text-align: center;">設置済</p> <p>【応急・復旧対策】</p> <p>(産女川上流 土砂流出抑制対策)</p> <ul style="list-style-type: none"> ・6月23日 国有林野内直轄治山災害関連緊急事業採択 ・7月3日 実施設計調査に着手
<p>⑤胆沢川地区</p>

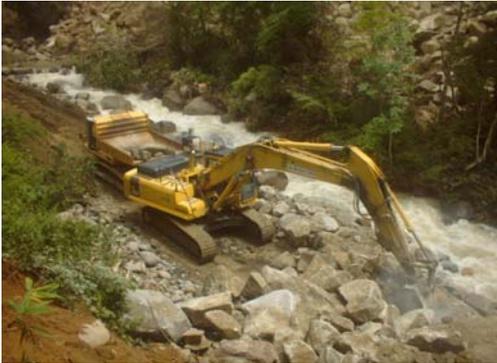
<p>無人バックホウによる河道閉塞対策工事(7月29日)</p>	<p>【警戒避難支援対策】</p> <ul style="list-style-type: none"> ・土石流センサー2基設置(尿前川・大寒沢) <p style="text-align: center;">設置済</p> <p>【応急・復旧対策】</p> <ul style="list-style-type: none"> ・7月8日 尿前川地区において、治山ダム工に着手 ※治山ダム工: 荒廃した溪流の不安定土砂を安定させるダム工 ・7月22日 無人バックホウを搬入 ・7月23日 無人バックホウにより河道閉塞箇所までの道路補修に着手 ・7月25日 無人バックホウによる河道閉塞対策工事に着手 ・7月29日 カゴ枠工床掘作業に着手 <p>《今後の予定》</p> <ul style="list-style-type: none"> ・尿前川の河道確保及びフトンカゴの設置

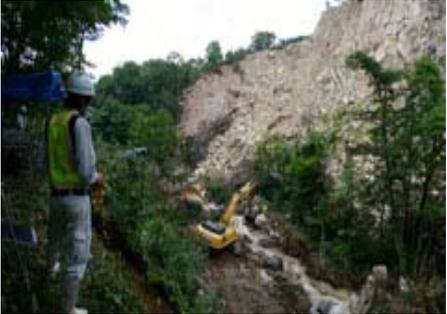
<p>無人化施工による工事状況(手前のオペレーターがリモコンで操作)(7月26日)</p>

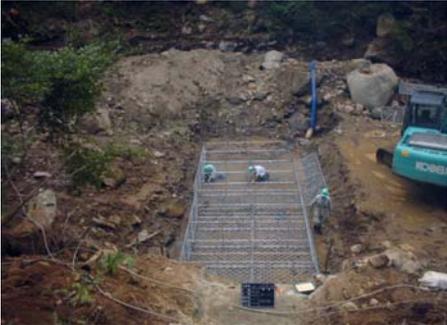
<p>カゴ枠組立作業の状況(8月2日)</p>	<p>(前川 土砂流出抑制対策) ・7月25日 国有林野内直轄治山災害関連緊急事業採択</p> <p>(尿前沢 土砂流出抑制対策) ・7月25日 国有林野内直轄治山災害関連緊急事業採択</p> <p>(大寒沢 土砂流出抑制対策) ・7月25日 国有林野内直轄治山災害関連緊急事業採択</p> <p>(北沢 土砂流出抑制対策) ・7月25日 国有林野内直轄治山災害関連緊急事業採択</p> <p>(尿前沢 地すべり防止施設の復旧) ・7月25日 国有林野内直轄治山施設災害復旧事業採択</p>
<p>⑥衣川地区</p>

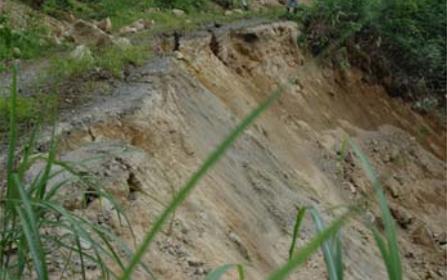
<p>シラキリ沢林道被害状況</p>	<p>【応急・復旧対策】</p> <p>・7月29日 国有林林道4路線の林道施設災害復旧事業採択(尿前林道、小滝森林道、菅生沢林道、シラキリ沢林道)</p> <p>・7月31日 国有林林道3路線の林道施設災害復旧事業採択(高桧能林道、大寒沢林道、本寺林道)</p>

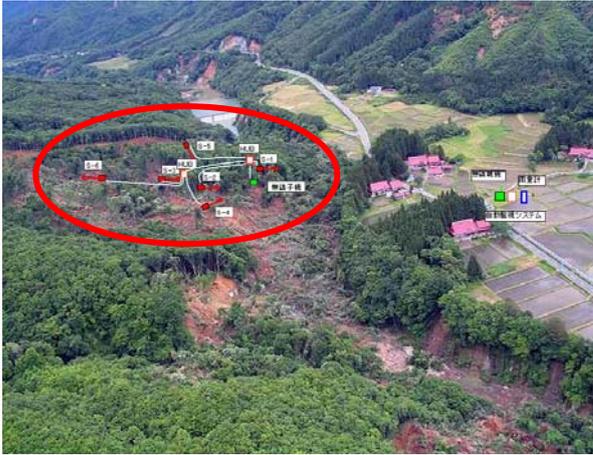
<p>市野々原 伸縮計設置箇所</p>	<ul style="list-style-type: none"> ・磐井川・産女川・胆沢川 各地区に設置した土石流センサー、監視カメラからの情報では、現地の異常は確認されていません。(8月4日13:00現在) ・市野々原・産女川・東桂沢の各地区の現地調査(8月3日)を実施しましたが、前回に比べ、被害の拡大は確認されませんでした。 ・7月30日 第3回山地災害検討会を開催し、治山計画策定に向けた検討を行いました。(概要については、別途お知らせします。) ・7月25日 岩手県沿岸北部地震の影響についてヘリコプターによる調査を行いました。岩手・宮城内陸地震の被害箇所については、新たな被害の拡大は確認されませんでした。
