実施箇所	取組状況
<p>①国道342号線祭時集落への迂回路</p>

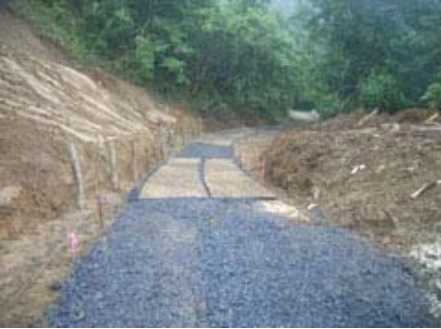
<p>崩土除去、敷砂利等完了(7月28日)</p>	<ul style="list-style-type: none"> ・地震により孤立化した祭時(まつるべ)地区につながる国道342号線の迂回路として国有林野内の林道(桂沢林道・東桂沢林道・板川林道)を緊急整備(6月24日より暫定供用中・8月5日までに関係者や住民の車両1112台が通行) ・7月24日に発生した岩手県沿岸北部地震による土砂崩壊について、27日に復旧工事を完了し、7月28日(月)より暫定供用が再開されました。 <div style="border: 1px solid black; padding: 5px; width: fit-content; margin: 10px auto;">工事完了</div>
<p>②市野々原地区(磐井川)</p>

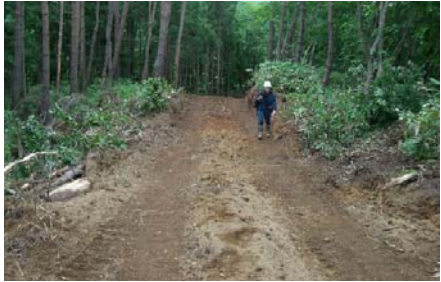
<p>事業箇所への仮設道路</p>   <p>ボーリング作業の様子(7月21日)</p>	<p>【警戒避難支援対策】 伸縮計6基設置</p> <div style="border: 1px solid black; padding: 5px; width: fit-content; margin: 10px auto;">設置済</div> <p>【応急・復旧対策】 ・亀裂に雨水が浸透するのを防止するため、ブルーシートにより地表を被覆</p> <div style="border: 1px solid black; padding: 5px; width: fit-content; margin: 10px auto;">工事完了</div> <ul style="list-style-type: none"> ・流木による二次災害を防ぐため、倒木等処理 ・6月19日 民有林直轄地すべり防止災害関連緊急事業採択 ・7月4日 実施設計調査に着手 <p>《今後の予定》 ・実施設計後に、排土工等に着手予定 ※排土工: 地すべり頭部の土を取り除くことにより、地すべり自体の重みを減らし、地すべりの動きを抑える工事</p>   <p>〈排土イメージ図〉</p>
