実施箇所	取組状況
<p>①花山湖上流(一迫川地区)</p>

実施箇所	取組状況
<p>②花山湖上流(民有林)</p>

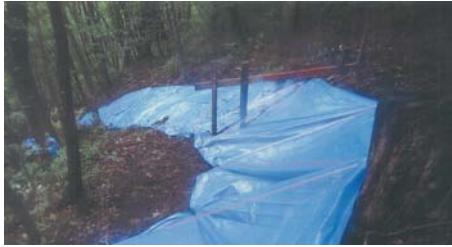
<p>小川原地区 実施設計調査業務状況</p>

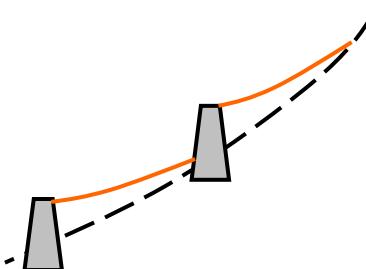
<p>一迫地区 ブルーシート張り</p> <p>（土留エイマージ図）

</p> <p>※点線は元の斜面 傾斜が緩やかになり、土砂が安定する。</p>	<p>【警戒避難支援対策】</p> <ul style="list-style-type: none"> ・土石流センサー1基設置 ・7月19日 一迫川地区(切留地区)に簡易伸縮計を2基設置 <p style="border: 1px solid black; padding: 2px;">設置済</p> <p>【応急・復旧対策】</p> <p>(一迫川地区(小川原地区) 崩落土砂流出防止対策(土留工))</p> <ul style="list-style-type: none"> ・6月23日 国有林野内直轄治山災害関連緊急事業採択 ・7月1日 実施設計調査に着手 ・8月5日 土留工ほか工事着手 <p>(一迫川地区(河原小屋沢) 溪間対策(治山ダム))</p> <ul style="list-style-type: none"> ・6月27日 国有林野内直轄治山災害関連緊急事業採択 ・7月4日 資材運搬路の実施設計調査に着手 ・7月18日 資材運搬路の実施設計調査終了 ・7月25日 資材運搬路の工事着手 <p>(バックホウほか2台、21人、支障木伐倒、資材運搬路作設ほか)</p> <p>(一迫川地区(河原小屋沢) 施設復旧対策)</p> <ul style="list-style-type: none"> ・7月25日 国有林野内直轄治山施設災害復旧事業採択 ・8月5日 治山ダムの実施設計調査に着手 <p>(一迫川地区(湯ノ倉上流) 溪間対策(治山ダム))</p> <ul style="list-style-type: none"> ・7月2日 国有林野内直轄治山災害関連緊急事業採択 ・7月11日 実施設計調査に着手 <p>(一迫川地区(切留地区))</p> <ul style="list-style-type: none"> ・7月17日 亀裂に雨水が浸透するのを防止するためのブルーシート張りに着手 ・7月22日 ブルーシート張り完了 ・8月5日 治山ダムの実施設計調査に着手 <p>(一迫川地区(水無沢))</p> <ul style="list-style-type: none"> ・8月8日 国有林野内直轄治山災害関連緊急事業採択 <p>(一迫川地区(小川原①))</p> <ul style="list-style-type: none"> ・8月8日 国有林野内直轄治山災害関連緊急事業採択 <p>《今後の予定》</p> <p>(一迫川地区(河原小屋沢))</p> <ul style="list-style-type: none"> ・実施設計後、治山ダム工に着手予定 <p>(一迫川地区(切留地区))</p> <ul style="list-style-type: none"> ・実施設計後、治山ダム工に着手予定

<p>・国有林の裏山対策(人家等近くの国有林の被災地の応急対策)のための調査を16日までに、花山地区・栗駒地区の6箇所で実施し、崩落やクラック等の被害状況を把握しました。その結果、放森地区において県道への土砂の流入を防ぐため大型土のう積工を実施した他、切留地区において亀裂に雨水が浸透するのを防止するためブルーシート張り等を実施しました。(詳細は①花山湖上流、⑦栗駒ダム上流の項目をご覧ください)今後は必要に応じて応急対策を行う予定です。</p>

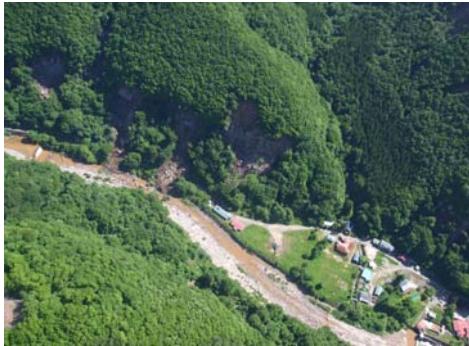
<p>温湯地区被害状況</p>	<p>(温湯地区・浅布地区・本軽井沢地区) ・7月4日 民有林直轄治山災害関連緊急事業採択 ・7月17日 実施設計調査に着手</p> <p>《今後の予定》 (温湯地区・浅布地区) ・応急対策として大型土のう工等に着手予定</p>
<p>③国道398号線へ接続する林道の緊急整備</p>

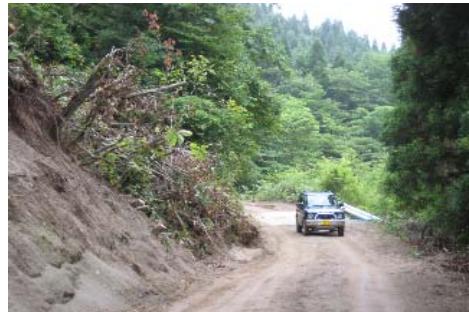
<p>・被災した国道398号線の緊急復旧工事のための資材運搬路として、鎌内国有林林道を緊急に整備(6月18日より緊急車両(工事車両)通行中)</p> <div style="border: 1px solid black; padding: 2px; display: inline-block;">工事完了</div>
<p>④荒砥沢ダム上流(二迫川地区)</p>

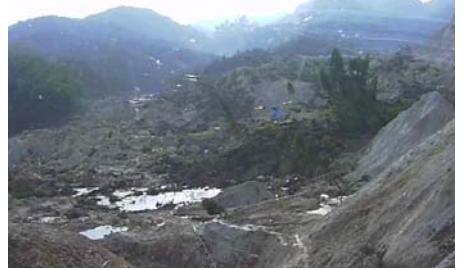
<p>荒砥沢ダム監視カメラ画像(8月8日16:12)</p>	<p>【応急・復旧対策】 (二迫川地区 地すべり地内の排水工事) ・6月23日 国有林野内直轄治山災害関連緊急事業採択 ・7月1日 工事現場までの作業道整備開始 ・7月5日 排水工事に着手 (バックホウほか2台、10人、支障木伐倒、作業道作設ほか)</p> <p>(二迫川地区 ダム上流部の地すべり調査) ・6月27日 国有林野内直轄治山災害関連緊急事業採択 ・7月3日 地すべり調査に着手</p> <p>(二迫川地区(マダラ沢)土砂流出抑制対策) ・7月25日 国有林野内直轄治山災害関連緊急事業採択 ・8月5日 治山ダムの実施設計調査に着手</p> <p>(二迫川地区(小野松沢)土砂流出抑制対策) ・7月25日 国有林野内直轄治山災害関連緊急事業採択 ・8月5日 治山ダムの実施設計調査に着手</p>

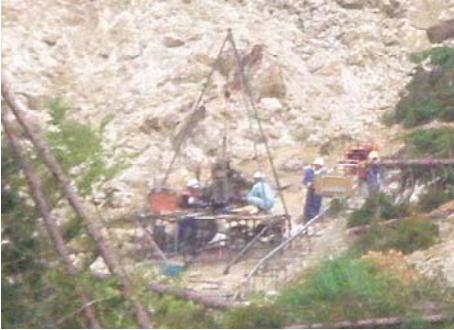
<p>ボーリング調査の様子(7月19日)</p>	<p>(二迫川地区(シツミクラ沢)) ・8月8日 国有林野内直轄治山災害関連緊急事業採択</p> <p>(二迫川地区(マダラ沢①)) ・8月8日 国有林野内直轄治山災害関連緊急事業採択</p> <p>《今後の予定》 (二迫川地区(マダラ沢)) ・実施設計後、治山ダム工に着手予定 (二迫川地区(小野松沢)) ・実施設計後、治山ダム工に着手予定</p>
<p>⑤耕英地区(民有林)</p>

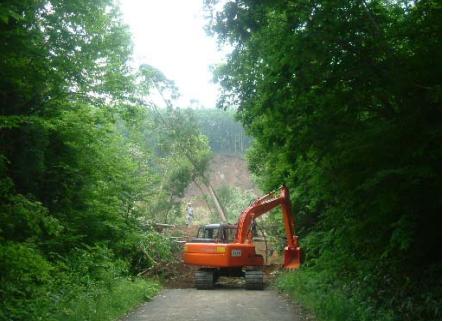
<p>荒砥沢ダム上流部の復旧対策のほか、孤立化した集落(栗原市耕英地区)への通行確保にも資する(市道)馬場駒の湯線の崩土を除去(国有林に接する部分の崩土除去を6月22日完了)</p> <div style="border: 1px solid black; padding: 2px; display: inline-block;">工事完了</div>

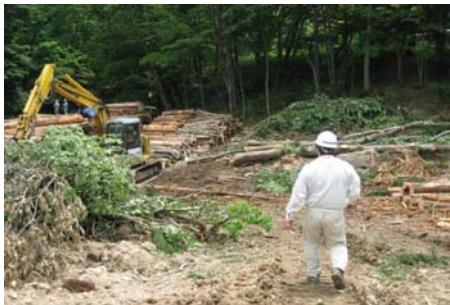
<p>【応急・復旧対策】</p> <ul style="list-style-type: none"> ・流木による二次災害を防ぐため、行者滝周辺の倒木等を処理 ・7月15日 落合橋付近の倒木処理を実施 <div style="border: 1px solid black; padding: 2px; display: inline-block;">工事完了</div>
<p>⑫林道の復旧事業</p>

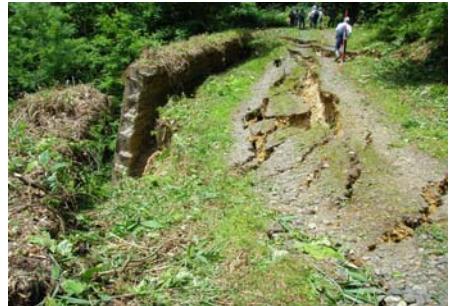
<p>被災した林道の現況(マダラ沢林道)</p>	<p>【応急・復旧対策】</p> <ul style="list-style-type: none"> ・7月8日 国有林林道3路線の林道施設災害復旧事業採択(揚石林道、マダラ沢林道、山王林道) ・7月29日 国有林林道4路線の林道施設災害復旧事業採択(揚石林道、マダラ沢林道、岩ノ目林道、伊豆根林道) ・7月31日 国有林林道2路線の林道施設災害復旧事業採択(金山林道、大荒沢林道) <p>(7月31日現在、21箇所採択)</p>
<p>⑬国有林における裏山対策</p>

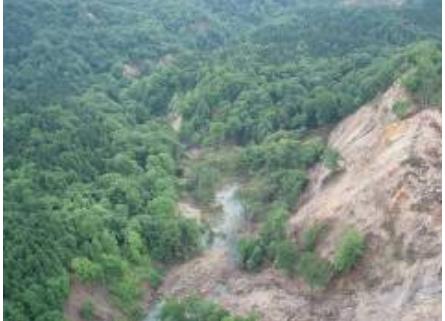
<p>腰抜沢と大地沢の合流点付近の様子（水は流れている模様）</p>
