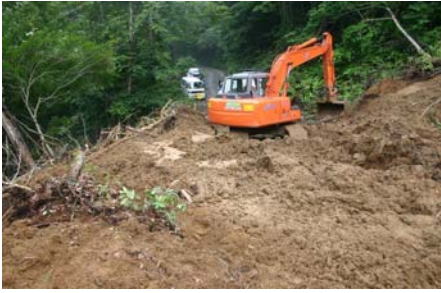
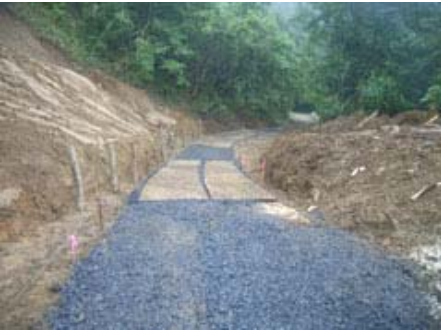
| 実施箇所 | 取組状況 |
|---|---|
| <p>①国道342号線祭時集落への迂回路</p> <p>崩土除去状況(7月24日)</p> <p>崩土除去、敷砂利等完了(7月28日)</p> | <p>・地震により孤立化した祭時(まつるべ)地区につながる国道342号線の迂回路として国有林野内の林道(桂沢林道・東桂沢林道・板川林道)を緊急整備(6月24日より暫定供用中・8月5日までに関係者や住民の車両1112台が通行)</p> <p>・7月24日に発生した岩手県沿岸北部地震による土砂崩壊について、27日に復旧工事を完了し、7月28日(月)より暫定供用が再開されました。</p> <div data-bbox="683 521 858 573" style="border: 1px solid black; padding: 2px; text-align: center;">工事完了</div> |

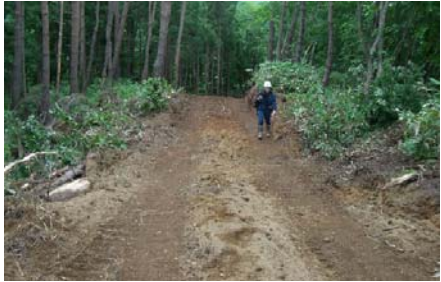
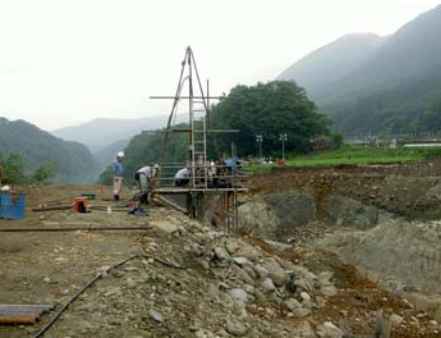
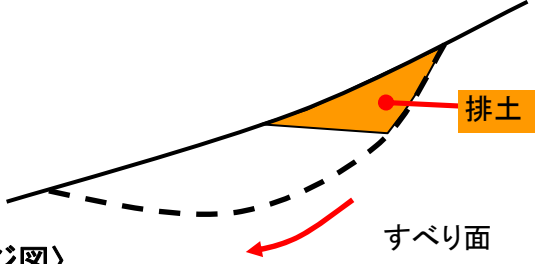
| 実施箇所 | 取組状況 |
|---|---|
| <p>②市野々原地区(磐井川)</p> <p>事業箇所への仮設道路</p> <p>ボーリング作業の様子(7月21日)</p> | <p>【警戒避難支援対策】<br/>伸縮計6基設置</p> <div data-bbox="687 1048 863 1099" style="border: 1px solid black; padding: 2px; text-align: center;">設置済</div> <p>【応急・復旧対策】<br/>・亀裂に雨水が浸透するのを防止するため、ブルーシートにより地表を被覆</p> <div data-bbox="683 1249 858 1301" style="border: 1px solid black; padding: 2px; text-align: center;">工事完了</div> <p>・流木による二次災害を防ぐため、倒木等処理<br/> <b>・6月19日 民有林直轄地すべり防止災害関連緊急事業採択</b><br/> <b>・7月4日 実施設計調査に着手</b></p> <p>《今後の予定》<br/> ・実施設計後に、排土工等に着手予定<br/> ※排土工: 地すべり頭部の土を取り除くことにより、地すべり自体の重みを減らし、地すべりの動きを抑える工事</p> <p>〈排土イメージ図〉</p> |

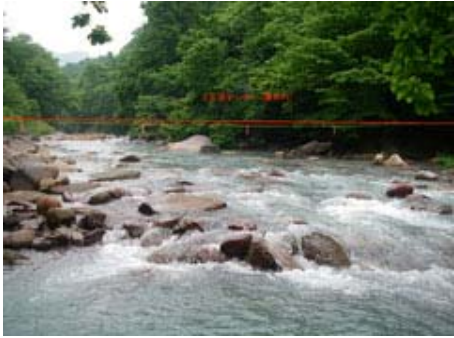
| 実施箇所 | 取組状況 |
|---|---|
| <p>③磐井川地区 上流</p> <p>磐井川上流の土石流センサー(ワイヤーをわかりやすく示すため赤い線を画像に追加)</p> | <p>【警戒避難支援対策】</p> <ul style="list-style-type: none"> <li>・土石流センサー1基設置</li> </ul> <p>設置済</p> <p>【復旧対策】</p> <p>(東桂沢 山腹斜面の復旧対策)</p> <ul style="list-style-type: none"> <li>・6月23日 国有林野内直轄治山災害関連緊急事業採択</li> <li>・7月3日 実施設計調査に着手</li> </ul> <p>(桂沢 土砂流出抑制対策)</p> <ul style="list-style-type: none"> <li>・7月25日 国有林野内直轄治山災害関連緊急事業採択</li> <li>・8月6日 実施設計調査に着手</li> </ul> <p>(鬼頭沢 土砂流出抑制対策)</p> <ul style="list-style-type: none"> <li>・8月8日 国有林野内直轄治山災害関連緊急事業採択</li> </ul> <p>(湯尻沢 土砂流出抑制対策)</p> <ul style="list-style-type: none"> <li>・8月8日 国有林野内直轄治山災害関連緊急事業採択</li> </ul> |

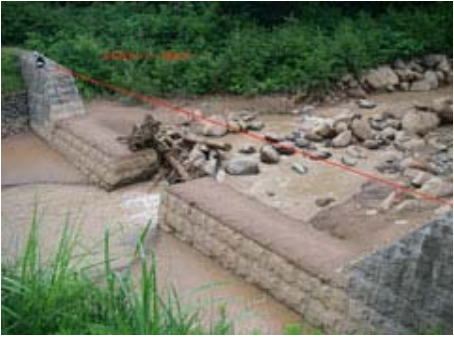
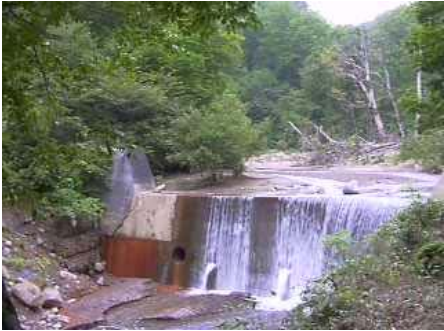
| 実施箇所 | 取組状況 |
|---|---|
| <p>④産女川地区(磐井川)</p> <p>産女川上流土石流センサー設置工事(ワイヤーをわかりやすく示すため赤い線を画像に追加)</p> <p>産女川上流監視カメラ画像(8月12日14:15)</p> | <p>【警戒避難支援対策】</p> <ul style="list-style-type: none"> <li>・土石流センサー3基設置</li> <li>・監視カメラ2機設置</li> </ul> <p>設置済</p> <p>【復旧対策】</p> <p>(産女川上流 土砂流出抑制対策)</p> <ul style="list-style-type: none"> <li>・6月23日 国有林野内直轄治山災害関連緊急事業採択</li> <li>・7月3日 実施設計調査に着手</li> <li>・8月7日 工事公告</li> </ul> |

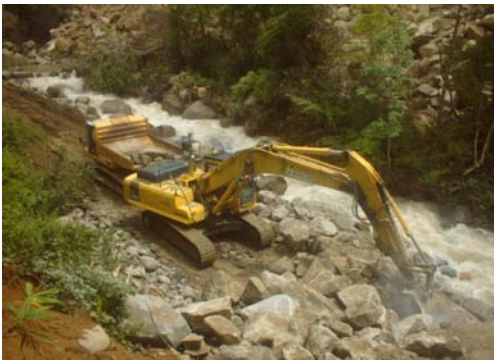
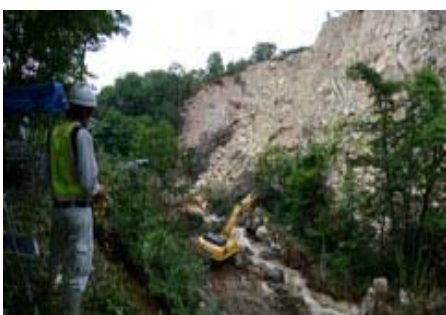
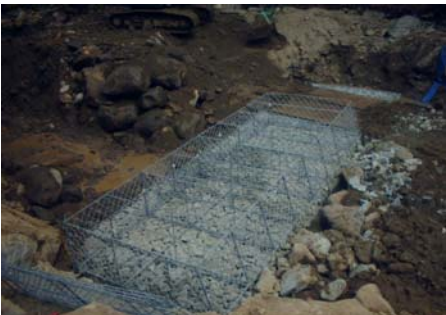
| 実施箇所 | 取組状況 |
|---|---|
| <p>⑤胆沢川地区</p> <p>無人バックホウによる河道閉塞対策工事<br/>(7月29日)</p><br> <p>無人化施工による工事状況(手前のオペレーターがリモコンで操作)(7月26日)</p><br> <p>カゴ枠組立作業の状況(8月6日)</p> | <p>【警戒避難支援対策】</p> <ul style="list-style-type: none"> <li>・土石流センサー2基設置<br/>(尿前川・大寒沢)</li> </ul> <div data-bbox="683 286 858 336">設置済</div> <p>【応急対策】<br/>(尿前川地区)</p> <ul style="list-style-type: none"> <li>・7月8日 尿前川地区において、河道確保及びカゴ枠工に着手</li> <li>・7月22日 無人バックホウを搬入</li> <li>・7月23日 無人バックホウにより河道閉塞箇所までの道路補修に着手</li> <li>・7月25日 無人バックホウによる河道閉塞対策工事に着手</li> <li>・7月29日 カゴ枠工床堀作業に着手</li> <li>・8月8日 無人バックホウによる河道開削終了</li> </ul> <p>【復旧対策】</p> <p>(尿前沢 土砂流出抑制対策)</p> <ul style="list-style-type: none"> <li>・7月25日 国有林野内直轄治山災害関連緊急事業採択</li> <li>・8月6日 実施設計調査に着手</li> </ul> <p>(前川 土砂流出抑制対策)</p> <ul style="list-style-type: none"> <li>・7月25日 国有林野内直轄治山災害関連緊急事業採択</li> <li>・8月6日 実施設計調査に着手</li> </ul> <p>(大寒沢 土砂流出抑制対策)</p> <ul style="list-style-type: none"> <li>・7月25日 国有林野内直轄治山災害関連緊急事業採択</li> <li>・8月6日 実施設計調査に着手</li> </ul> <p>(北沢 土砂流出抑制対策)</p> <ul style="list-style-type: none"> <li>・7月25日 国有林野内直轄治山災害関連緊急事業採択</li> <li>・8月6日 実施設計調査に着手</li> </ul> <p>(ナガドロ沢 土砂流出抑制対策)</p> <ul style="list-style-type: none"> <li>・8月8日 国有林野内直轄治山災害関連緊急事業採択</li> </ul> <p>(大沢 土砂流出抑制対策)</p> <ul style="list-style-type: none"> <li>・8月8日 国有林野内直轄治山災害関連緊急事業採択</li> </ul> |

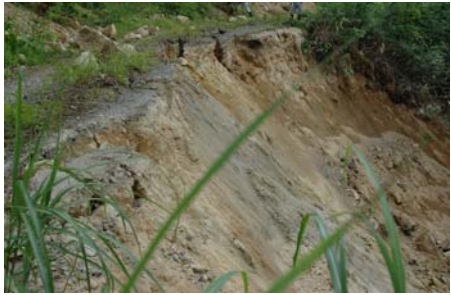
| 実施箇所 | 取組状況 |
|---|---|
| <p>⑦林道の復旧事業</p> <p>シラキ沢林道被害状況</p> | <p>【応急・復旧対策】</p> <ul style="list-style-type: none"> <li>・7月29日 国有林林道4路線の林道施設災害復旧事業採択(尿前林道、小滝森林道、菅生沢林道、シラキ沢林道)</li> <li>・7月31日 国有林林道3路線の林道施設災害復旧事業採択(高桧能林道、大寒沢林道、本寺林道)</li> </ul> |

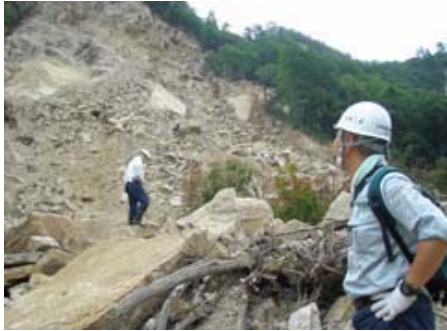
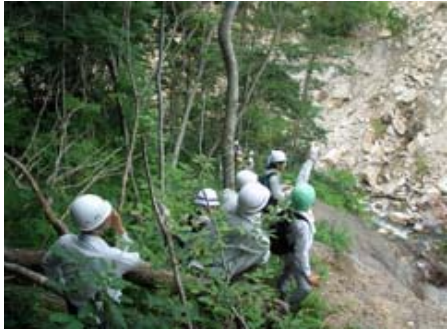
| 実施箇所 | 取組状況 |
|---|---|
| <p>現地調査等の結果</p> <p>8月10日に尿前沢で行われた<br/>専門家による現地調査</p> | <ul style="list-style-type: none"> <li>・磐井川・産女川・胆沢川 各地区に設置した土石流センサー、監視カメラからの情報では、現地の異常は確認されていません。(8月12日13:00現在)</li> <li>・市野々原・産女川・東桂沢の各地区の現地調査(8月11日)を実施しましたが、前回に比べ、被害の拡大は確認されませんでした。</li> <li>・8月10日 山地災害対策検討委員会委員による尿前沢の現地調査を実施しました。</li> </ul> |
