実施箇所	取組状況
<p>①国道342号線祭時集落への迂回路</p>   <p>崩土除去状況(7月24日)</p>

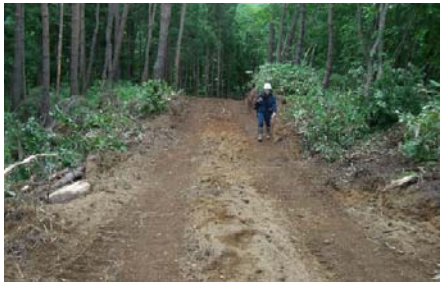
<p>事業箇所への仮設道路</p>   <p>ボーリング作業の様子(7月21日)</p>	<p>【警戒避難支援対策】 伸縮計6基設置</p> <div style="border: 1px solid black; padding: 5px; width: fit-content; margin: 10px auto;">設置済</div> <p>【応急・復旧対策】 ・亀裂に雨水が浸透するのを防止するため、ブルーシートにより地表を被覆</p> <div style="border: 1px solid black; padding: 5px; width: fit-content; margin: 10px auto;">工事完了</div> <p>・流木による二次災害を防ぐため、倒木等进行处理 ・6月19日 民有林直轄地すべり防止災害関連緊急事業採択 ・7月4日 実施設計調査に着手</p> <p>《今後の予定》 ・実施設計後に、排土工等に着手予定 ※排土工: 地すべり頭部の土を取り除くことにより、地すべり自体の重みを減らし、地すべりの動きを抑える工事</p>   <p>〈排土イメージ図〉</p>

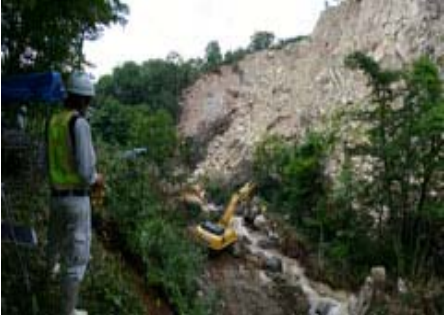
実施箇所	取組状況
<p>⑤胆沢川地区</p>   <p>無人バックホウによる河道閉塞対策工事 (7月29日)</p>

<p>カゴ枠組立作業の状況(8月6日)</p>	<p>【警戒避難支援対策】</p> <ul style="list-style-type: none"> ・土石流センサー2基設置 (尿前川・大寒沢) <p style="border: 1px solid black; padding: 2px; display: inline-block;">設置済</p> <p>【応急対策】 (尿前川地区)</p> <ul style="list-style-type: none"> ・7月8日 尿前川地区において、河道確保及びカゴ枠工に着手 ・7月22日 無人バックホウを搬入 ・7月23日 無人バックホウにより河道閉塞箇所までの道路補修に着手 ・7月25日 無人バックホウによる河道閉塞対策工事に着手 ・7月29日 カゴ枠工床堀作業に着手 ・8月8日 無人バックホウによる河道開削終了 <p>【復旧対策】</p> <p>(尿前沢 土砂流出抑制対策)</p> <ul style="list-style-type: none"> ・7月25日 国有林野内直轄治山災害関連緊急事業採択 ・8月6日 実施設計調査に着手 <p>(前川 土砂流出抑制対策)</p> <ul style="list-style-type: none"> ・7月25日 国有林野内直轄治山災害関連緊急事業採択 ・8月6日 実施設計調査に着手 <p>(大寒沢 土砂流出抑制対策)</p> <ul style="list-style-type: none"> ・7月25日 国有林野内直轄治山災害関連緊急事業採択 ・8月6日 実施設計調査に着手 <p>(北沢 土砂流出抑制対策)</p> <ul style="list-style-type: none"> ・7月25日 国有林野内直轄治山災害関連緊急事業採択 ・8月6日 実施設計調査に着手 <p>(ナガドロ沢 土砂流出抑制対策)</p> <ul style="list-style-type: none"> ・8月8日 国有林野内直轄治山災害関連緊急事業採択 <p>(大沢 土砂流出抑制対策)</p> <ul style="list-style-type: none"> ・8月8日 国有林野内直轄治山災害関連緊急事業採択
