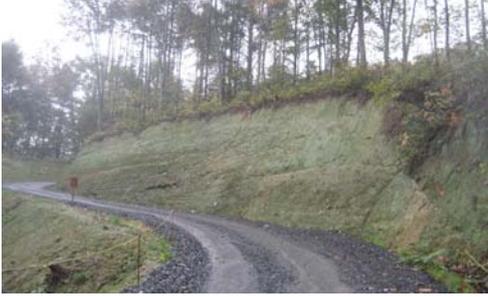
| 実施箇所 | 取組状況 |
|---|--|
| <p>①国道342号線祭時集落への迂回路</p> <p>桂沢迂回路緑化完了(10月10日)</p> | <ul style="list-style-type: none"> ・地震により孤立化した祭時(まつるべ)地区につながる国道342号線の迂回路として国有林野内の林道(桂沢林道・東桂沢林道・板川林道)を緊急整備(6月24日より暫定供用中・10月28日までに関係者や住民の車両3,019台が通行) ・7月24日に発生した岩手県沿岸北部地震による土砂崩壊について、27日に復旧工事を完了し、7月28日(月)より暫定供用が再開されました。 ・8月24日に板川林道に発生した土砂崩れ箇所については、26日に保守点検が終了し、27日から供用が再開されました。 ・10月10日 桂沢迂回路の緑化完了 <p style="text-align: center; border: 1px solid black; padding: 2px;">工事完了</p> |

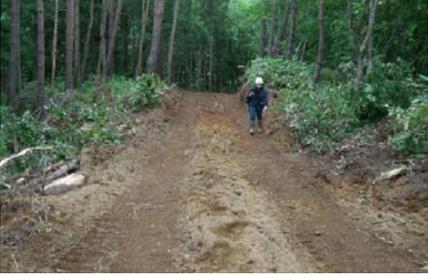
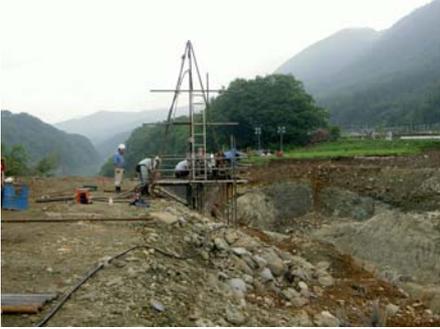
| 実施箇所 | 取組状況 |
|---|--|
| <p>②市野々原地区(磐井川)</p> <p>事業箇所への仮設道路</p> <p>ボーリング作業の様子(7月21日)</p> | <p>【警戒避難支援対策】 伸縮計6基設置</p> <p style="text-align: center; border: 1px solid black; padding: 2px;">設置済</p> <p>【応急対策】 ・亀裂に雨水が浸透するのを防止するため、ブルーシートにより地表を被覆</p> <p style="text-align: center; border: 1px solid black; padding: 2px;">工事完了</p> <p>・流木による二次災害を防ぐため、倒木等进行处理</p> <p>【復旧対策】 ・6月19日 民有林直轄地すべり防止災害関連緊急事業採択 ・7月4日 実施設計調査に着手</p> <p>《今後の予定》 ・実施設計後に、排土工等に着手予定 ※排土工: 地すべり頭部の土を取り除くことにより、地すべり自体の重みを減らし、地すべりの動きを抑える工事</p> |

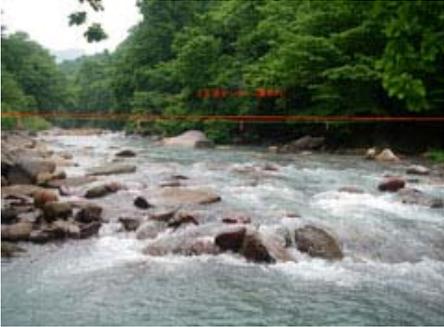
| 実施箇所 | 取組状況 |
|---|---|
| <p>④磐井川地区 上流</p> <p>磐井川上流の土石流センサー(ワイヤーをわかりやすく示すため赤い線を画像に追加)</p> | <p>【警戒避難支援対策】</p> <ul style="list-style-type: none"> ・土石流センサー1基設置 <p style="text-align: center; border: 1px solid black; padding: 2px;">設置済</p> <p>【復旧対策】</p> <p>(東桂沢 山腹斜面の復旧対策)</p> <ul style="list-style-type: none"> ・6月23日 国有林野内直轄治山災害関連緊急事業採択 ・7月3日 実施設計調査に着手 ・10月6日 工事公告 ・10月22日 入札 ・10月29日 工事着手 <p>(桂沢 土砂流出抑制対策)</p> <ul style="list-style-type: none"> ・7月25日 国有林野内直轄治山災害関連緊急事業採択 ・8月6日 実施設計調査に着手 <p>(鬼頭沢 土砂流出抑制対策)</p> <ul style="list-style-type: none"> ・8月8日 国有林野内直轄治山災害関連緊急事業採択 ・9月9日 実施設計調査に着手 <p>(湯尻沢 土砂流出抑制対策)</p> <ul style="list-style-type: none"> ・8月8日 国有林野内直轄治山災害関連緊急事業採択 ・9月9日 実施設計調査に着手 |

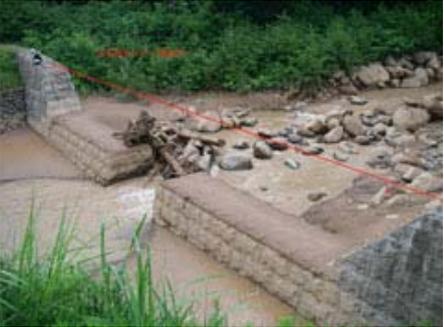
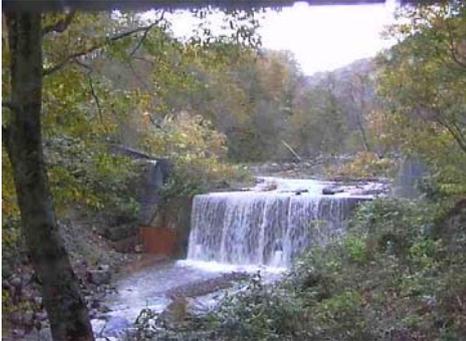
| 実施箇所 | 取組状況 |
|---|---|
| <p>⑤産女川地区(磐井川)</p> <p>産女川上流土石流センサー設置工事(ワイヤーをわかりやすく示すため赤い線を画像に追加)</p> <p>産女川上流監視カメラ画像(10月30日11:40)</p> | <p>【警戒避難支援対策】</p> <ul style="list-style-type: none"> ・土石流センサー3基設置 ・監視カメラ2機設置 <p style="text-align: center; border: 1px solid black; padding: 2px;">設置済</p> <p>【復旧対策】</p> <p>(産女川上流 土砂流出抑制対策)</p> <ul style="list-style-type: none"> ・6月23日 国有林野内直轄治山災害関連緊急事業採択 ・7月3日 実施設計調査に着手 ・8月7日 工事公告 ・8月28日 工事着手 |

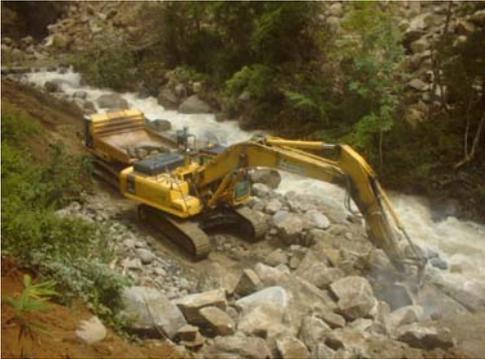
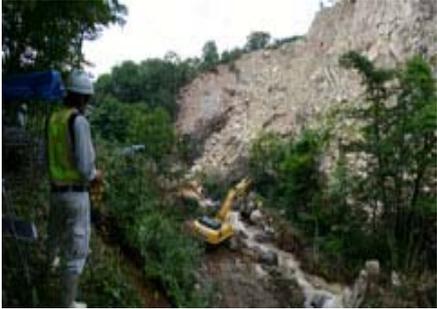
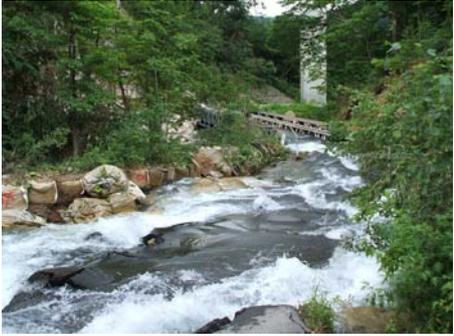
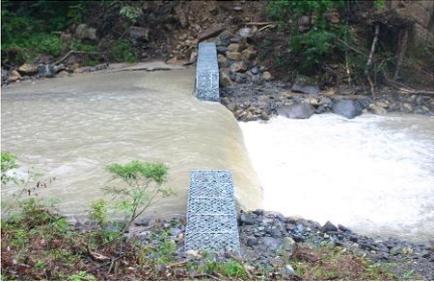
| 実施箇所 | 取組状況 |
|---|---|
| <p>⑦胆沢川地区</p> <p>無人バックホウによる河道閉塞対策工事</p> <p>無人化施工による工事状況(手前のオペレーターがリモコンで操作)</p> <p>尿前川 河道開削工事終了後</p> <p>尿前川 カゴ枠工完成(8月25日)</p> | <p>【警戒避難支援対策】 ・土石流センサー2基設置 (尿前川・大寒沢)</p> <p style="border: 1px solid black; padding: 2px; display: inline-block;">設置済</p> <p>【応急対策】 (尿前川地区) ・7月8日 尿前川地区において、河道確保及びカゴ枠工に着手 ・7月22日 無人バックホウを搬入 ・7月23日 無人バックホウにより河道閉塞箇所までの道路補修に着手 ・7月25日 無人バックホウによる河道閉塞対策工事に着手 ・7月29日 カゴ枠工床堀作業に着手 ・8月8日 無人バックホウによる河道開削終了 ・8月25日 カゴ枠工 工事終了</p> <p style="border: 1px solid black; padding: 2px; display: inline-block;">工事完了</p> <p>【復旧対策】 (尿前沢 土砂流出抑制対策) ・7月25日 国有林野内直轄治山災害関連緊急事業採択 ・8月6日 実施設計調査に着手</p> <p>(前川 土砂流出抑制対策) ・7月25日 国有林野内直轄治山災害関連緊急事業採択 ・8月6日 実施設計調査に着手</p> <p>(大寒沢 土砂流出抑制対策) ・7月25日 国有林野内直轄治山災害関連緊急事業採択 ・8月6日 実施設計調査に着手</p> <p>(北沢 土砂流出抑制対策) ・7月25日 国有林野内直轄治山災害関連緊急事業採択 ・8月6日 実施設計調査に着手</p> <p>(ナガドロ沢 土砂流出抑制対策) ・8月8日 国有林野内直轄治山災害関連緊急事業採択 ・9月9日 実施設計調査に着手</p> <p>(大沢 土砂流出抑制対策) ・8月8日 国有林野内直轄治山災害関連緊急事業採択</p> |

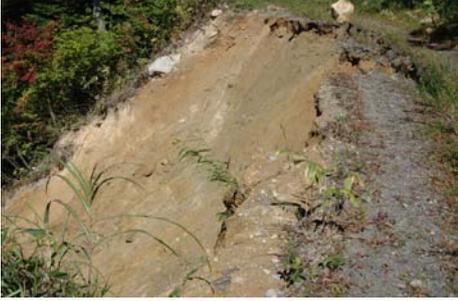
| 実施箇所 | 取組状況 |
|--|---|
| <p>⑨林道の復旧事業</p> <p>シラキリ沢林道被害状況</p> | <p>【応急・復旧対策】</p> <ul style="list-style-type: none"> ・7月29日 国有林林道4路線の林道施設災害復旧事業採択(尿前林道、小滝森林道、菅生沢林道、シラキリ林道) ・7月31日 国有林林道3路線の林道施設災害復旧事業採択(高桧能林道、大寒沢林道、本寺林道) ・8月29日 国有林林道4路線の林道施設災害復旧事業採択(渋民林道、大原林道、桂沢林道、当楽林道) ・10月9日 小滝森林道・菅生沢林道、シラキリ林道、大寒沢林道、高桧能林道 復旧工事着手 ・10月21日 渋民林道の工事契約 ・10月30日 桂沢林道、当楽林道復旧工事入札 |
