【岩手県内の対策】(11月21日16時現在) 東北森林管理局 岩手南部森林管理署

実施箇所	取組状況
①国道342号線祭時集落への迂回路

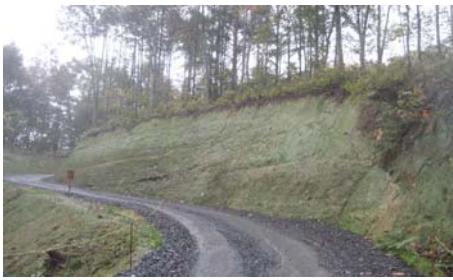
桂沢迂回路緑化完了(10月10日)	<ul style="list-style-type: none"> ・地震により孤立化した祭時(まつるべ)地区につながる国道342号線の迂回路として国有林野内の林道(桂沢林道・東桂沢林道・板川林道)を緊急整備(6月24日より暫定供用中・11月18日までに関係者や住民の車両3,722台が通行) ・7月24日に発生した岩手県沿岸北部地震による土砂崩壊について、27日に復旧工事を完了し、7月28日(月)より暫定供用が再開されました。 ・8月24日に板川林道に発生した土砂崩れ箇所については、26日に保守点検が終了し、27日から供用が再開されました。 ・10月10日 桂沢迂回路の緑化完了 <div style="border: 1px solid black; padding: 2px;">工事完了</div>
②市野々原地区(磐井川)

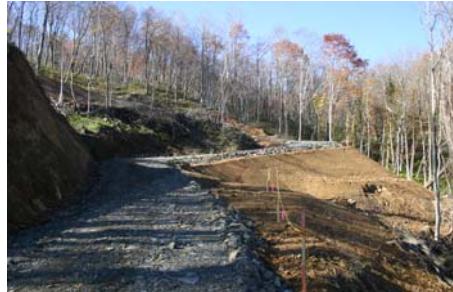
事業箇所への仮設道路

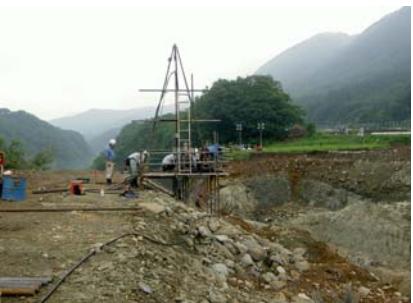
ボーリング作業の様子(7月21日)	<p>【警戒避難支援対策】 伸縮計6基設置</p> <div style="border: 1px solid black; padding: 2px;">設置済</div> <p>【応急対策】</p> <ul style="list-style-type: none"> ・亀裂に雨水が浸透するのを防止するため、ブルーシートにより地表を被覆 ・流木による二次災害を防ぐため、倒木等を処理 ・事業箇所への仮設道路の作設 <div style="border: 1px solid black; padding: 2px;">工事完了</div> <p>【復旧対策】</p> <ul style="list-style-type: none"> ・6月19日 民有林直轄地すべり防止災害関連緊急事業採択 ・7月4日 実施設計調査に着手 ・11月7日 工事公告(排土工) <p>※排土工:地すべり頭部の土を取り除くことにより、地すべり自体の重みを減らし、地すべりの動きを抑える工事</p>

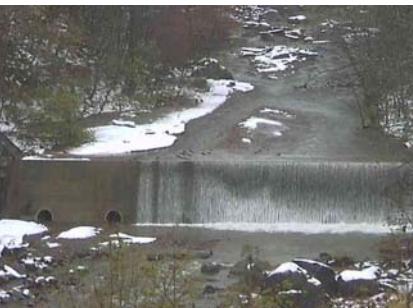
<p>産女川上流監視カメラ画像(11月21日14:00)</p>

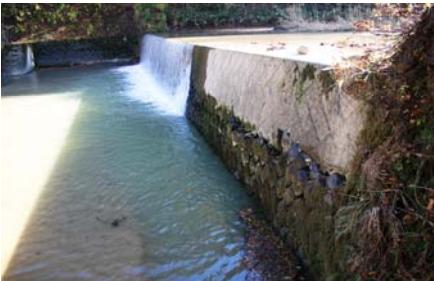
<p>産女川治山ダム 施設被害状況</p>	<p>【復旧対策】</p> <ul style="list-style-type: none"> ・9月12日 民有林直轄治山施設災害復旧事業採択 ・10月18日 実施設計調査に着手
<p>⑦胆沢川地区</p>

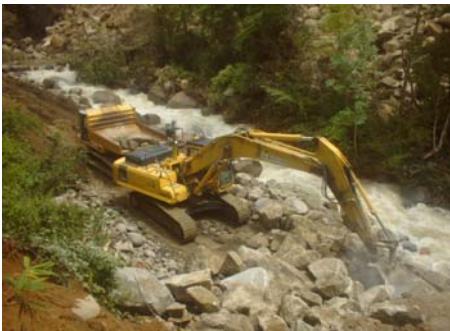
<p>無人バックホウによる河道閉塞対策工事</p>

<p>尿前川 カゴ枠工完成(8月25日)</p>	<p>【警戒避難支援対策】</p> <ul style="list-style-type: none"> ・土石流センサー2基設置 (尿前川・大寒沢) <div style="border: 1px solid black; padding: 2px; display: inline-block;">設置済</div> <p>【応急対策】</p> <p>(尿前川地区)</p> <ul style="list-style-type: none"> ・7月8日 尿前川地区において、河道確保及びカゴ枠工に着手 ・7月22日 無人バックホウを搬入 ・7月23日 無人バックホウにより河道閉塞箇所までの道路補修に着手 ・7月25日 無人バックホウによる河道閉塞対策工事に着手 ・7月29日 カゴ枠工床堀作業に着手 ・8月8日 無人バックホウによる河道開削終了 ・8月25日 カゴ枠工 工事終了 <div style="border: 1px solid black; padding: 2px; display: inline-block;">工事完了</div> <p>【復旧対策】</p> <p>(尿前沢 土砂流出抑制対策)</p> <ul style="list-style-type: none"> ・7月25日 国有林野内直轄治山災害関連緊急事業採択 ・8月6日 実施設計調査に着手 <p>(前川 土砂流出抑制対策)</p> <ul style="list-style-type: none"> ・7月25日 国有林野内直轄治山災害関連緊急事業採択 ・8月6日 実施設計調査に着手 <p>(大寒沢 土砂流出抑制対策)</p> <ul style="list-style-type: none"> ・7月25日 国有林野内直轄治山災害関連緊急事業採択 ・8月6日 実施設計調査に着手 <p>(北沢 土砂流出抑制対策)</p> <ul style="list-style-type: none"> ・7月25日 国有林野内直轄治山災害関連緊急事業採択 ・8月6日 実施設計調査に着手 <p>(ナガドロ沢 土砂流出抑制対策)</p> <ul style="list-style-type: none"> ・8月8日 国有林野内直轄治山災害関連緊急事業採択 ・9月9日 実施設計調査に着手 <p>(大沢 土砂流出抑制対策)</p> <ul style="list-style-type: none"> ・8月8日 国有林野内直轄治山災害関連緊急事業採択

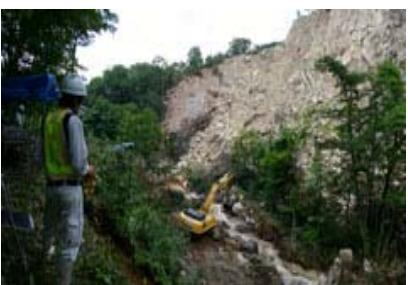
<p>無人化施工による工事状況(手前のオペレーターがリモコンで操作)</p>

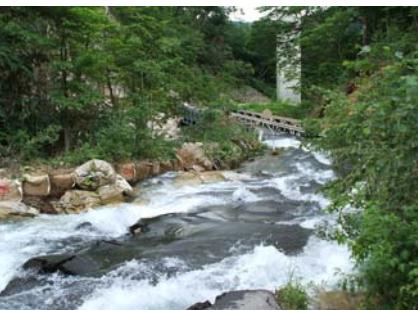
<p>尿前川 河道開削工事終了後</p>

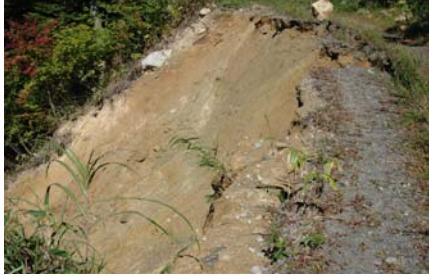
シラキリ沢林道被害状況	【応急・復旧対策】 ・7月29日 国有林林道4路線の林道施設災害復旧事業採択(屎前林道、小滝森林道、菅生沢林道、シラキリ林道) ・7月31日 国有林林道3路線の林道施設災害復旧事業採択(高桧能林道、大寒沢林道、本寺林道) ・8月29日 国有林林道4路線の林道施設災害復旧事業採択(渋民林道、大原林道、桂沢林道、当楽林道) ・10月9日 小滝森林道・菅生沢林道、シラキリ林道、大寒沢林道、高桧能林道 復旧工事着手 ・10月21日 渋民林道の工事契約 ・10月30日 桂沢林道、当楽林道復旧工事入札
⑩現地調査等の結果	・磐井川・産女川・胆沢川 各地区に設置した土石流センサー、監視カメラからの情報では、現地の異状は確認されていません。(11月21日12:00現在) ・市野々原・磐井川・産女川・胆沢川・衣川の各地区的現地調査(11月20日)を実施しましたが、前回に比べ、被害の拡大は確認されませんでした。 ・10月29日 市野々原地域住民に対して今後の対策について説明会を実施しました(国交省・一関市と合同)。
