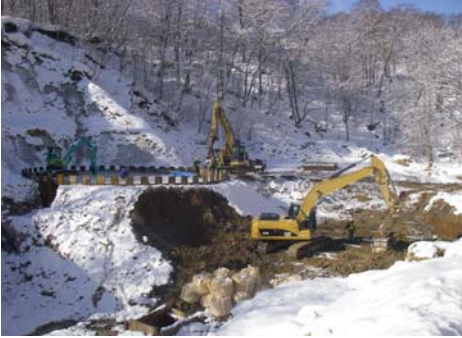
<p>工事状況(セルダム)</p>

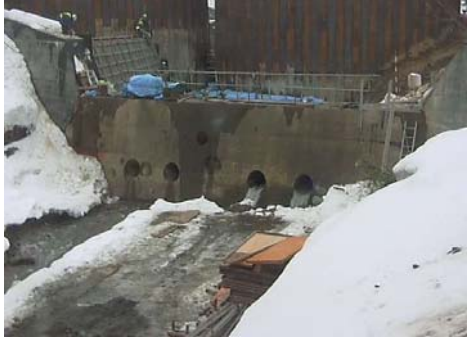
<p>産女川上流監視カメラ画像(2月13日16:04)</p>	<p>【警戒避難支援対策】</p> <ul style="list-style-type: none"> ・土石流センサー3基設置 ・監視カメラ2機設置 ・クラック発生箇所に伸縮計3基設置 ※冬期間も観測可能 <p style="text-align: center;">設置済</p> <p>【復旧対策】 (産女川上流 土砂流出抑制対策)</p> <ul style="list-style-type: none"> ・6月23日 国有林野内直轄治山災害関連緊急事業採択 ・7月3日 実施設計調査に着手 ・8月28日 工事着手(セルダム) ・1月23日 工事着手(コンクリートダム) <p style="text-align: right;">工事中</p>
<p>⑥産女川地区(磐井川)[民有林]</p>

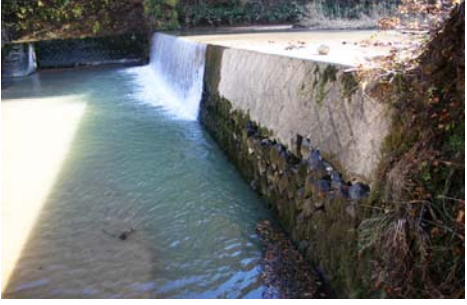
<p>産女川治山ダム 施設被害状況</p>	<p>【復旧対策】</p> <ul style="list-style-type: none"> ・9月12日 民有林直轄治山施設災害復旧事業採択 ・10月18日 実施設計調査に着手
<p>⑦胆沢川地区</p>

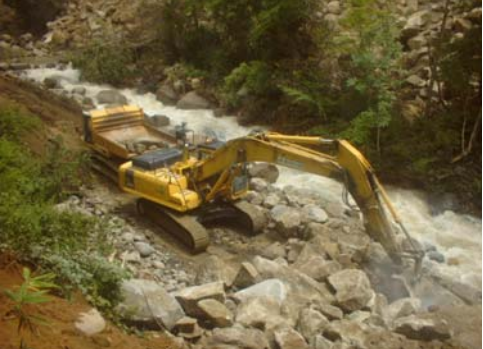
<p>無人バックホウによる河道閉塞対策工事</p>	<p>【警戒避難支援対策】</p> <ul style="list-style-type: none"> ・土石流センサー2基設置 (尿前川・大寒沢) <p style="text-align: center;">設置済</p> <p>【応急対策】 (尿前川地区)</p> <ul style="list-style-type: none"> ・7月8日 尿前川地区において、河道確保及びカゴ砕工に着手 ・7月22日 無人バックホウを搬入 ・7月23日 無人バックホウにより河道閉塞箇所までの道路補修に着手 ・7月25日 無人バックホウによる河道閉塞対策工事に着手 ・7月29日 カゴ砕工床掘作業に着手 ・8月8日 無人バックホウによる河道開削終了 ・8月25日 カゴ砕工 工事終了 <p style="text-align: center;">工事完了</p>
