実施箇所	取組状況
<p>①国道342号線祭時集落への迂回路</p>

実施箇所	取組状況
<p>③磐井川地区〔民有林〕</p>	<p>【復旧対策】 (ニゴリ沢Ⅰ地区 溪間対策施設の復旧対策) ・9月12日 民有林直轄治山施設災害復旧事業採択 ・10月20日 実施設計業務着手 ・3月13日 工事着手(コンクリート谷止工) 工事中</p> <p>(ニゴリ沢Ⅱ地区 地すべり防止施設の復旧対策) ・9月12日 民有林直轄治山施設災害復旧事業採択 ・10月20日 実施設計業務着手 ・3月13日 工事着手(集水井工) 工事中</p>
<p>④磐井川地区 上流</p>

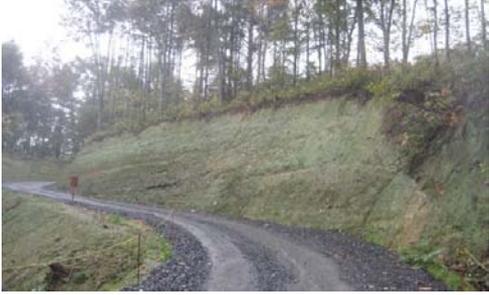
<p>桂沢迂回路緑化完了(10月10日)</p>	<ul style="list-style-type: none"> ・地震により孤立化した祭時(まつるべ)地区につながる国道342号線の迂回路として国有林野内の林道(桂沢林道・東桂沢林道・板川林道)を緊急整備(6月24日より暫定供用・供用終了の11月30日までに関係者や住民の車両3,995台が通行) ・7月24日に発生した岩手県沿岸北部地震による土砂崩壊について、27日に復旧工事を完了し、7月28日(月)より暫定供用が再開されました。 ・8月24日に板川林道に発生した土砂崩れ箇所については、26日に保守点検が終了し、27日から供用が再開されました。 ・10月10日 桂沢迂回路の緑化完了 <p>※現在は一般車両の通行はできません。</p> <p style="text-align: center;">工事完了</p>
<p>②市野々原地区(磐井川)</p>

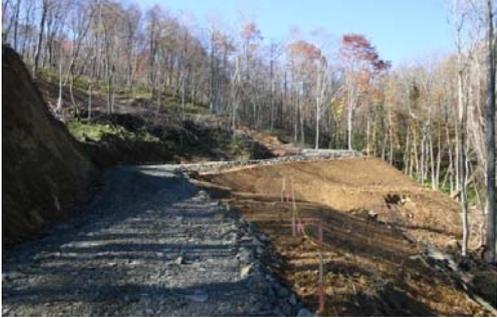
<p>事業箇所への仮設道路</p>

<p>(4月10日 工事状況)</p>	<p>【警戒避難支援対策】 伸縮計6基設置</p> <p style="text-align: center;">設置済→降雪期のため撤去</p> <p>【応急対策】</p> <ul style="list-style-type: none"> ・亀裂に雨水が浸透するのを防止するため、ブルーシートにより地表を被覆 ・流木による二次災害を防ぐため、倒木等进行处理 ・事業箇所への仮設道路の作設 <p style="text-align: center;">工事完了</p> <p>【復旧対策】</p> <ul style="list-style-type: none"> ・6月19日 民有林直轄地すべり防止災害関連緊急事業採択 ・7月4日 実施設計調査に着手 ・12月18日 工事着手(排土工) ・2月17日 工事公告(排土工、杭打工) <p style="text-align: right;">工事中</p> <p>※排土工: 地すべり頭部の土を取り除くことにより、地すべり自体の重みを減らし、地すべりの動きを抑える工事</p>

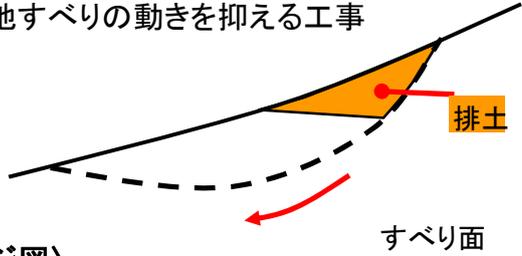
<p style="text-align: center;">すべり面</p> <p>〈排土イメージ図〉</p>

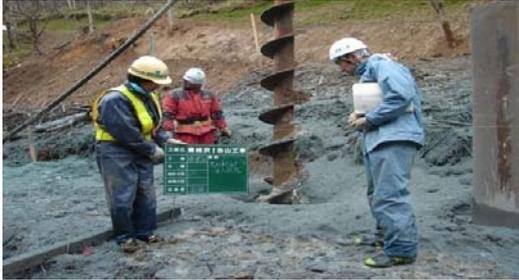
<p>東桂沢 工事状況(セメントミルク注入)</p>

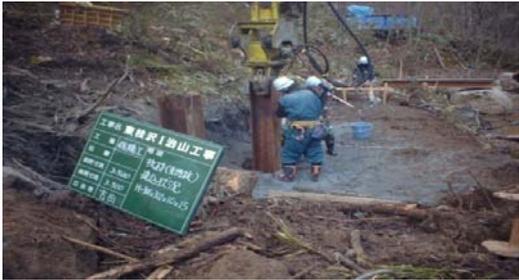
<p>東桂沢 工事状況(H鋼建込)</p>	<p>【警戒避難支援対策】 ・土石流センサー1基設置</p> <p>設置済</p> <p>【復旧対策】 (東桂沢 山腹斜面の復旧対策) ・6月23日 国有林野内直轄治山災害関連緊急事業採択 ・7月3日 実施設計調査に着手 ・10月29日 工事着手(山腹工) ・2月5日 工事公告(山腹工) ・2月9日 工事公告(鋼製枠床固工) ・2月17日 工事公告(山腹工) ・3月10日 工事完了(山腹工)</p> <p>工事完了</p> <p>(桂沢 土砂流出抑制対策) ・7月25日 国有林野内直轄治山災害関連緊急事業採択 ・8月6日 実施設計調査に着手 ・3月13日 工事着手(コンクリート谷止工) 工事中</p> <p>(一ツ石沢 土砂流出抑制対策) ・7月25日 国有林野内直轄治山災害関連緊急事業採択 ・8月6日 実施設計調査に着手 ・3月4日 工事着手(コンクリート谷止工) 工事中</p> <p>(鬼頭沢 土砂流出抑制対策) ・8月8日 国有林野内直轄治山災害関連緊急事業採択 ・9月9日 実施設計調査に着手 ・2月26日 工事着手(コンクリート谷止工) 工事中</p> <p>(湯尻沢 土砂流出抑制対策) ・8月8日 国有林野内直轄治山災害関連緊急事業採択 ・9月9日 実施設計調査に着手 ・3月5日 工事着手(コンクリート谷止工) 工事中</p>

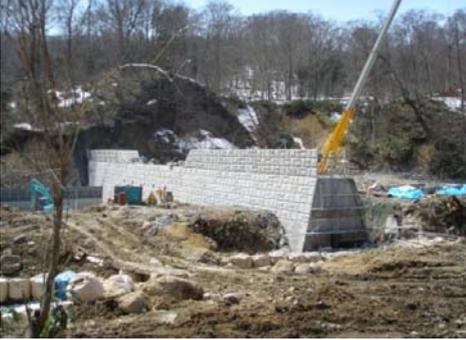
<p>コンクリート谷止工 工事状況</p>

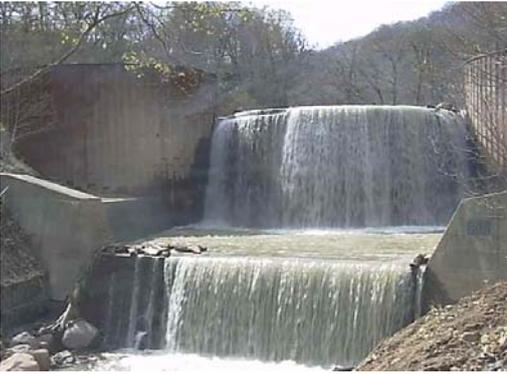
<p>産女川上流監視カメラ画像(4月24日14:20) セルダム:4月21日頃に発生した土石流を捕捉し効果を発揮しました。</p>	<p>【警戒避難支援対策】</p> <ul style="list-style-type: none"> ・土石流センサー3基設置 ・監視カメラ2機設置 ・クラック発生箇所に伸縮計3基設置 ※冬期間も観測可能 <p style="text-align: center;">設置済</p> <p>【復旧対策】 (産女川上流 土砂流出抑制対策)</p> <ul style="list-style-type: none"> ・6月23日 国有林野内直轄治山災害関連緊急事業採択 ・7月3日 実施設計調査に着手 ・8月28日 工事着手(セルダム) ・3月20日 工事完了 <p style="text-align: right;">工事完了</p> <ul style="list-style-type: none"> ・1月23日 工事着手(コンクリート谷止工) <p style="text-align: right;">工事中</p>
<p>⑥産女川地区(磐井川)[民有林]</p>

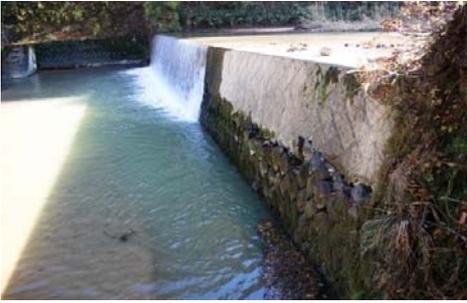
<p>産女川治山ダム 施設被害状況</p>	<p>【復旧対策】</p> <ul style="list-style-type: none"> ・9月12日 民有林直轄治山施設災害復旧事業採択 ・10月18日 実施設計調査に着手 ・2月17日 工事公告(補修、嵩上げ)
<p>⑦胆沢川地区</p>

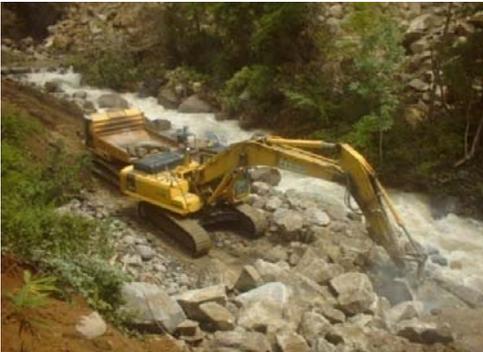
<p>無人バックホウによる河道閉塞対策工事</p>	<p>【警戒避難支援対策】</p> <ul style="list-style-type: none"> ・土石流センサー2基設置 (尿前川・大寒沢) <p style="text-align: center;">設置済</p> <p>【応急対策】 (尿前川地区)</p> <ul style="list-style-type: none"> ・7月8日 尿前川地区において、河道確保及びカゴ砕工に着手 ・7月22日 無人バックホウを搬入 ・7月23日 無人バックホウにより河道閉塞箇所までの道路補修に着手 ・7月25日 無人バックホウによる河道閉塞対策工事に着手 ・7月29日 カゴ砕工床掘作業に着手 ・8月8日 無人バックホウによる河道開削終了 ・8月25日 カゴ砕工 工事終了 <p style="text-align: right;">工事完了</p>

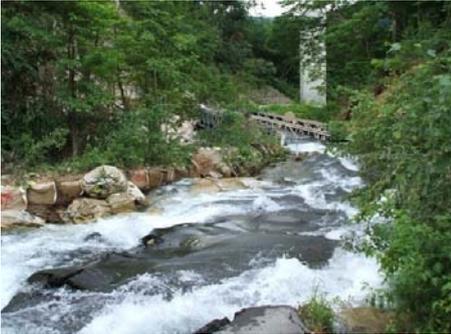
<p>尿前川 河道開削工事終了後</p>

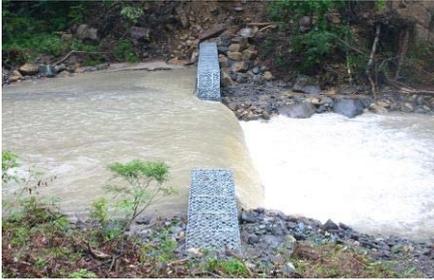
<p>尿前川 カゴ枠工完成(8月25日)</p>	<p>【復旧対策】</p> <p>(尿前沢 地すべり対策)</p> <ul style="list-style-type: none"> ・7月25日 国有林野内直轄治山施設災害関連復旧事業採択 ・8月6日 実施設計調査に着手 ・3月15日 工事着手(集水井工) <p style="text-align: right;">工事中</p> <p>(荒沢 土砂流出抑制対策)</p> <ul style="list-style-type: none"> ・7月25日 国有林野内直轄治山災害関連緊急事業採択 ・8月6日 実施設計調査に着手 ・3月14日 工事着手(集水井工) <p style="text-align: right;">工事中</p> <p>(前川Ⅰ・Ⅱ 土砂流出抑制対策)</p> <ul style="list-style-type: none"> ・7月25日 国有林野内直轄治山災害関連緊急事業採択 ・8月6日 実施設計調査に着手 ・3月5日 工事着手(コンクリート谷止工)Ⅰ ・3月12日 工事着手(コンクリート谷止工)Ⅱ <p style="text-align: right;">工事中</p> <p>(大寒沢 土砂流出抑制対策)</p> <ul style="list-style-type: none"> ・7月25日 国有林野内直轄治山災害関連緊急事業採択 ・8月6日 実施設計調査に着手 ・3月5日 工事着手(コンクリート谷止工) <p style="text-align: right;">工事中</p> <p>(北沢 土砂流出抑制対策)</p> <ul style="list-style-type: none"> ・7月25日 国有林野内直轄治山災害関連緊急事業採択 ・8月6日 実施設計調査に着手 ・3月15日 工事着手(コンクリート谷止工) <p style="text-align: right;">工事中</p> <p>(ナガドロ沢 土砂流出抑制対策)</p> <ul style="list-style-type: none"> ・8月8日 国有林野内直轄治山災害関連緊急事業採択 ・9月9日 実施設計調査に着手 ・2月26日 工事着手(山腹工) <p style="text-align: right;">工事中</p> <p>(大沢 土砂流出抑制対策)</p> <ul style="list-style-type: none"> ・8月8日 国有林野内直轄治山災害関連緊急事業採択 ・9月9日 実施設計調査に着手 ・2月26日 工事着手(コンクリート谷止工) <p style="text-align: right;">工事中</p> <p>(尿前沢 土砂流出抑制対策)</p> <ul style="list-style-type: none"> ・7月25日 国有林野内直轄治山施設災害復旧事業採択 ・8月7日 実施設計調査に着手 ・3月15日 工事着手(コンクリート谷止工嵩上げ) <p style="text-align: right;">工事中</p> <p>(尿前沢 土砂流出抑制対策)</p> <ul style="list-style-type: none"> ・7月25日 国有林野内直轄治山施設災害復旧事業採択 ・8月7日 実施設計調査に着手 ・12月7日 工事着手(鋼製谷止工) ・3月20日 工事完了 <p style="text-align: right;">工事完了</p>

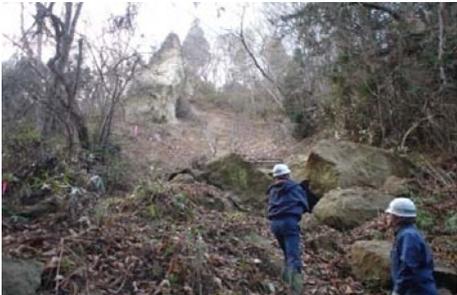
<p>⑧衣川地区</p>

<p>(月山 山腹崩壊地の復旧対策)</p> <ul style="list-style-type: none"> ・7月25日 国有林野内直轄治山災害関連緊急事業採択 ・8月6日 実施設計調査に着手 ・3月5日 工事着手(山腹工) <p style="text-align: right;">工事中</p>
