宮城県内においては、国有林治山事業24箇所、民有林直轄治山事業を1地区において、復旧対策を実施中。国有林治山事業3箇所については、完成済み。

## 宮城北部森林管理署 主要災害復旧箇所 位置図

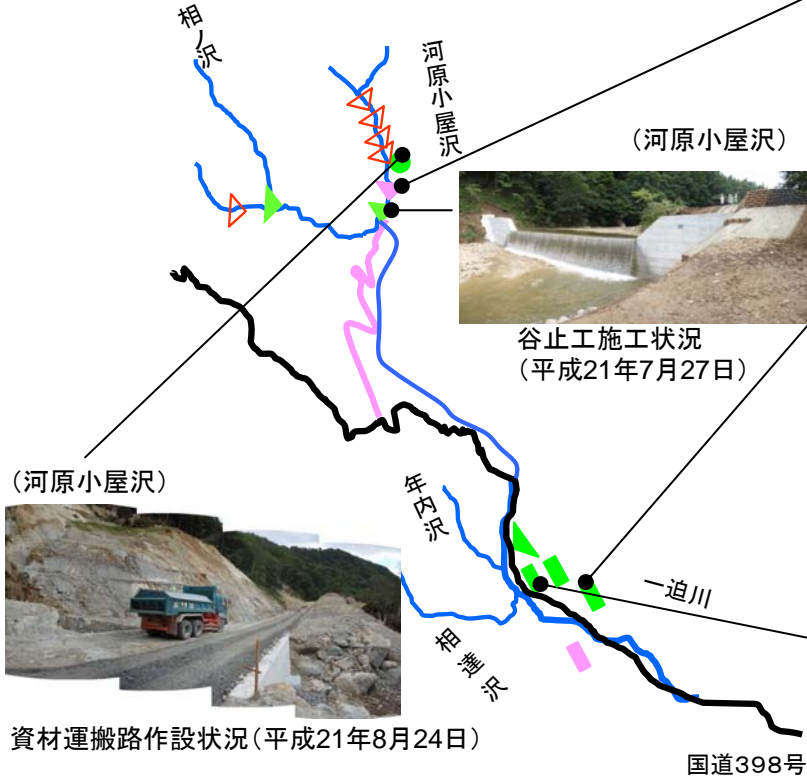
【対策位置図】

溪床を安定させ溪岸浸食を防ぐ谷止工、大型カゴ枠工、資材運搬路の作設などにより、復旧対策を進めています。

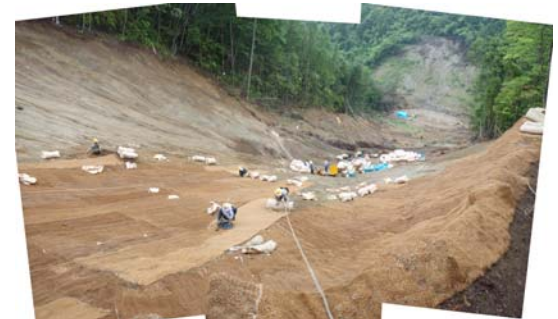
(水無沢)

平成21年5月27日に  
土留工等に着手しました。

緑化工 工事状況 (平成21年7月24日)

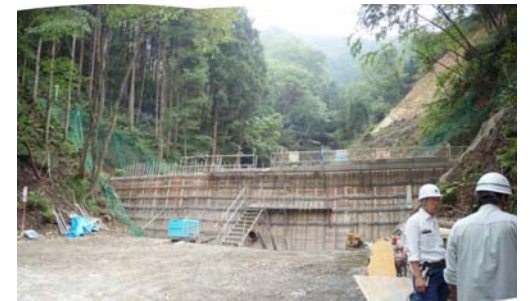
(小川原)

平成21年6月6日に  
谷止工、土留工に  
工事着手しました。

谷止工施工状況 (平成21年8月20日)

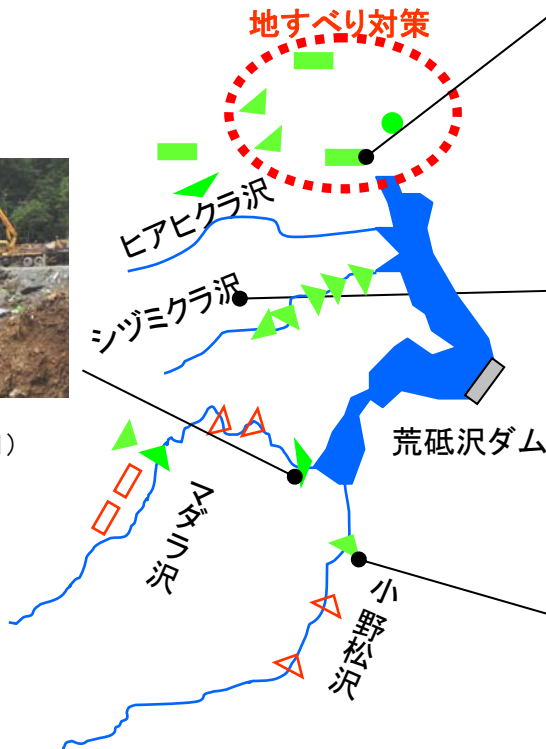
(マダラ沢)

谷止工施工状況  
(平成21年8月21日)

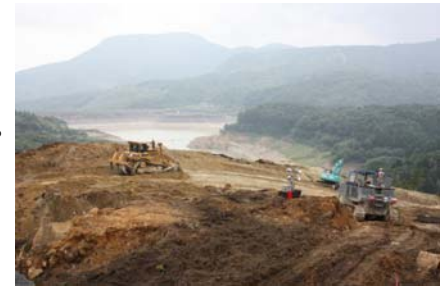
(荒砥沢)

荒砥沢地すべりの末端部における、不安定土砂の排土等を行っています。

排土工施工状況  
(平成21年8月19日)

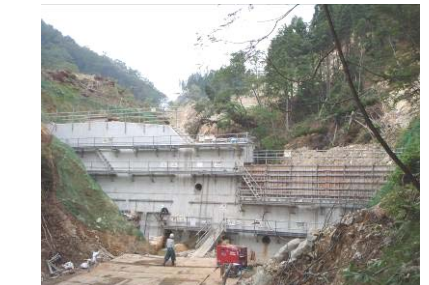
(シヅミクラ沢)

平成21年3月12日に谷止工に着手しました。

谷止工施工状況(平成21年8月20日)

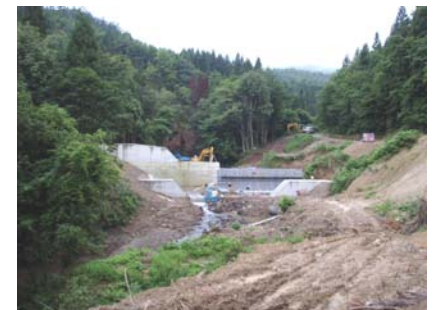
(小野松沢)

平成21年3月7日に谷止工に着手しました。

谷止工施工状況(平成21年8月7日)

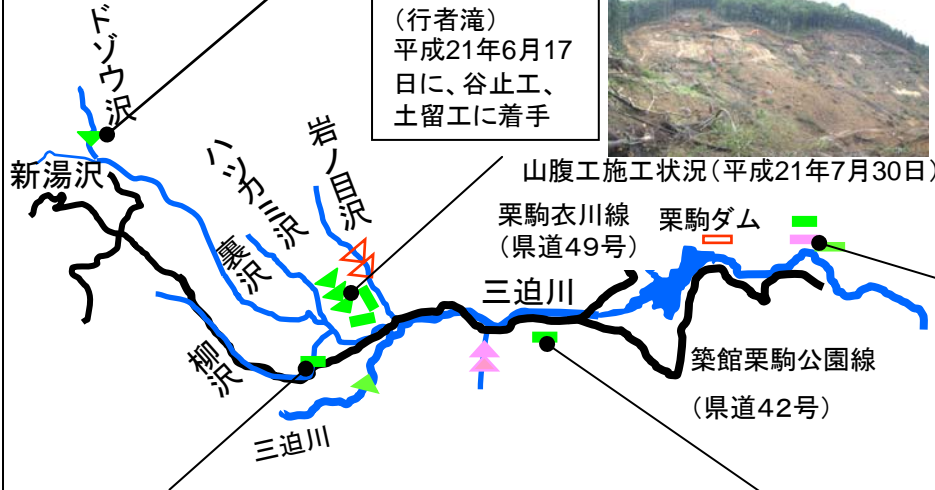
【対策位置図】

鋼製谷止工や吹付砕工、排土工などにより、復旧対策を進めています。

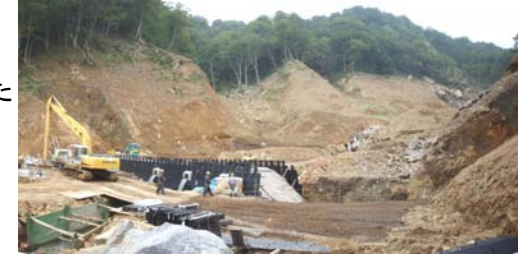
(ドゾウ沢)

土石流により被災した  
駒ノ湯温泉の上流部  
において、INSEM鋼  
製谷止工を施工して  
います。

INSEM鋼製谷止工の施工状況(平成21年8月17日)

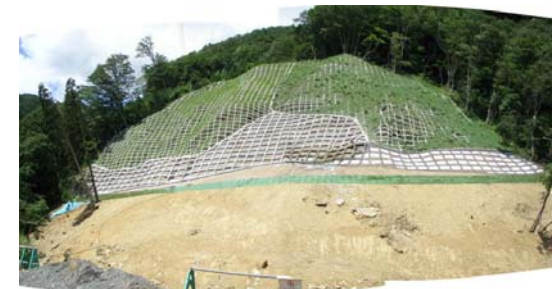
(栗駒ダム下流)

平成21年3月12日  
に法砕工に着手し  
ました。

法砕工施工状況(平成21年8月24日)

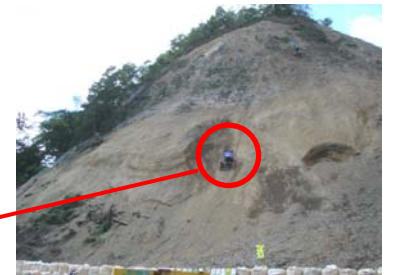
(放森上流)

危険な急斜面においては、  
無人の高所掘削機械(RCM)  
による掘削を行っています。

RCMIによる法面掘削状況(平成21年8月24日)

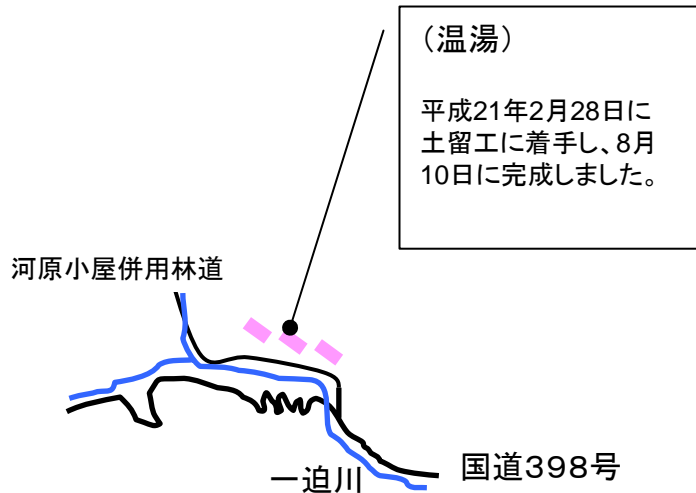
【対策位置図】

土留工や落石防護柵工により、復旧対策を進めています。

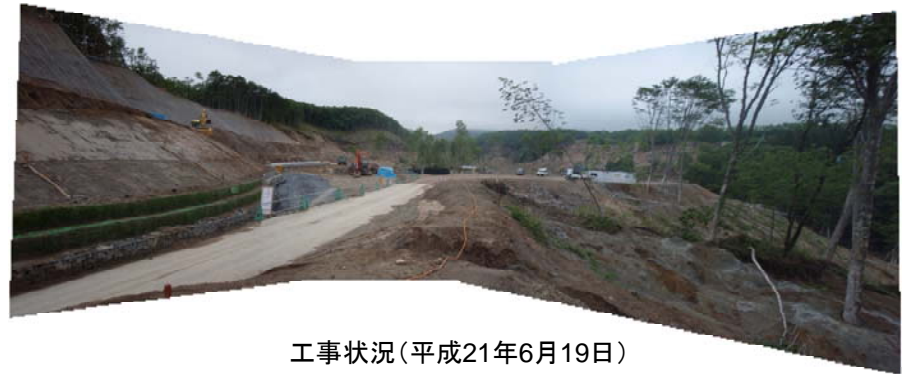
(耕英)

平成21年3月9日に吹付砕工に着手しました。

工事状況(平成21年6月19日)

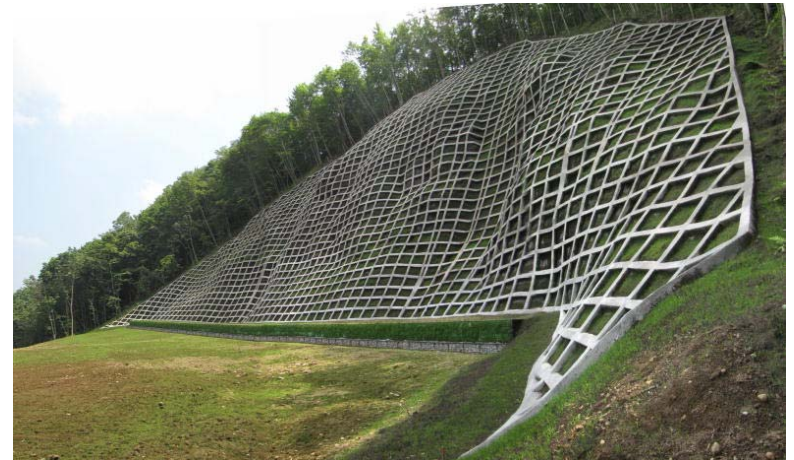
(日影森)

平成21年3月3日に吹付枠工に着手し、8月4日に工事が完成しました。

吹付枠工 工事完成 (平成21年8月4日)

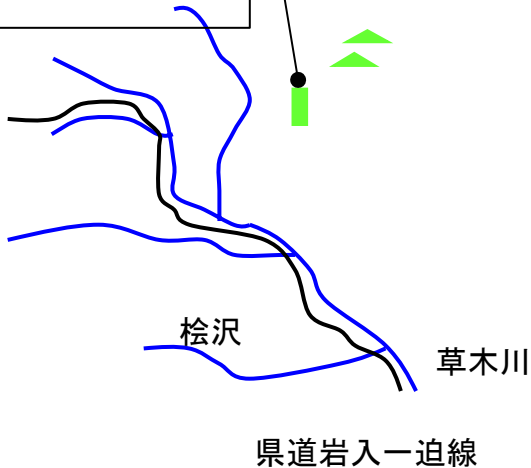
(本沢軽井沢)

平成21年2月25日に コンクリート土留工に着手しました。

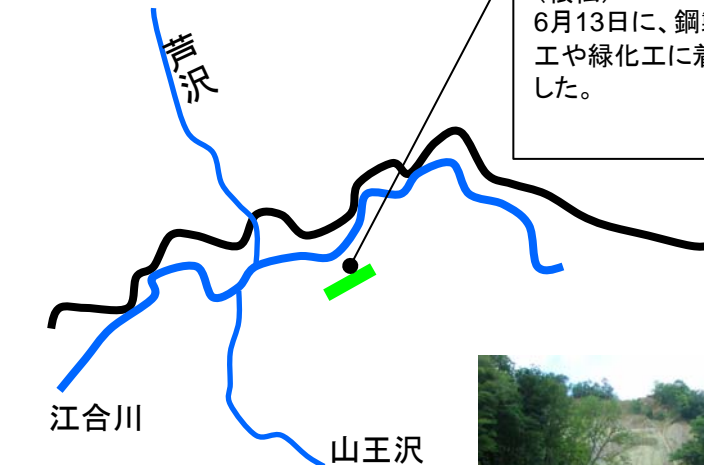
(根松)  
6月13日に、鋼製土留工や緑化工に着手しました。

鋼製土留工施工状況  
(平成21年8月21日)

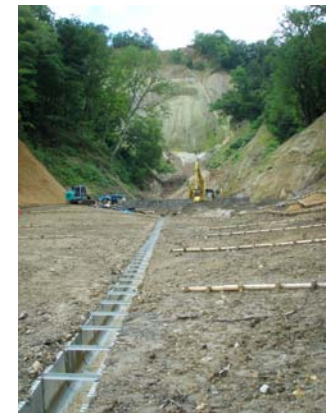
山腹施工状況(平成21年8月11日)

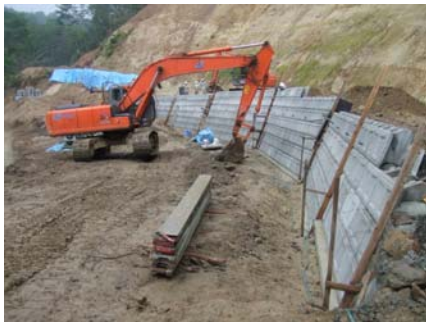
#### マダラ沢林道

平成21年3月10日にコンクリートブロック擁壁などに着手しました。

(3～11号)7号工事状況  
(平成21年8月21日)

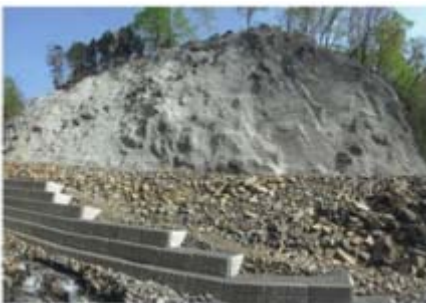
モルタル吹付等完了

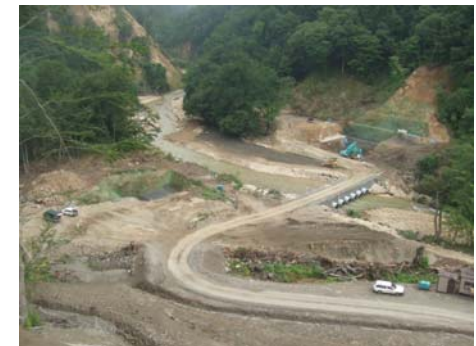
#### 河原小屋林道

河原小屋林道災害復旧工事  
トラス橋床掘状況・遠景  
(平成21年8月20日)

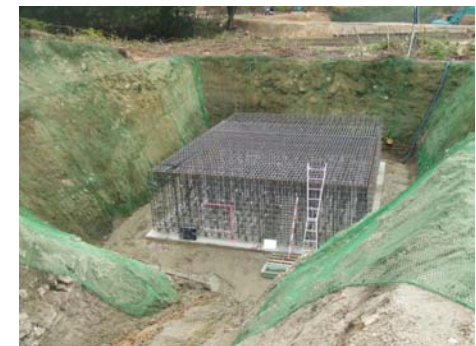
河原小屋林道災害復旧工事  
トラス橋右岸橋台鉄筋組立状況  
(平成21年8月20日)

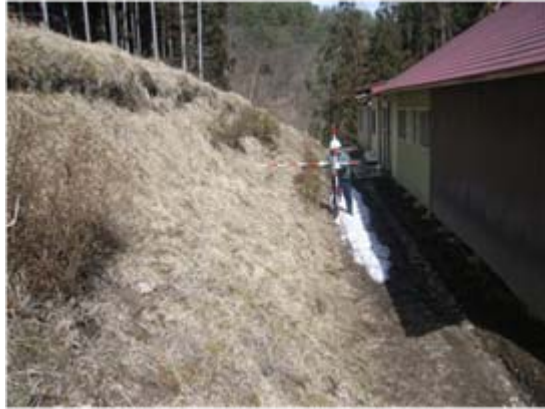
民家裏斜面の防災点検

- ・民家等近くにある国有林の被災地の応急対策のため、平成20年7月16日までに6箇所で開催し、崩落やクラック等の被害状況を把握しました。その結果に基づき、県道への土砂の流入を防ぐため大型土のう積工や亀裂への雨水浸透を防止するブルーシート張り等を実施しました。
- ・平成20年10月22日に、栗原市による今後の復興対策の検討に資するため、専門家による現地調査を東北地方整備局・宮城県と合同で実施しました。
- ・平成21年5月7日に融雪後の民家裏斜面防災点検の結果について、栗原市長へ報告しました。

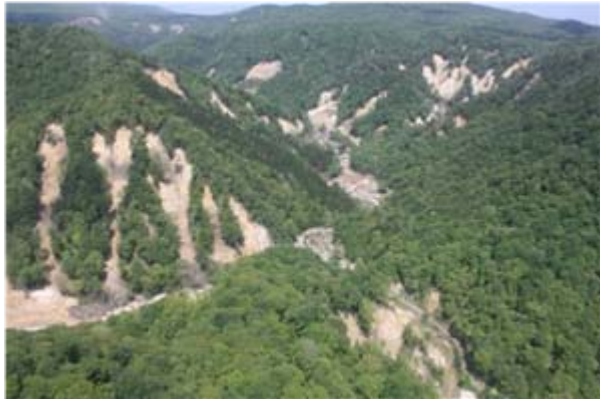
一迫川上流域  
(平成21年5月15日)

- ・平成21年5月14、15日に、ヘリコプターによる一迫川流域等の現況調査を行いました。
- ・平成20年12月20日に、第8回山地災害対策検討会を開催し、荒砥沢地すべりについての対策を含め、岩手・宮城内陸地震による山地災害に係る治山計画のとりまとめが行われました。
