宮城県内においては、国有林治山事業23箇所、民有林直轄治山事業を1地区において、復旧対策を実施中。国有林治山事業5箇所については、完成済み。

## 宮城北部森林管理署 主要災害復旧箇所 位置図

一迫川地区(一迫川、河原小屋沢、伊豆根沢等)

## 林道の復旧事業

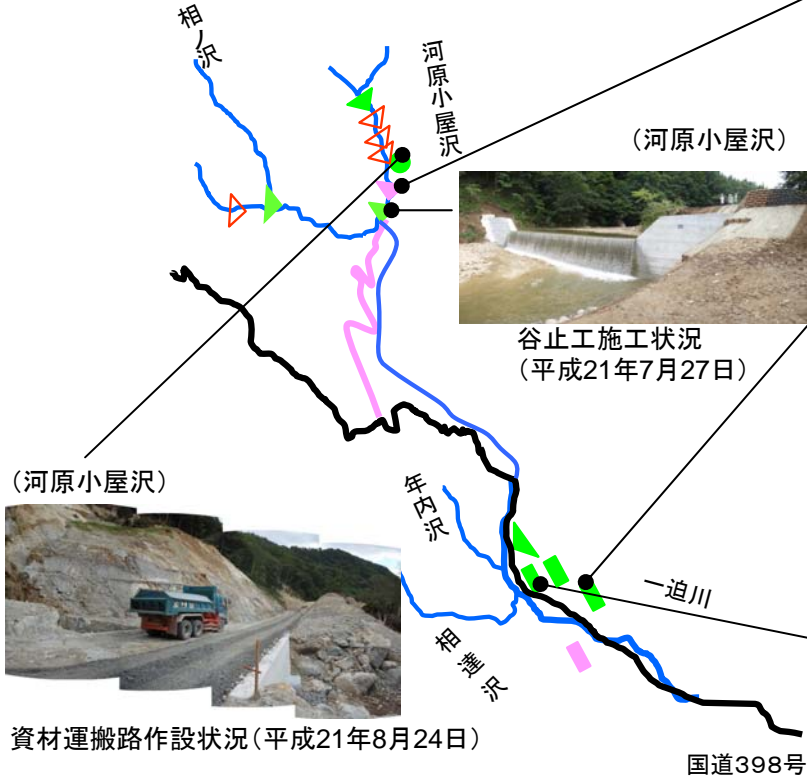
【対策位置図】

溪床を安定させ溪岸浸食を防ぐ谷止工、大型カゴ枠工、資材運搬路の作設などにより、復旧対策を進めています。

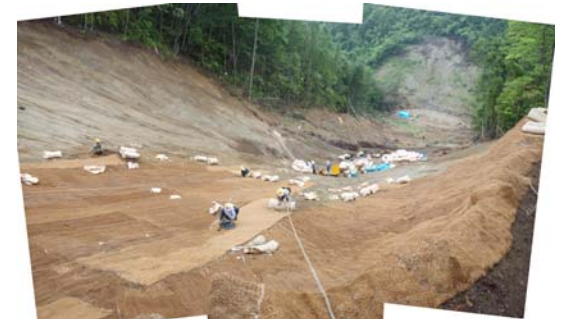
(水無沢)

平成21年5月27日に  
土留工等に着手しました。

緑化工 工事状況(平成21年7月24日)

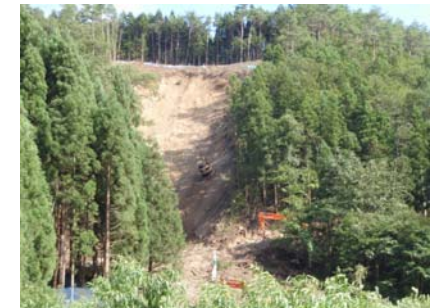
(小川原)

平成21年6月6日に  
谷止工、土留工等に  
工事着手しました。

法切工施工状況(平成21年9月7日)

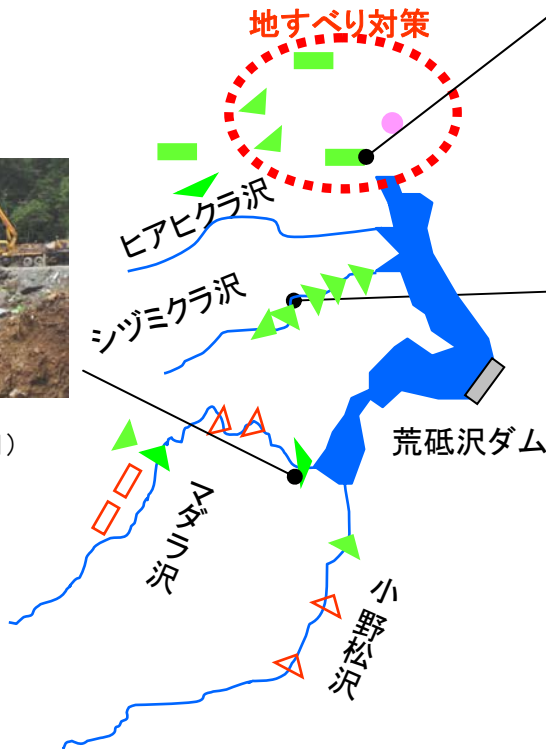
(マダラ沢)

谷止工施工状況  
(平成21年8月21日)

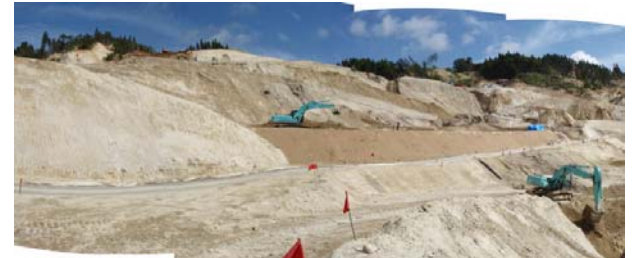
(荒砥沢)

荒砥沢地すべりの末端部において、不安定土砂の排土工等を行っています。

排土工施工状況(平成21年9月7日)

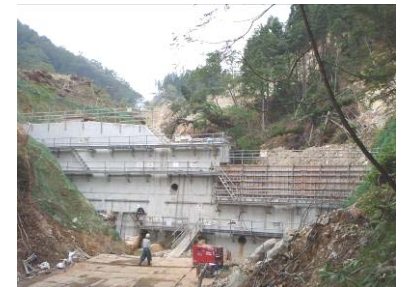
(シヅミクラ沢)

平成21年3月12日に谷止工に着手しました。

谷止工施工状況(平成21年8月20日)

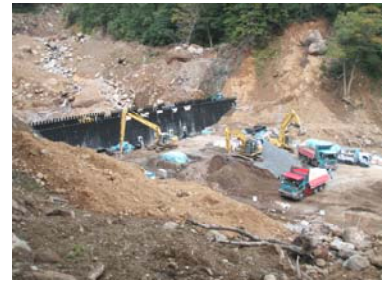
(ドゾウ沢)

土石流により被災した  
駒ノ湯温泉の上流部  
において、INSEM鋼  
製谷止工を施工して  
います。

INSEM鋼製谷止工の施工状況(平成21年9月1日)

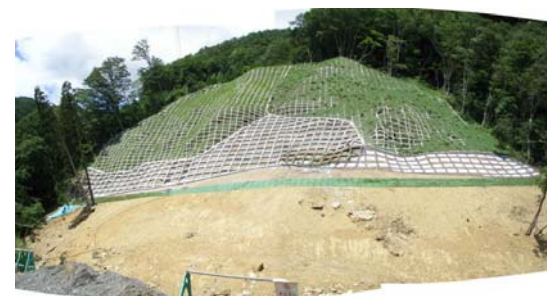
(栗駒ダム下流)

平成21年3月12日  
に法砕工に着手し  
ました。

法砕工施工状況(平成21年8月24日)

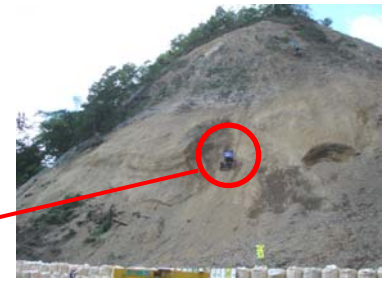
(放森上流)

危険な急斜面においては、  
無人の高所掘削機械(RCM)  
による掘削を行っています。

RCMIによる法面掘削状況(平成21年8月24日)

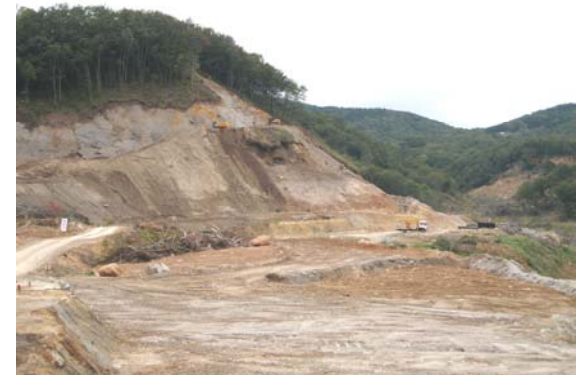
(耕英)

平成21年3月9日  
吹付砕工に着手しました。

工事状況(平成21年9月8日)

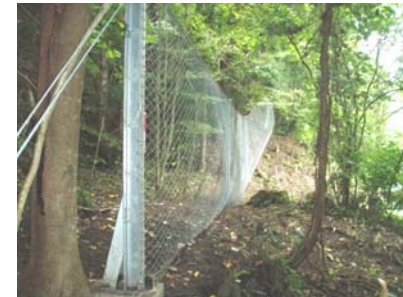
(洞万)

落石等の危険がある民家裏の斜面において、高エネルギー吸収落石防護柵工を行いました。

落石防護柵の設置(平成21年8月28日)

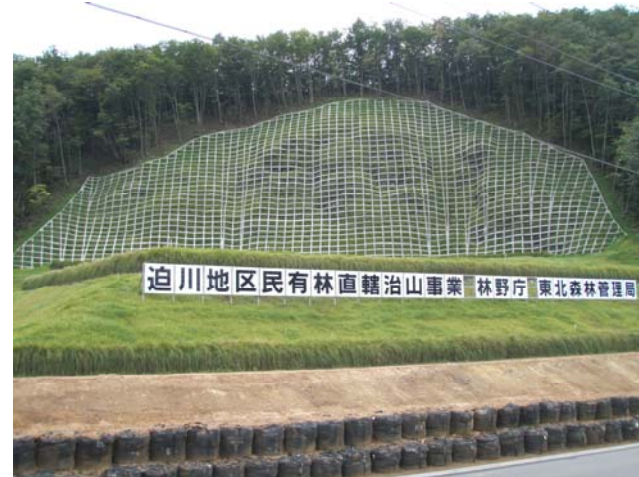
(日影森)

平成21年3月3日に吹付砕工に着手し、8月4日に工事が完成しました。

吹付砕工 工事完成 (平成21年8月4日)

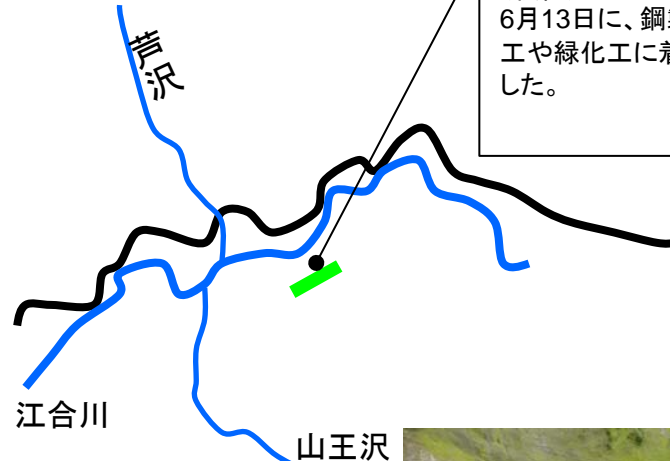
(根松)  
6月13日に、鋼製土留工  
や緑化工に着手しま  
した。

鋼製土留工施工状況  
(平成21年9月2日)

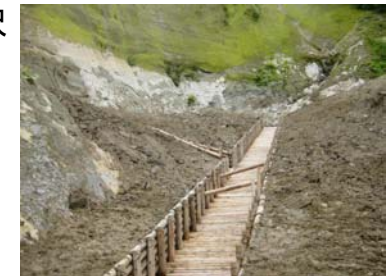
木製水路工施工状況  
(平成21年9月2日)

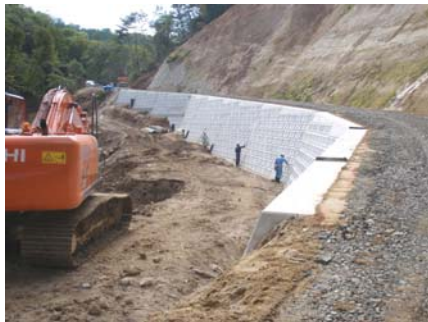
平成21年3月10日にコンクリートブロック擁壁などに着手しました。

(3～11号)7号工事状況  
(平成21年9月7日)

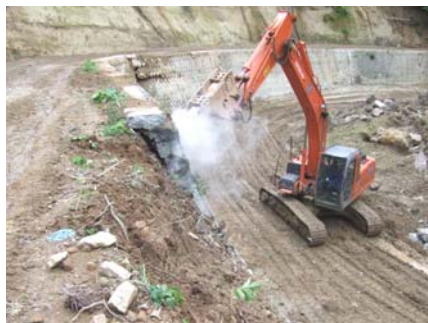
9号 被災ブロック取り壊し状況  
(平成21年9月2日)

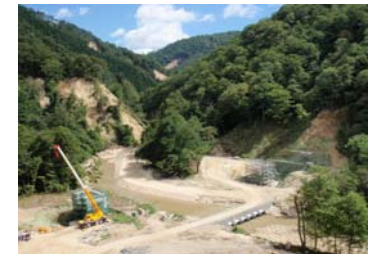
工事状況全景(平成21年9月9日)

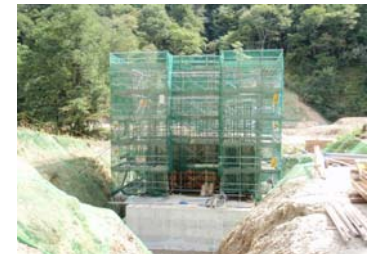
トラス橋右岸橋台鉄筋組立状況  
(平成21年9月9日)

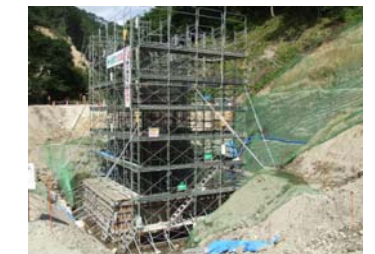
トラス橋左岸橋台鉄筋組立状況  
(平成21年9月9日)
