宮城県内においては、国有林治山事業23箇所、民有林直轄治山事業を1地区において、復旧対策を実施中。国有林治山事業7箇所については、完成済み。

**宮城北部森林管理署
主要災害復旧箇所 位置図**

一迫川地区(一迫川、川原小屋沢、伊豆根沢等)

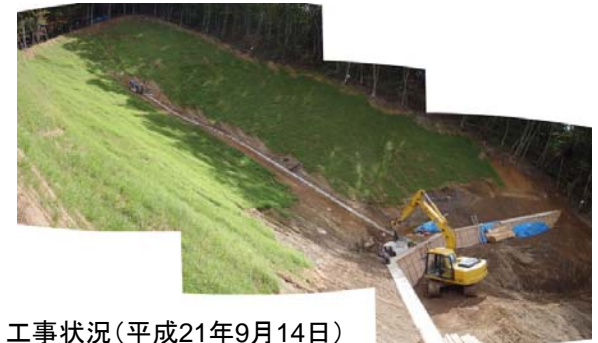
(水無沢)

平成21年5月27日に
土留工等に着手しました。

緑化工、水路工 工事状況(平成21年9月14日)

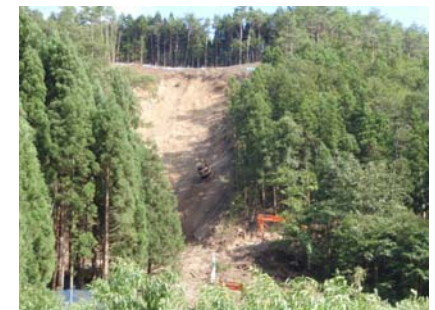
(小川原)

平成21年6月6日に
谷止工、土留工等に
工事着手しました。

法切工施工状況(平成21年9月7日)

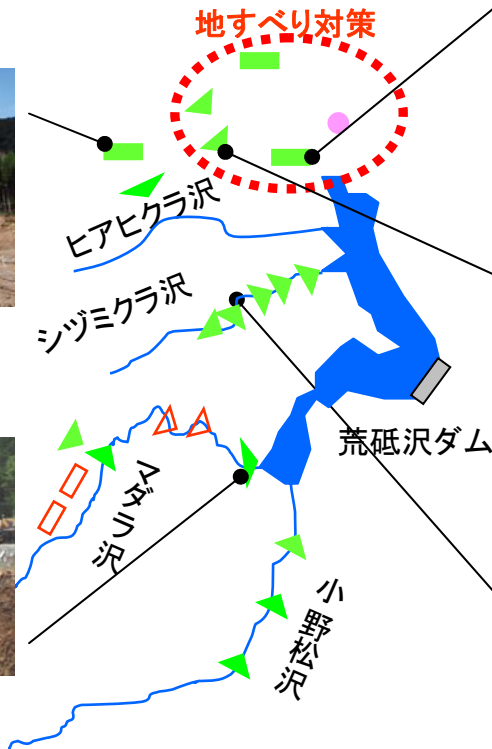
(マダラ沢)

谷止工施工状況
(平成21年8月21日)

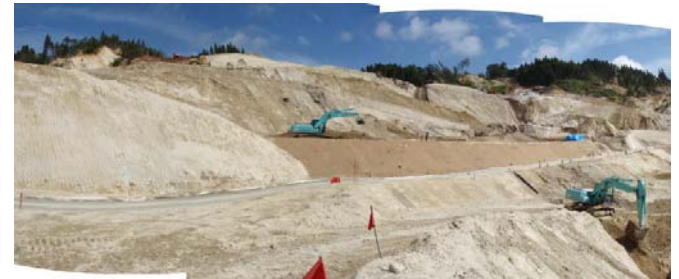
(荒砥沢)

荒砥沢地すべりの末端部において、不安定土砂の排土工等を行っています。

施工状況(平成21年9月7日)

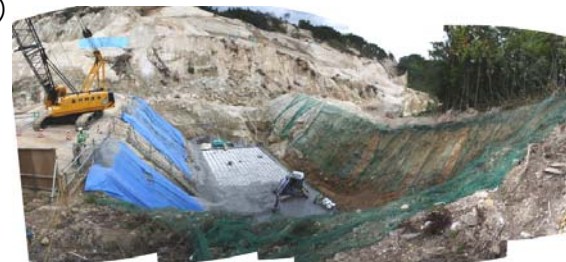
(荒砥沢)

ブロック谷止工施工状況(平成21年9月11日)

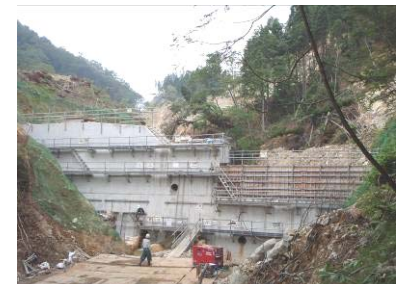
(シヅミクラ沢)

平成21年3月12日に谷止工に着手しました。

谷止工施工状況(平成21年8月20日)

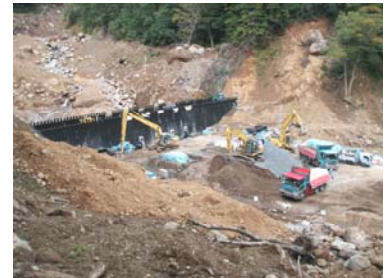
(ドゾウ沢)

土石流により被災した駒ノ湯温泉の上流部において、INSEM鋼製谷止工を施工しています。

INSEM鋼製谷止工の施工状況(平成21年9月1日)

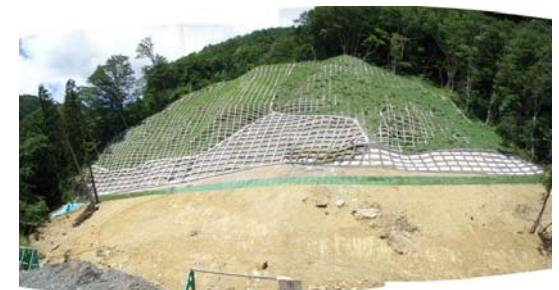
(栗駒ダム下流)

平成21年3月12日に法砕工に着手しました。

法砕工施工状況(平成21年8月24日)

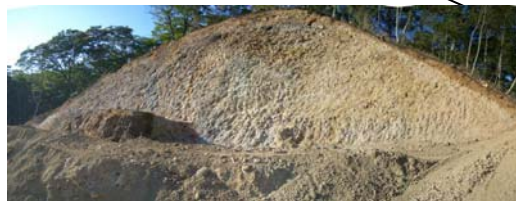
(柳沢)

平成21年5月23日に切土工、排土工に着手しました。

最上部切土状況(平成21年9月11日)

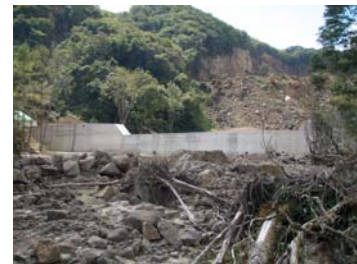
(三迫川)

谷止工完成(平成21年9月14日)

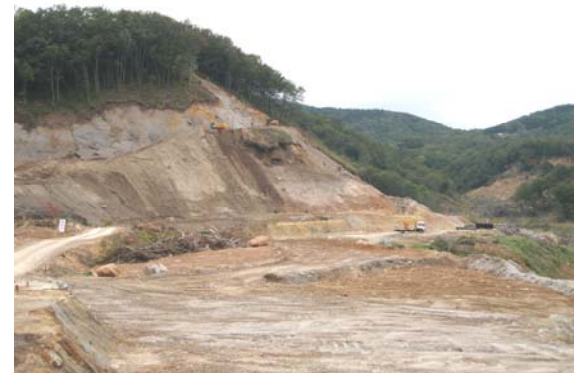
(耕英)

平成21年3月9日
吹付砕工に着手しました。

工事状況(平成21年9月8日)

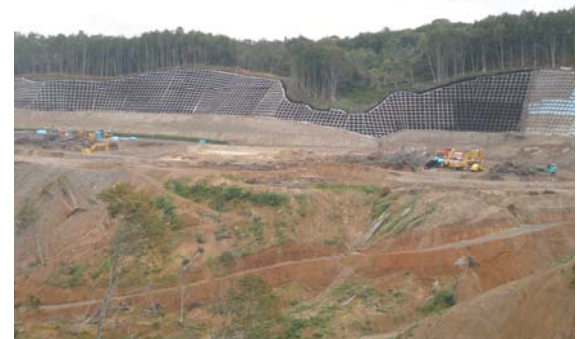
工事状況(平成21年9月15日)

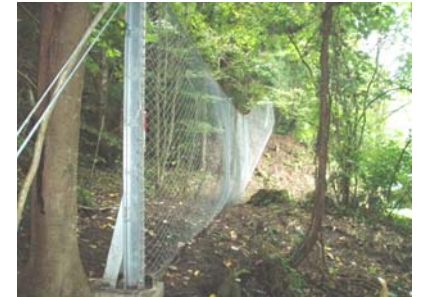
(洞万)

落石等の危険がある民家裏の斜面において、高エネルギー吸収落石防護柵工を行いました。

落石防護柵の設置(平成21年8月28日)

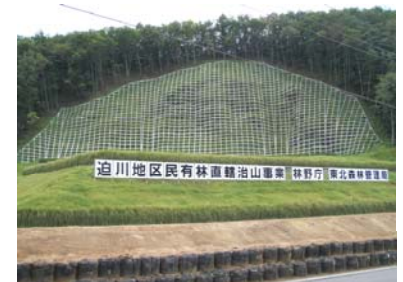
(日影森)

平成21年3月3日に吹付砕工に着手し、8月4日に工事が完成しました。

吹付砕工 (平成21年8月4日)

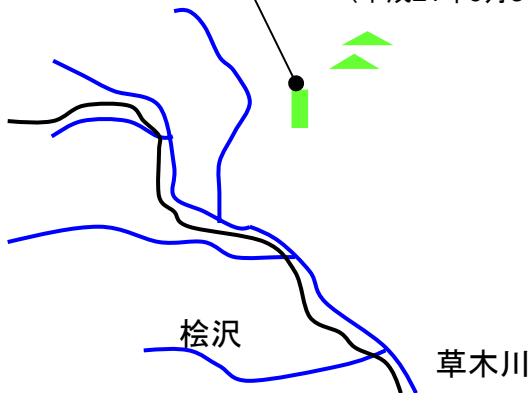
(本沢軽井沢)

平成21年2月25日
にコンクリート土留
工に着手しました。

土留工施工状況
(平成21年9月3日)

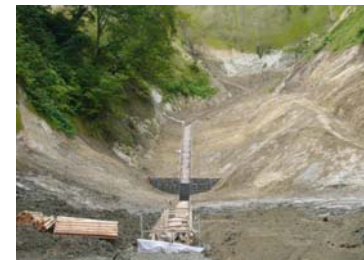
(根松)
6月13日に、鋼製土留
工や緑化工に着手しま
した。

木製水路工施工状況
(平成21年9月16日)
