宮城県内においては、国有林治山事業11箇所、民有林直轄治山事業を1地区において、復旧対策を実施中。国有林治山事業19箇所については、完成済み。

宮城北部森林管理署 主要災害復旧箇所 位置図

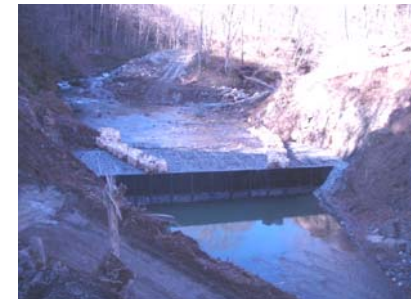
(湯ノ倉上流)

平成21年12月7日に谷止工の今年度施工分が終了しました。

谷止工終了状況(平成21年12月7日)

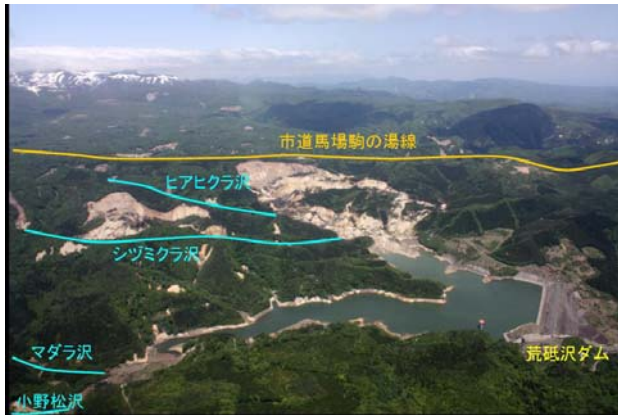
荒砥沢ダム周辺荒廃状況(平成21年5月15日)

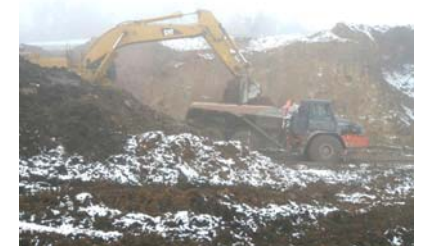
(荒砥沢)

荒砥沢地すべりの滑落崖上部において、排土工を行っています。

排土工施工状況(平成22年1月12日)

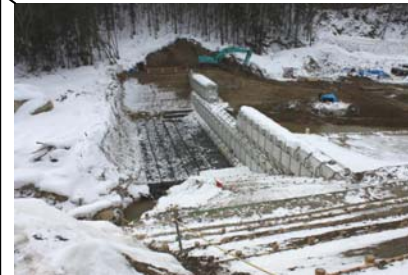
谷止工施工状況(平成22年1月27日)

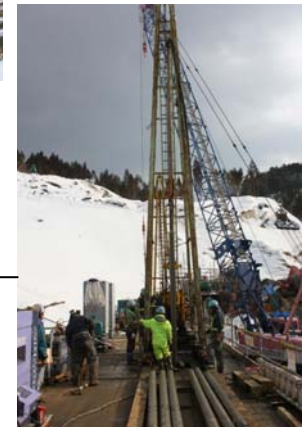
杭打工施工状況(平成22年1月20日)

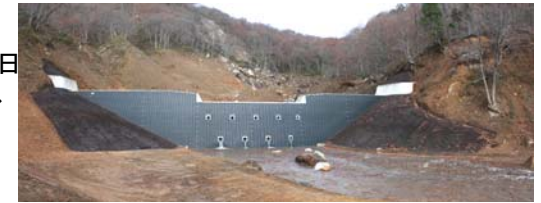
(ドゾウ沢)

平成21年11月4日に谷止工が完成しました。

谷止工 完成(平成21年11月4日)

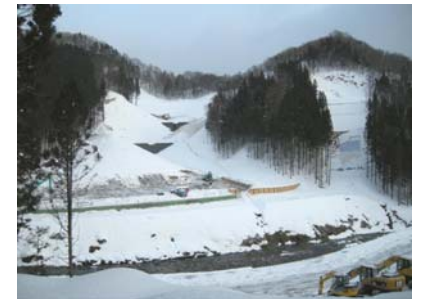
(行者滝)

平成21年6月17日に土留工ほかに着手しました。

山腹工施工状況(平成21年12月16日)

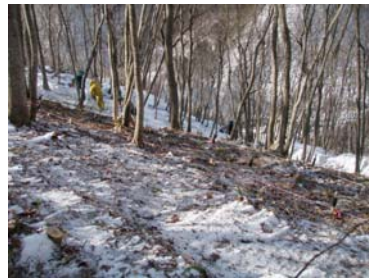
平成21年11月14日に地山補強土工等に着手しました。

地山補強土工施工状況 (平成22年1月22日)

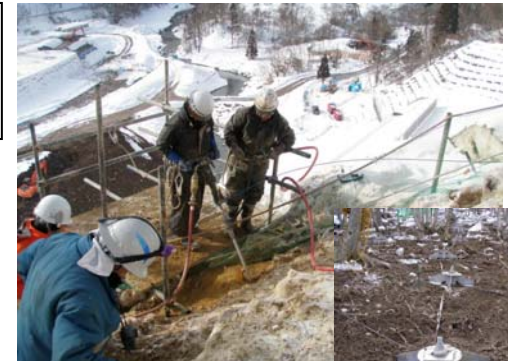
平成21年8月29日に地山補強土工等に着手しました。

地山補強土工施工状況 (平成22年1月26日)

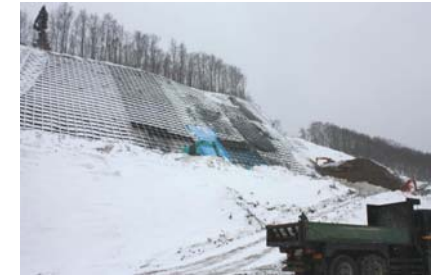
(耕英Ⅰ)

平成21年8月21日に吹付砕工、谷止工ほかに着手しました。

吹付砕工施工状況(平成22年1月25日)

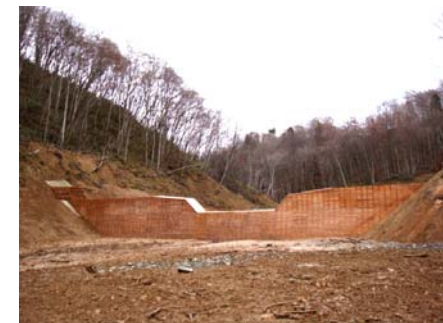
谷止工施工状況(平成21年11月17日)

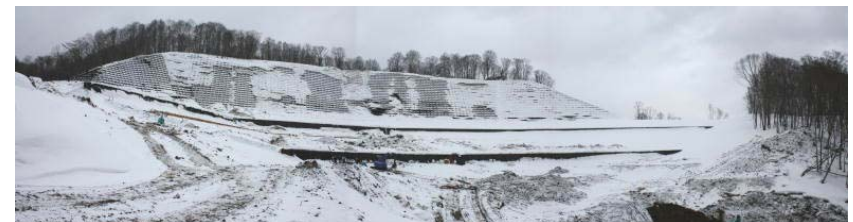
吹付砕工ほか施工状況(平成22年1月25日)

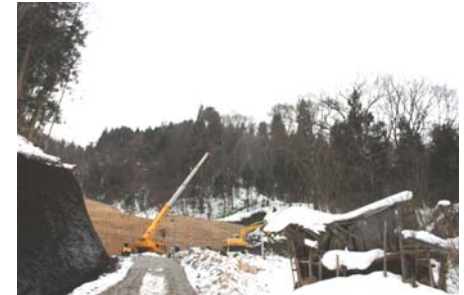
(洞万)

平成21年8月31日に谷止工、吹付砕工に着手しました。

谷止工施工状況 (平成22年1月25日)

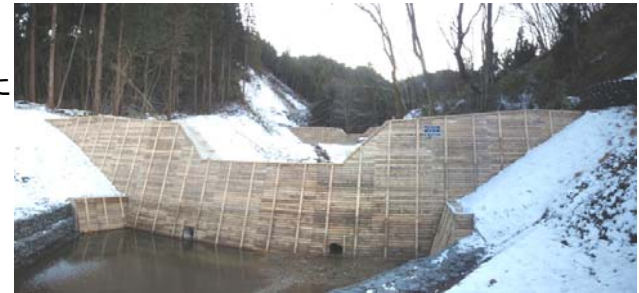
(洞万)

平成21年12月15日にコンクリート谷止工が完成しました。

谷止工完成 (平成21年12月17日)

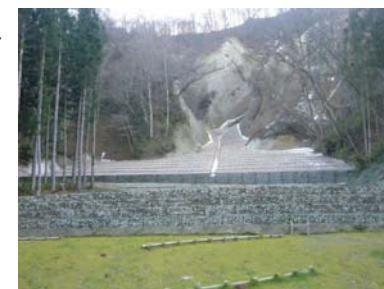
平成21年12月24日に、
土留工、緑化工が完成
しました。

土留工ほか 完成
(平成21年12月10日)

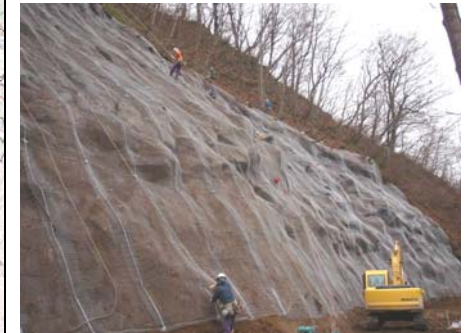
1号工事状況
(平成21年12月11日)

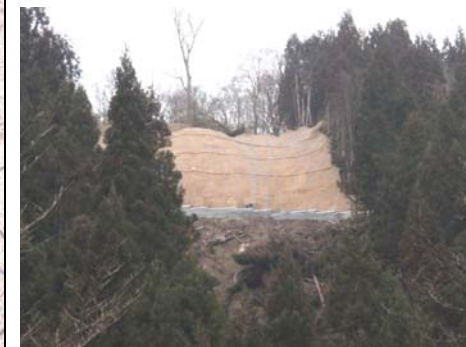
4号工事状況
(平成21年12月11日)
