岩手県内においては、国有林治山事業13箇所、民有林直轄治山事業1地区で、復旧対策を実施中。

岩手南部森林管理署 主要災害復旧箇所 位置図

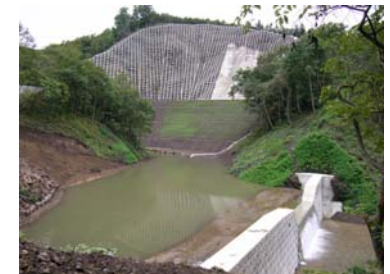
山腹工 工事完成(平成21年8月31日)

平成21年3月12日に山腹工の工事に着手し、平成21年8月31日に完成しました。

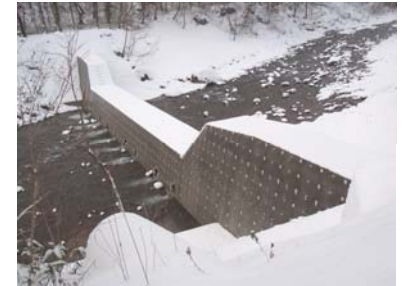
コンクリート谷止工 工事完成(平成22年1月28日)

平成22年1月28日に工事完了しました。

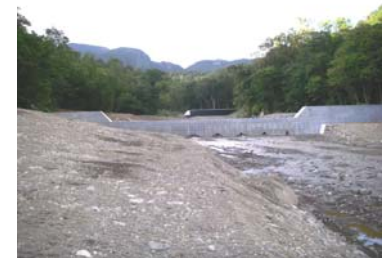
コンクリート谷止工 工事完成(平成21年9月15日)

平成21年3月3日にコンクリート谷止工に工事着手し、平成21年9月15日に完成しました。

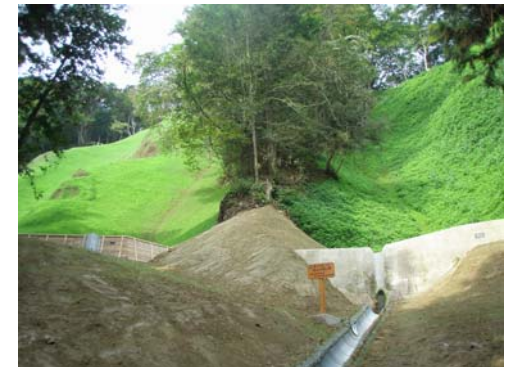
山腹工 工事状況 (平成21年9月18日)

平成21年3月5日に山腹工の工事に着手し、平成21年9月18日に完成しました。

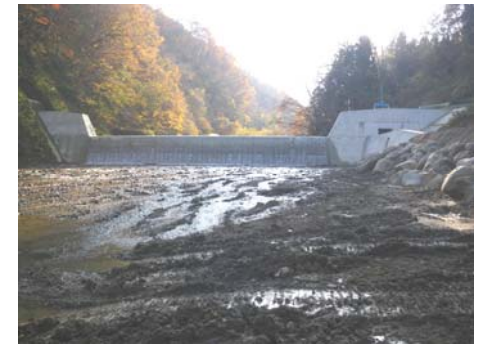
産女川1号 谷止工 工事完成(平成21年10月27日)

平成21年3月12日に
谷止工新設工事に
着手し、10月27日に
完成しました。

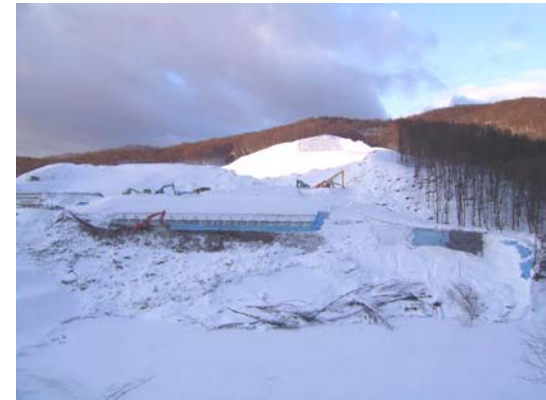
施工状況(平成22年1月28日)

平成21年2月17日に排土工及び緑化工の工事に着手しました。

Ⅱ工区による上部排土工については、6月22日完成。
現在、Ⅲ、Ⅳ工区に着手しています。

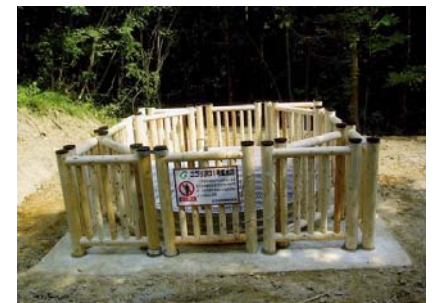
集水井完成状況(平成21年7月27日)

平成21年3月13日に集水井工の工事に着手し、平成21年7月27日に完成しました。
