# 岩手県内の対策概況①(東北森林管理局 岩手南部森林管理署)

平成22年9月3日現在

平成21年度末までに、国有林治山事業で溪間工40基、山腹工6箇所、民有林直轄治山事業で溪間工4基、山腹工4箇所、林道災害復旧事業で12路線を整備しました。

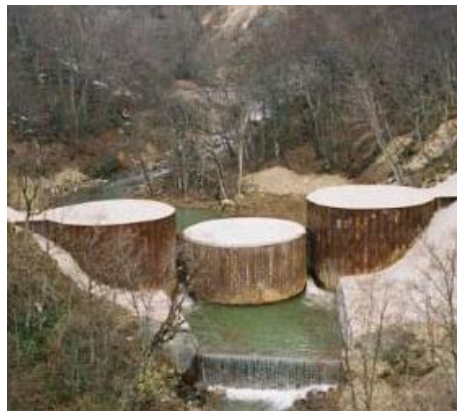
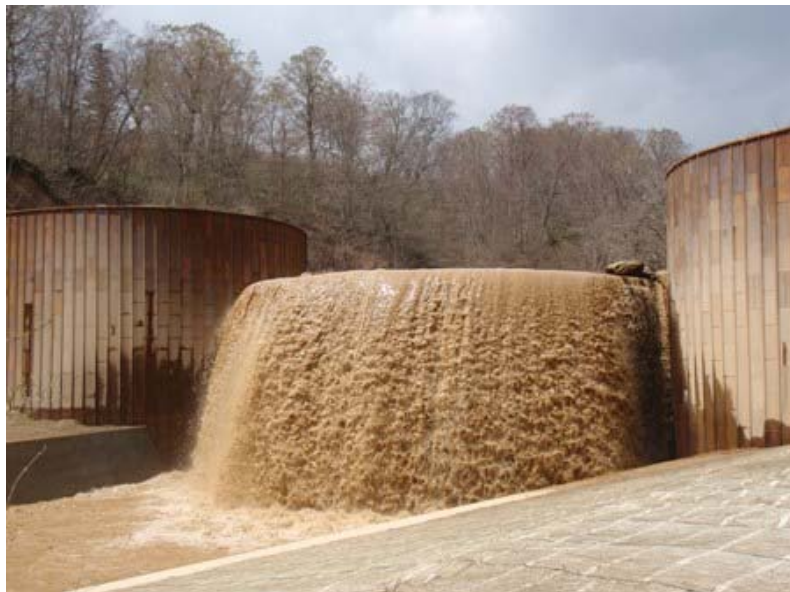
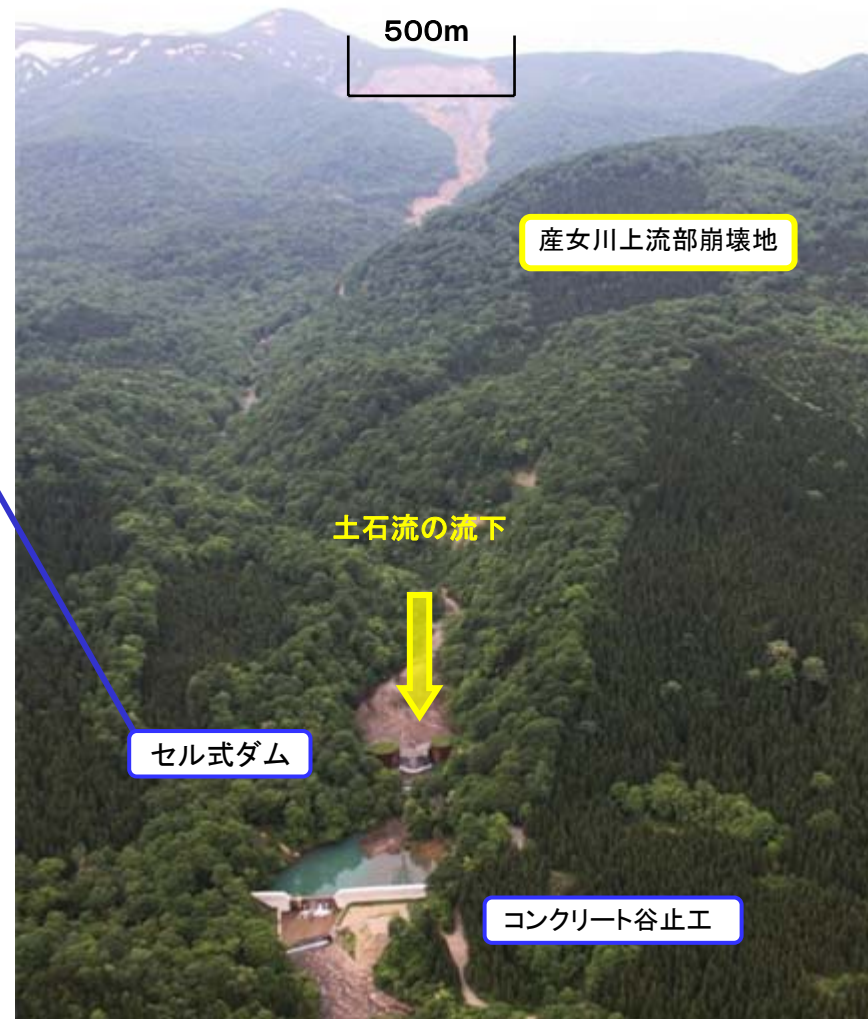
(産女地区  
産女川上流)

震災によって荒廃した溪流において溪床を安定させ溪岸浸食を防ぐ谷止工などにより、復旧対策を行いました。

平成21年3月完成

平成21年4月に発生した  
土石流を止めました↓

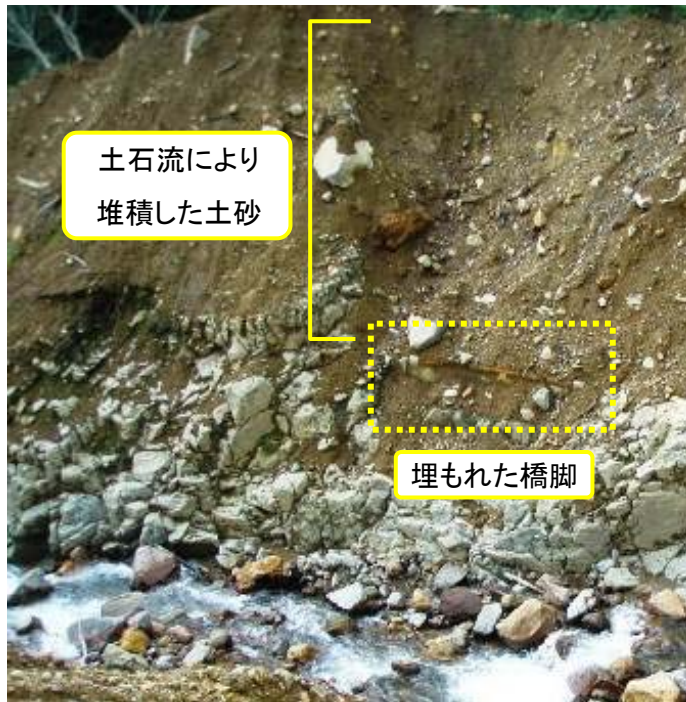
#### (産女川地区)

産女川上流部崩壊地に堆積している大量の不安定土砂が下流に流出するのを防ぐため、谷止工を施工しています。

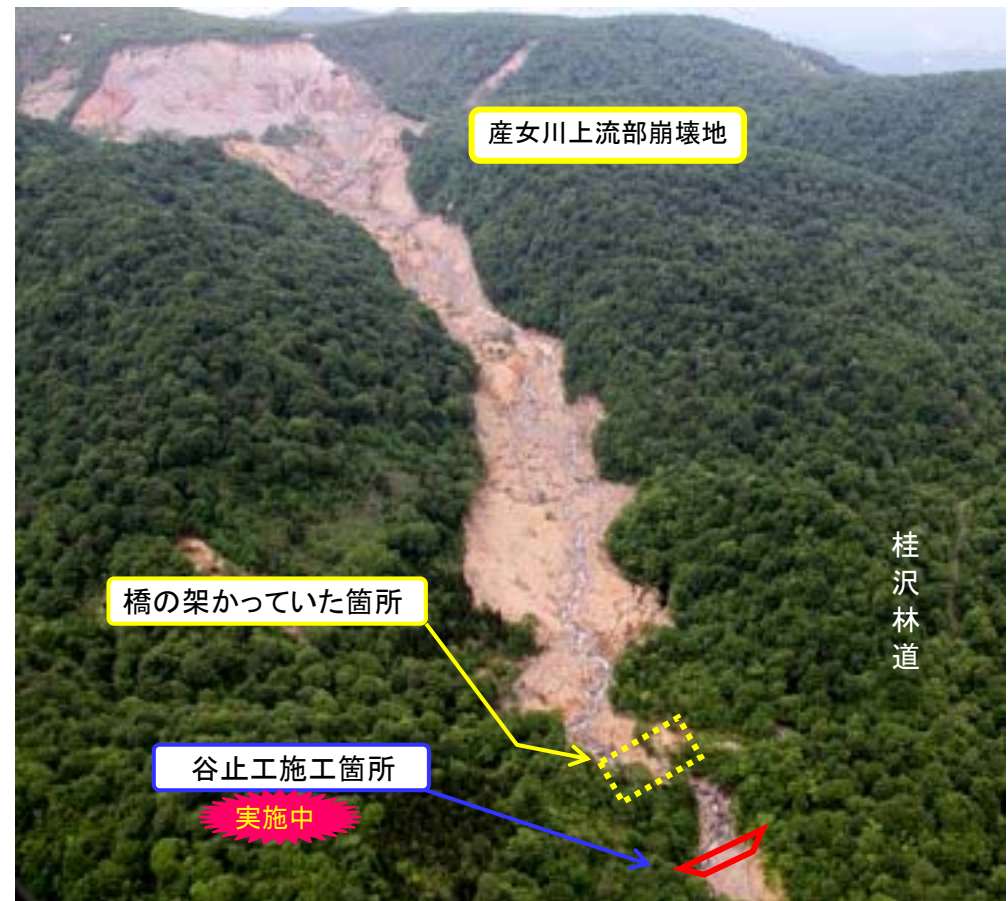
平成22年6月8日撮影

産女川で発生した土石流により桂沢林道の橋が破壊され、300m下流まで押し流されました。写真の[点線]内に橋脚が残されており、上部には土石流により堆積した土砂が厚く積もっています。

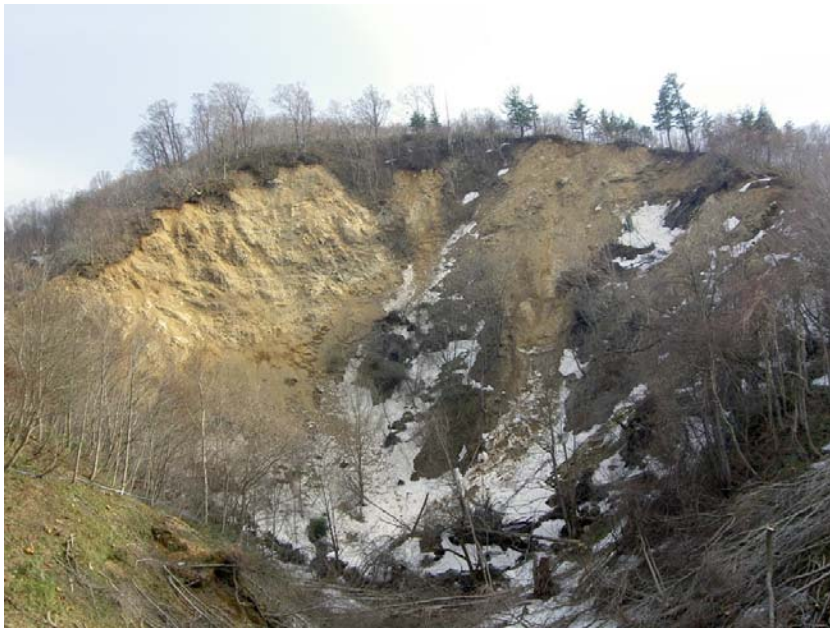
不安定な斜面を安定させるため法枠工を施工し、山腹緑化工を行いました。

施工前の崩壊斜面

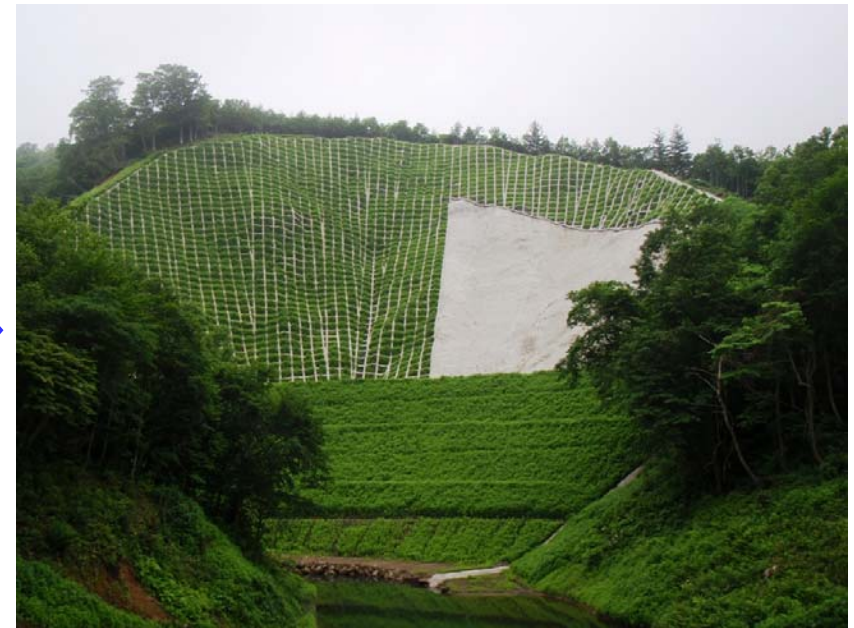
現在の緑化した様子

平成21年8月31日完成

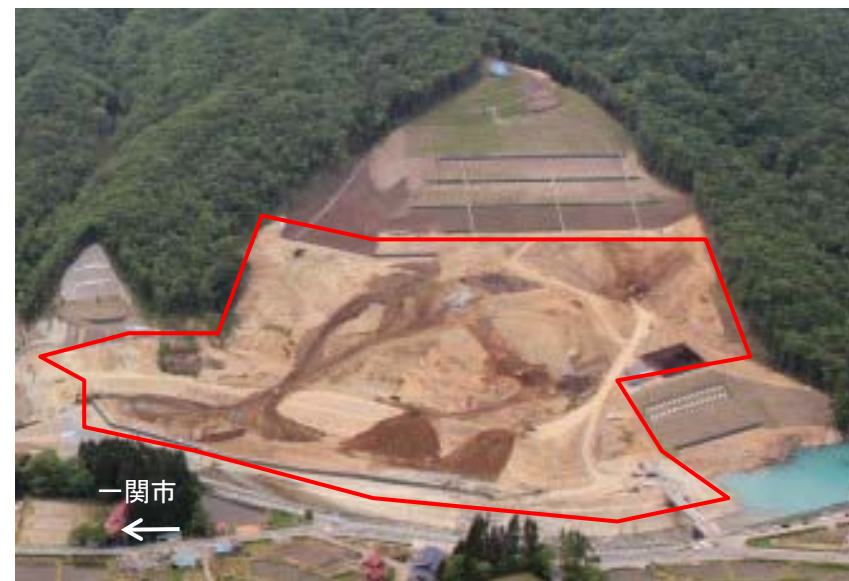
(磐井川地区  
市野々原)

不安定な土砂の移動を防ぐ土留工、緑化によって斜面の浸食を防ぐ山腹緑化工を行います。

工期:H.22年10月31日

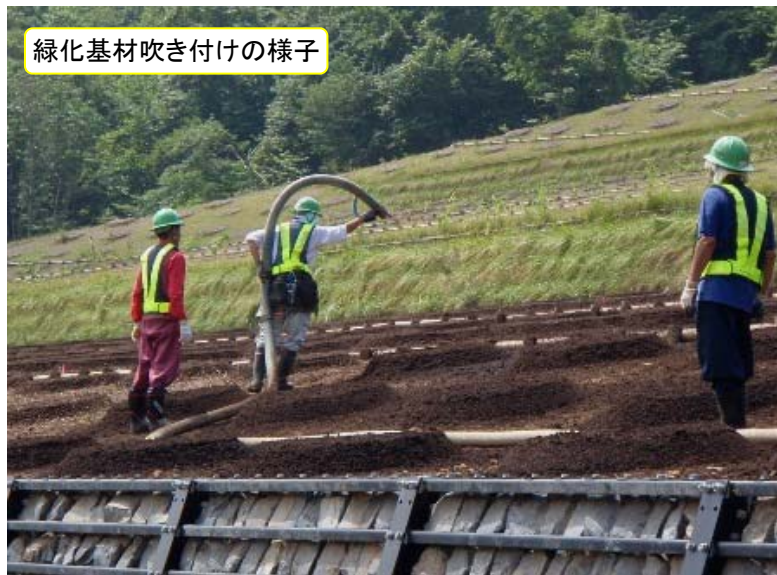
工区最下部の鋼製枠土留工が完成し、その上部に盛土をしています。

上部は安定斜面に整形し、広葉樹を植栽しました。

工区中腹の鋼製枠土留工が完成し、その上部の斜面に緑化基材を吹き付けています。

地震で倒れた樹木をチップにして植生の回復に利用しています。

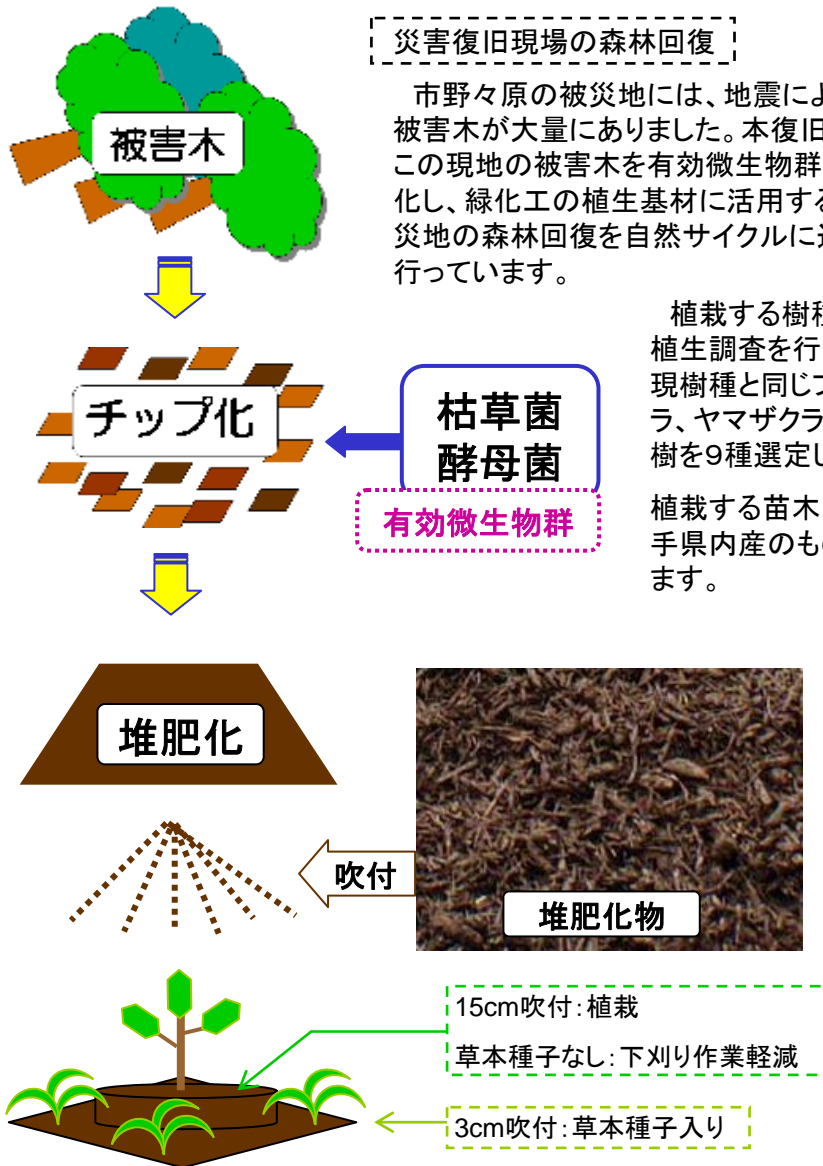
災害復旧現場での環境配慮 — 被災地の倒木を活用した自然サイクルに近い森林の回復

市野々原の被災地には、地震により倒れた被害木が大量にありました。本復旧工事では、この現地の被害木を有効微生物群により堆肥化し、緑化工の植生基材に活用することで、被災地の森林回復を自然サイクルに近い状態で行っています。

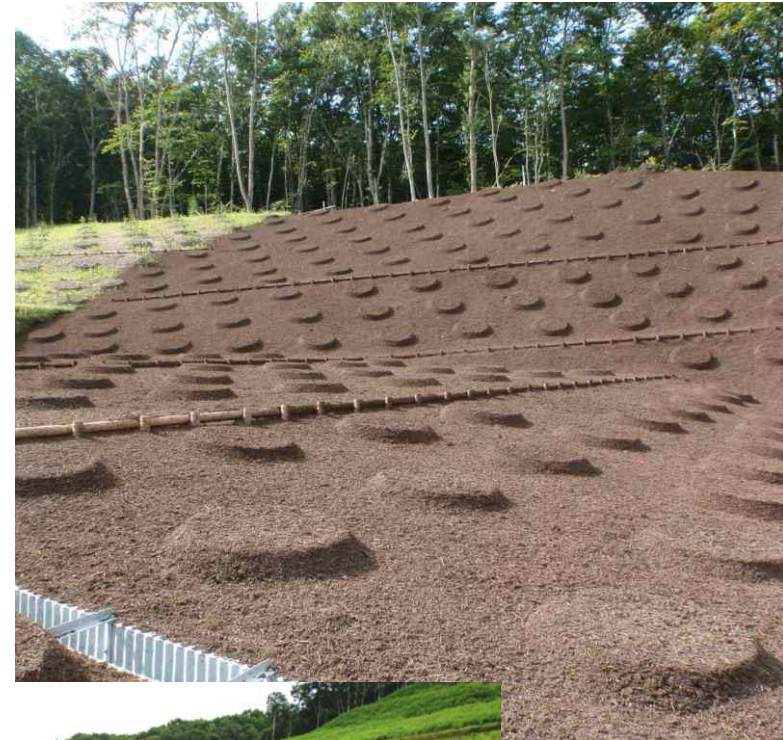
吹付直後の様子

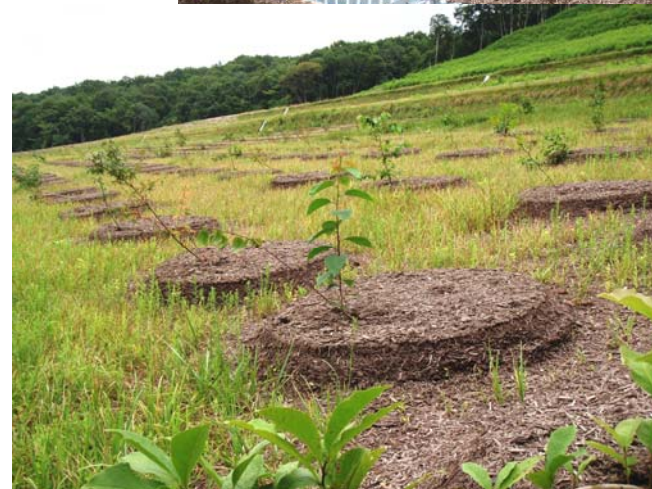
平成22年8月10日撮影

樹木の植栽から2ヶ月経過  
新芽の伸長が見られ良好。

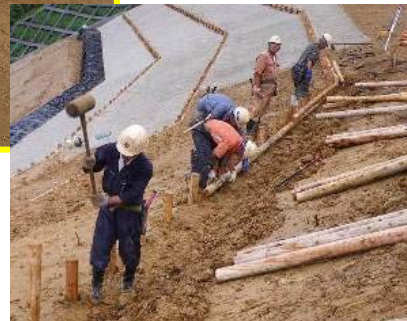
木柵を設置して降雨による斜面浸食を防ぎます

排土工を進め、鋼製枠土留工に着手しています。

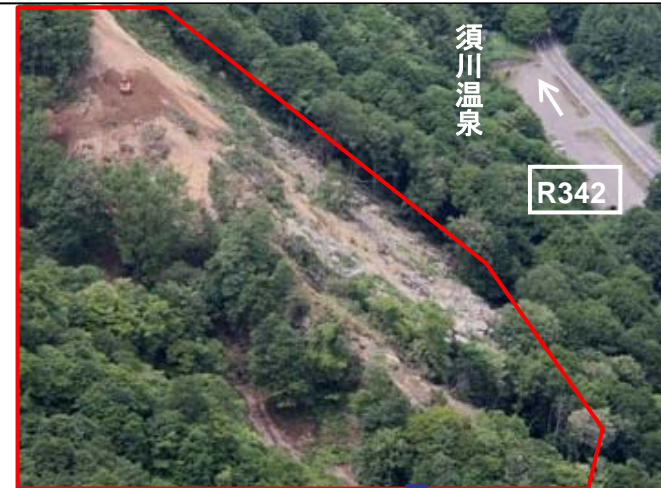
(真湯地区)

不安定になった尾根の土砂を取り除き、落石を防止するため石を除去し、緑化を行います。
