被災地の復旧状況(溪間工)

被災地の復旧状況(山腹工)

林道の復旧状況

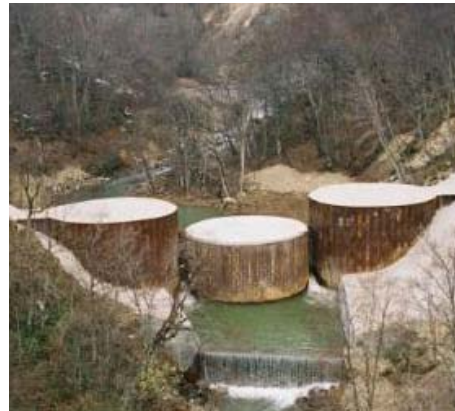
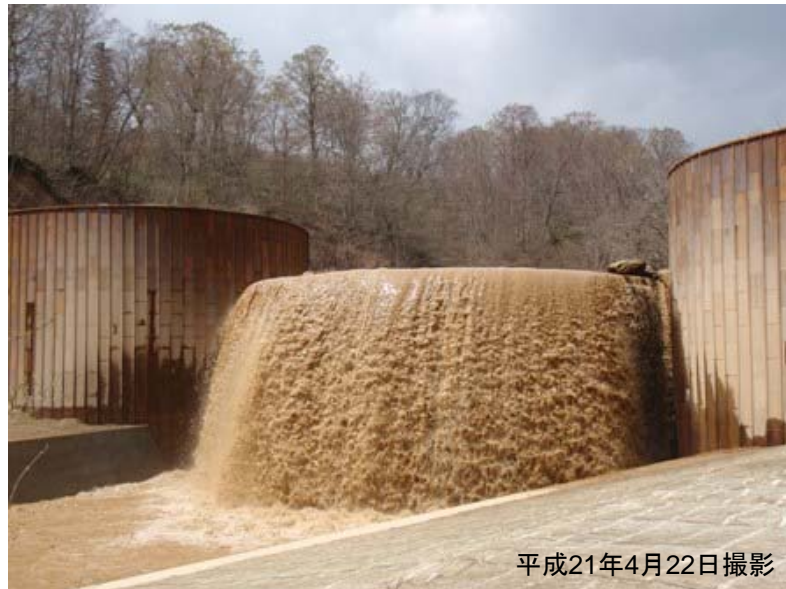
平成21年4月22日撮影

(産女地区
産女川上流)

平成21年3月完成

平成21年4月に発生した
土石流を止めました↓

震災によって荒廃した溪流において溪床を安定させ溪岸浸食を防ぐ谷止工などにより、復旧対策を行いました。

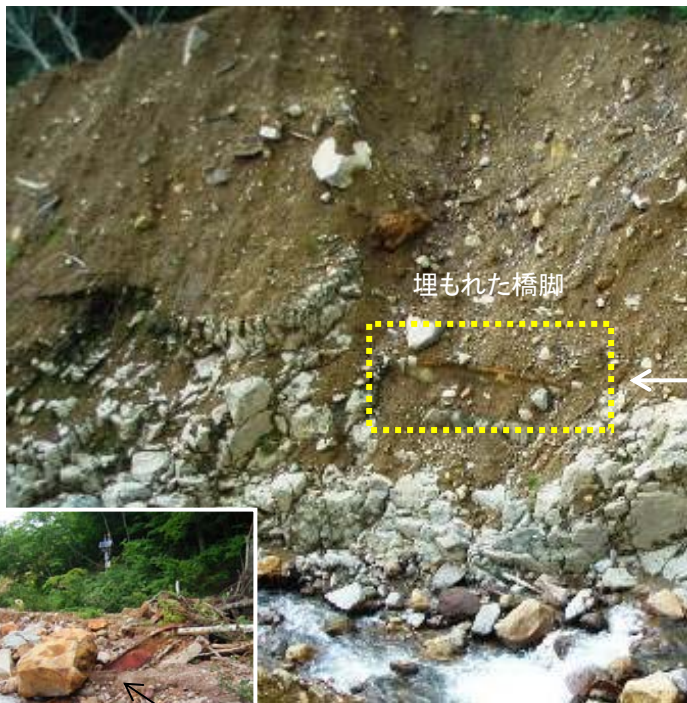
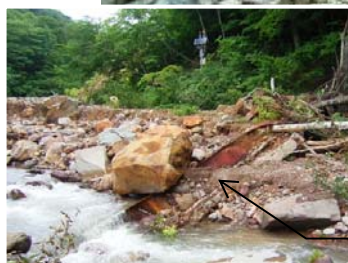
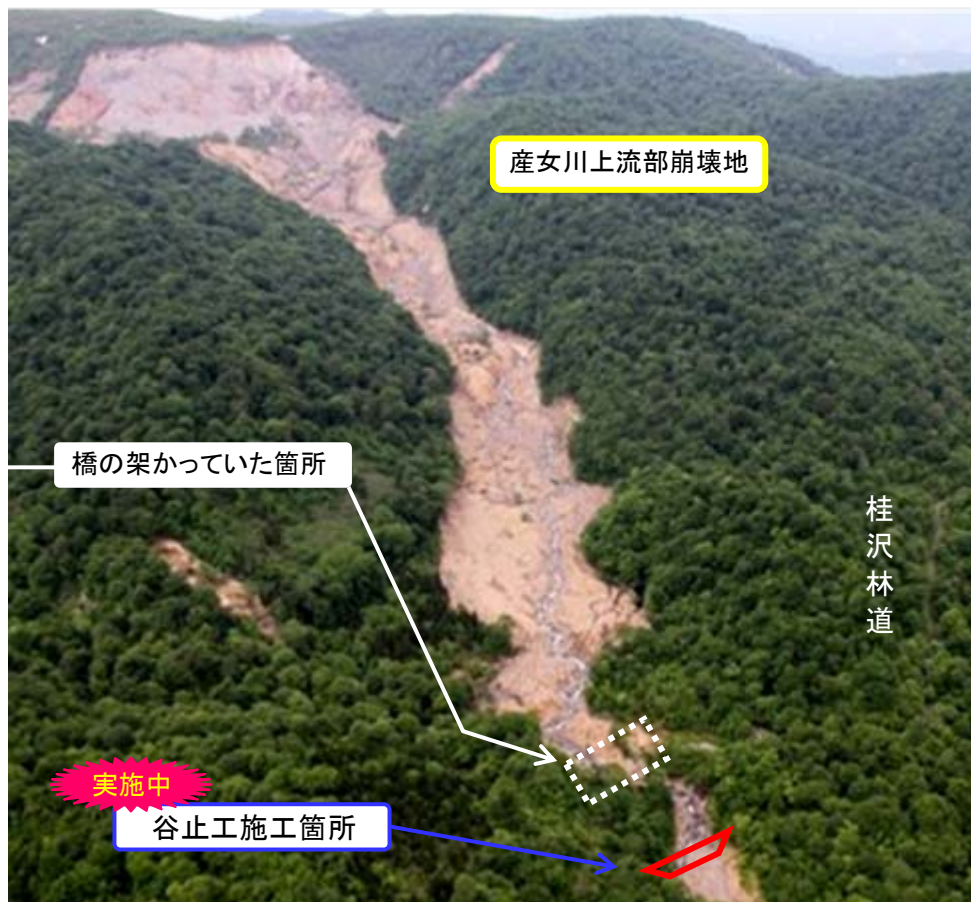
産女川上流部崩壊地に堆積している大量の不安定土砂が下流に流出するのを防ぐため、谷止工(1基)を施工しています。

産女川で発生した土石流により桂沢林道の橋が300m下流まで押し流されました。写真の [点線枠] 内に橋脚が残されており、上部には土石流により堆積した土砂が厚く積もっています。

震災によって荒廃した溪流において溪床を安定させ溪岸浸食を防ぐ谷止工などにより、復旧対策を進めています。

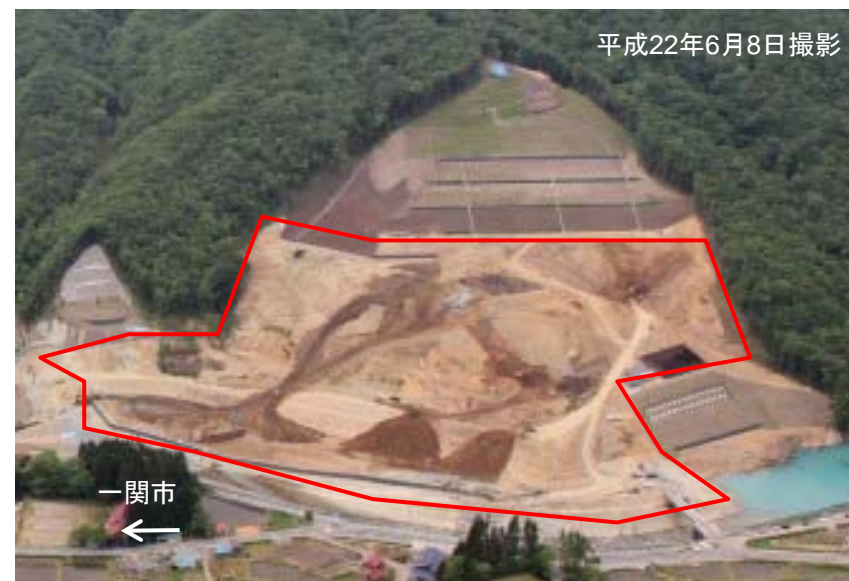
施工状況

工区最下部の鋼製枠土留工が完成し、その上部に盛土をしています。

上部は安定斜面に整形し、広葉樹を植栽しました。

工区中腹の鋼製枠土留工が完成し、その上部の斜面に緑化基材を吹き付けています。

不安定な土砂の移動を防ぐ土留工、緑化によって斜面の浸食を防ぐ山腹緑化工を行います。

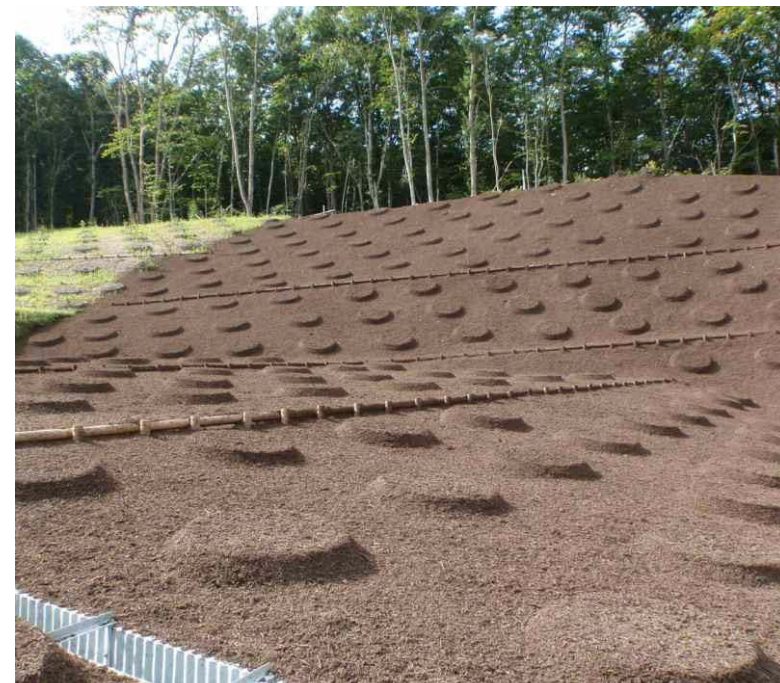
平成22年8月18日撮影

本復旧工事では、この現地の被害木を有効微生物群により堆肥化し、緑化工の植生基材に活用することで、被災地の森林回復を自然サイクルに近い状態で行っています。

吹付直後の様子

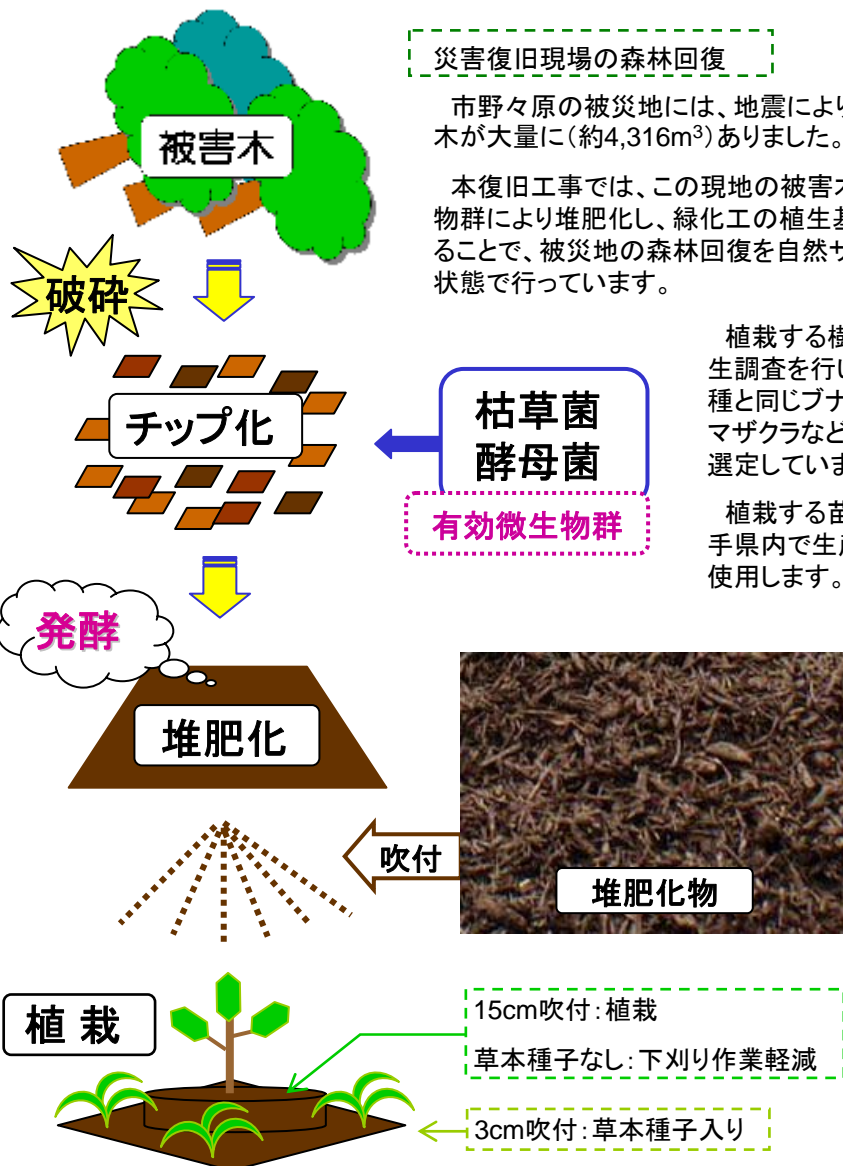
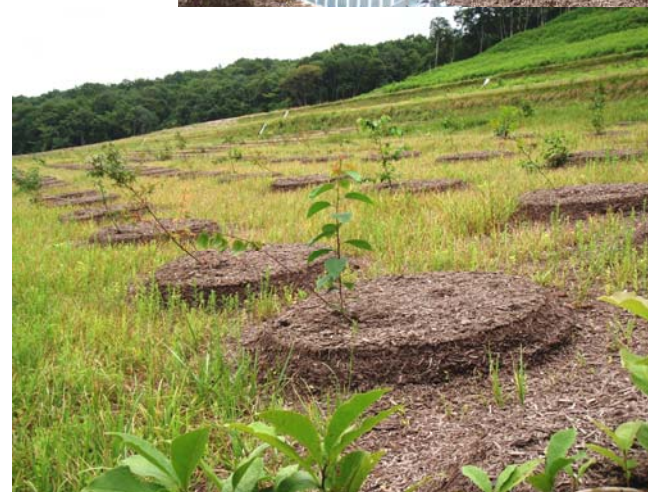
平成22年8月10日撮影

樹木の植栽から2ヶ月経過
新芽の伸長が見られ良好。

植栽する樹種は周辺の植生調査を行い、周辺出現樹種と同じブナやミズナラ、ヤマザクラなどの広葉樹を9種選定しています。

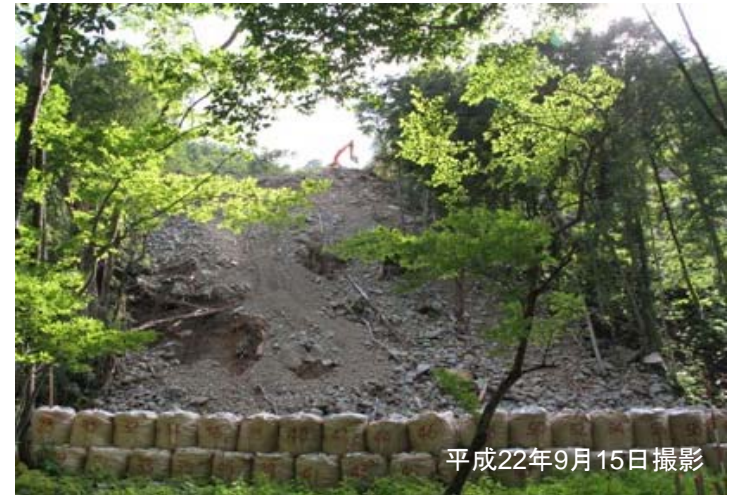
施工状況

崩壊斜面上部から転石を破碎しながら不安定土砂を下に落としています。斜面下部には大型土のうを設置し、落石が国道に転がり出るのを防いでいます。

不安定になった尾根の土砂を取り除き、落石を防止するため石を除去し、緑化を行います。

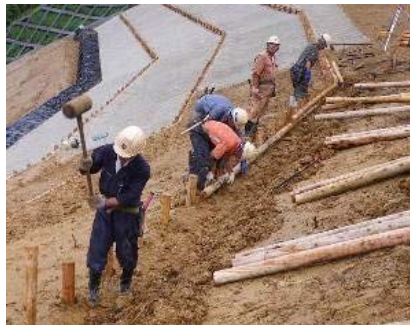
↑木柵を設置して降雨による斜面浸食を防ぎます。

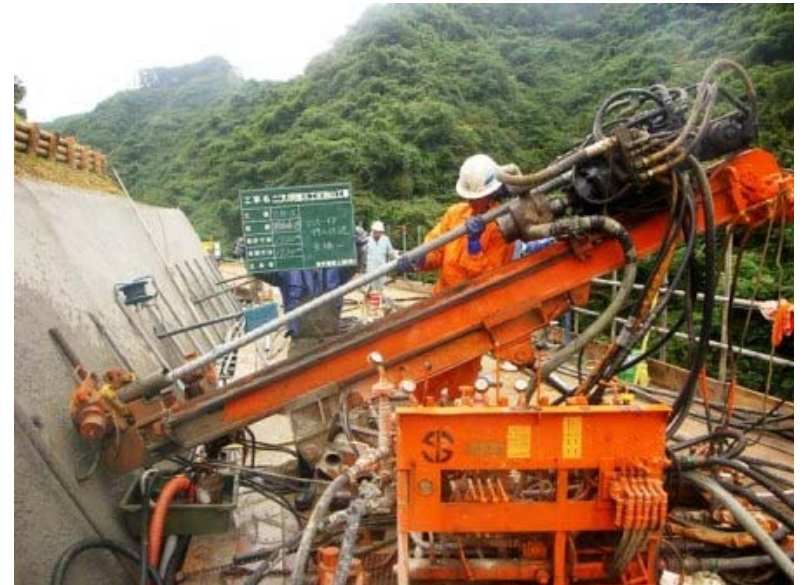
鋼製棒土留工が完成しました。排土工を進め、斜面下部に、地すべりを抑止するためアンカー工を施工しています。

写真はアンカー材(鋼製のロープ)を挿入しているところです。

【アンカー工】鋼製のロープを土砂の下にある岩盤に固定し、土砂が滑るのを抑えます。

平成22年度は、土砂を止める土留め工と地すべりを抑止するアンカー工を施工します。

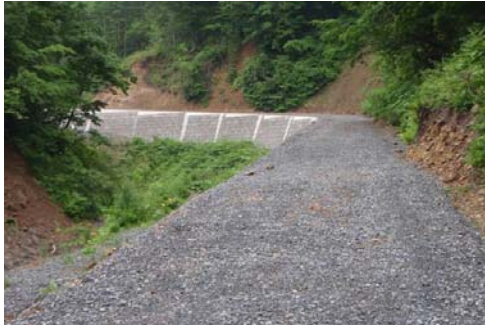
(大寒沢林道)

平成21年2月27日完成

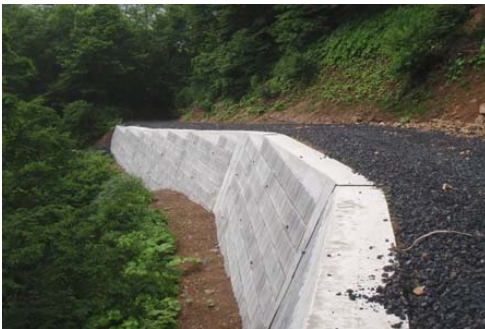
(桂沢林道)

平成21年12月24日完成

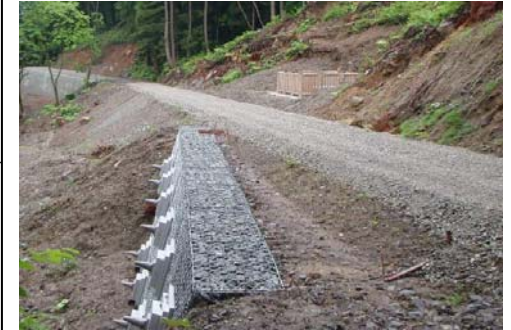
(尿前林道)

平成22年1月28日完成

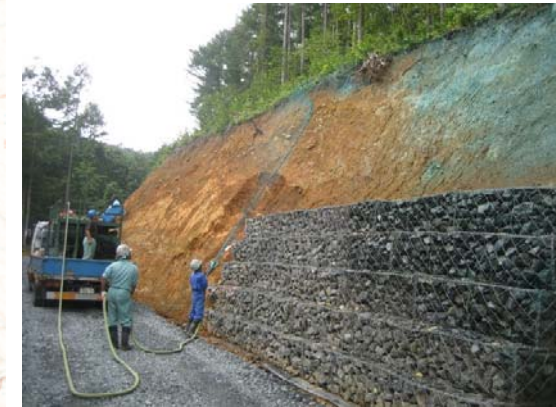
(平成22年9月8日撮影)

林道法面の緑化

9月から林道法面の緑化工を施工しています。緑色に見えるのは種子を吹き付けた箇所がわかるように染料を混ぜているためです。

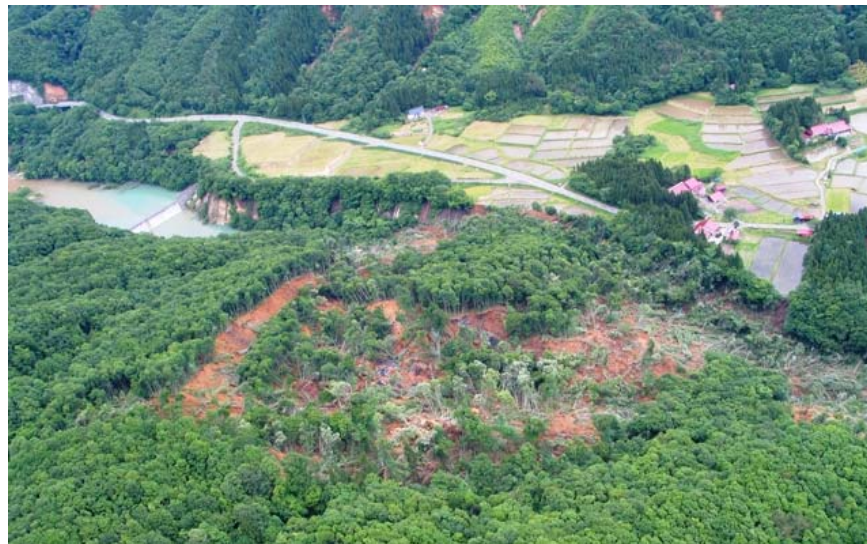
平成20年6月16日撮影

地震により磐井川右岸で地すべりが発生しました。土砂は対岸にぶつかって止まり、磐井川を完全に塞ぎました。

土砂は民家の間近まで迫っており、上流側にせき止められてできたダム湖は決壊すると崩壊土砂を巻き込んで泥流化する恐れがありました。
