## 宮城北部森林管理署 主要災害復旧箇所 位置図

## 被災地の復旧状況(溪間工)

## 被災地の復旧状況(山腹工)

## 林道の復旧事業

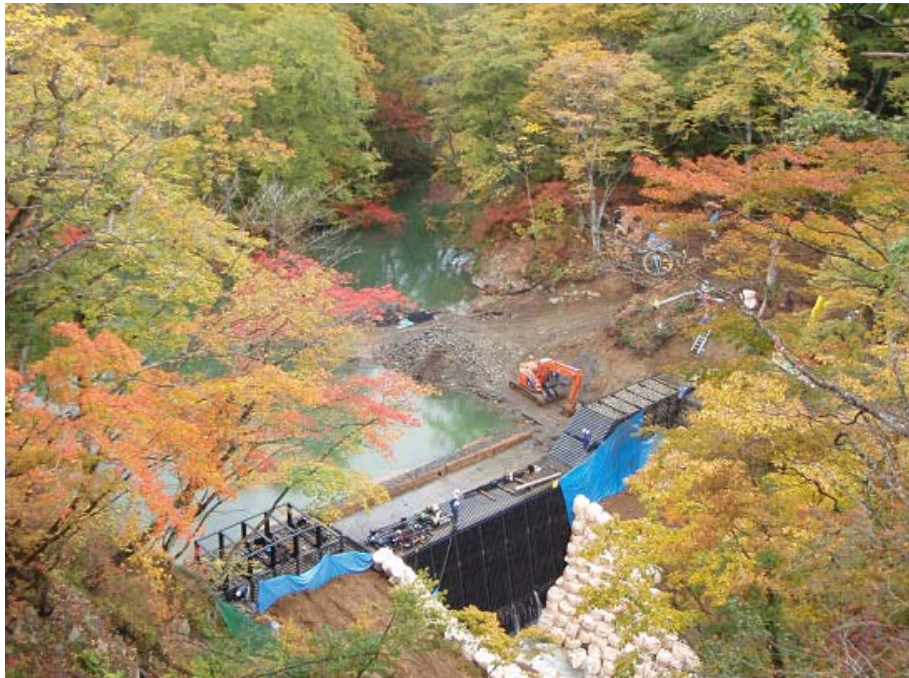
(一迫川地区 湯ノ倉上流)

鋼製枠谷止工を作っています

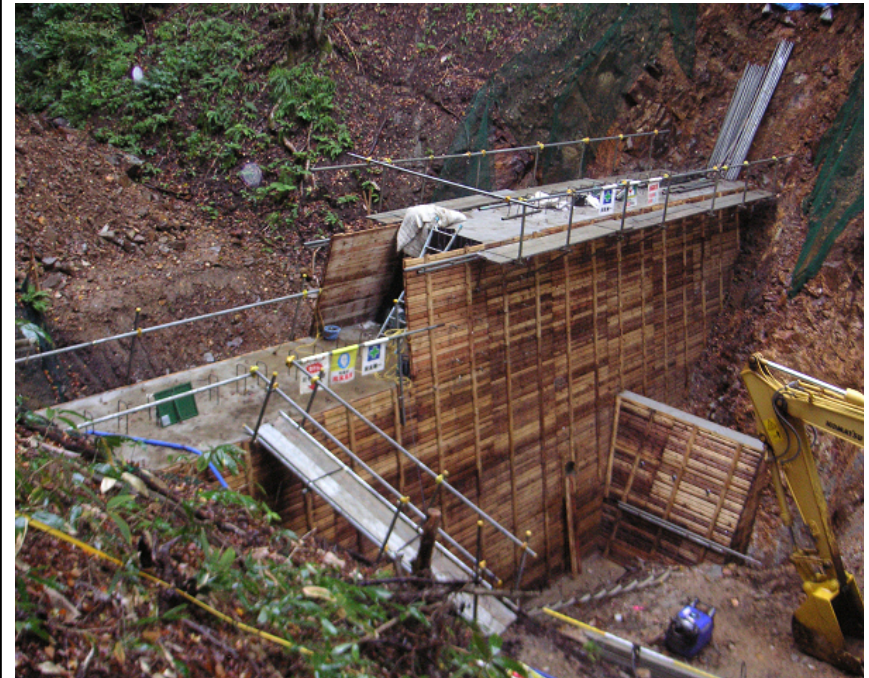
(一迫川地区 温湯)

コンクリート谷止工を作っています  
表面は間伐材を利用した残存型枠です

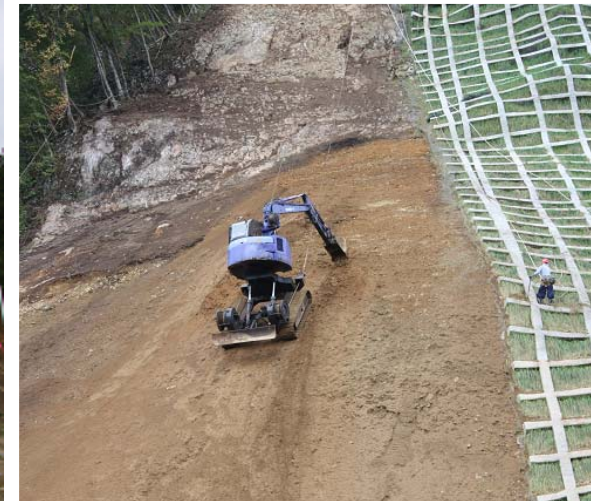
斜面を整形する高所斜面掘削機

崩壊した斜面に現場吹付砕工を施工します

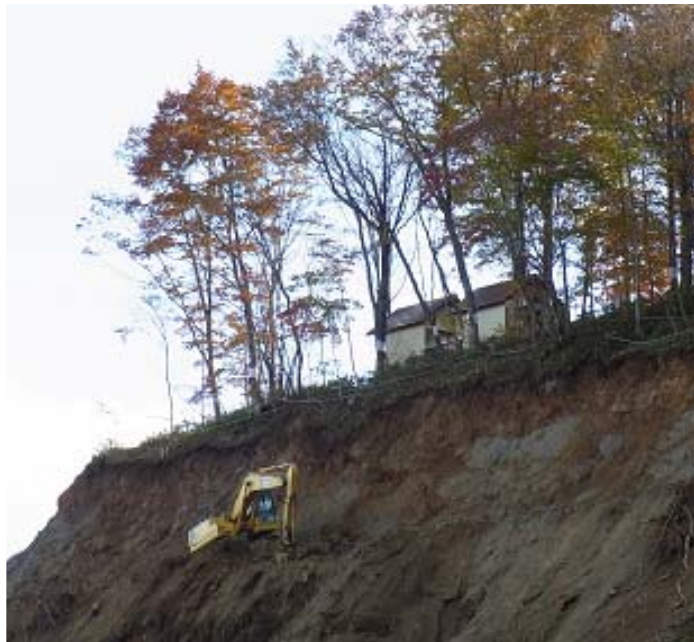
(三迫川地区 耕英)

切土を行っているバックホウ

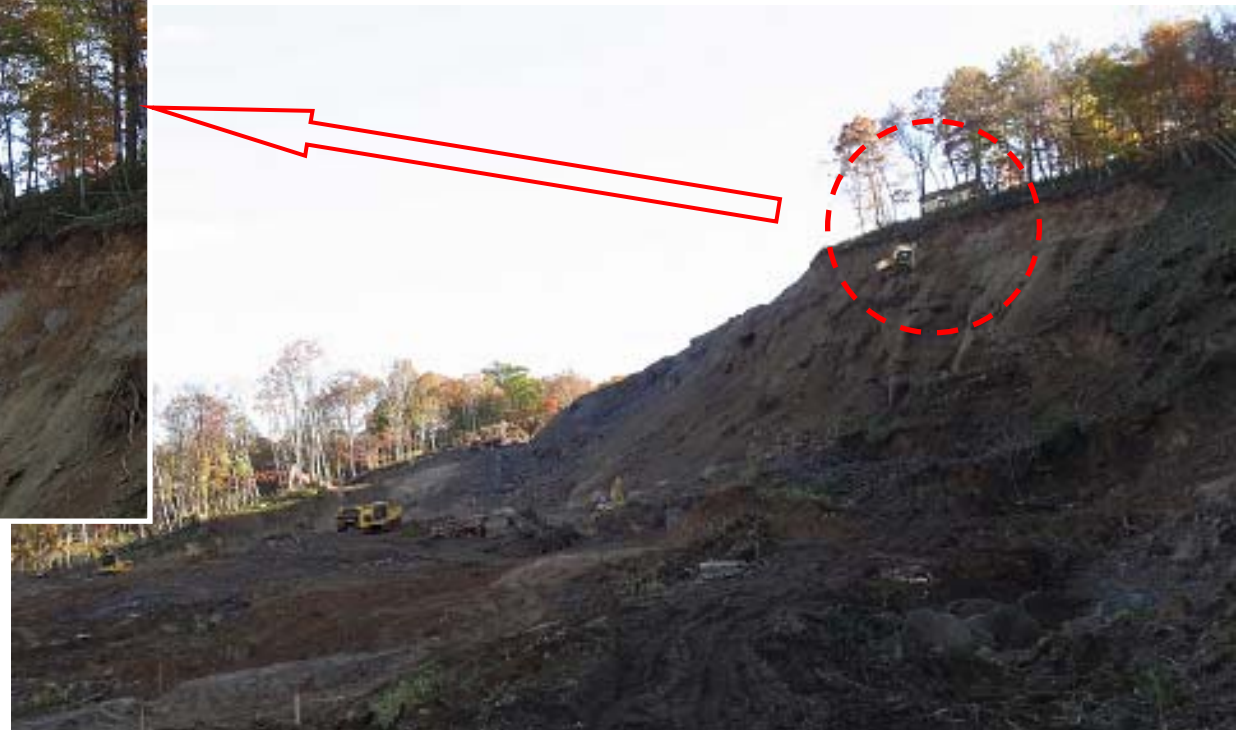
崩壊した斜面を整形・安定化させて緑化を図ります

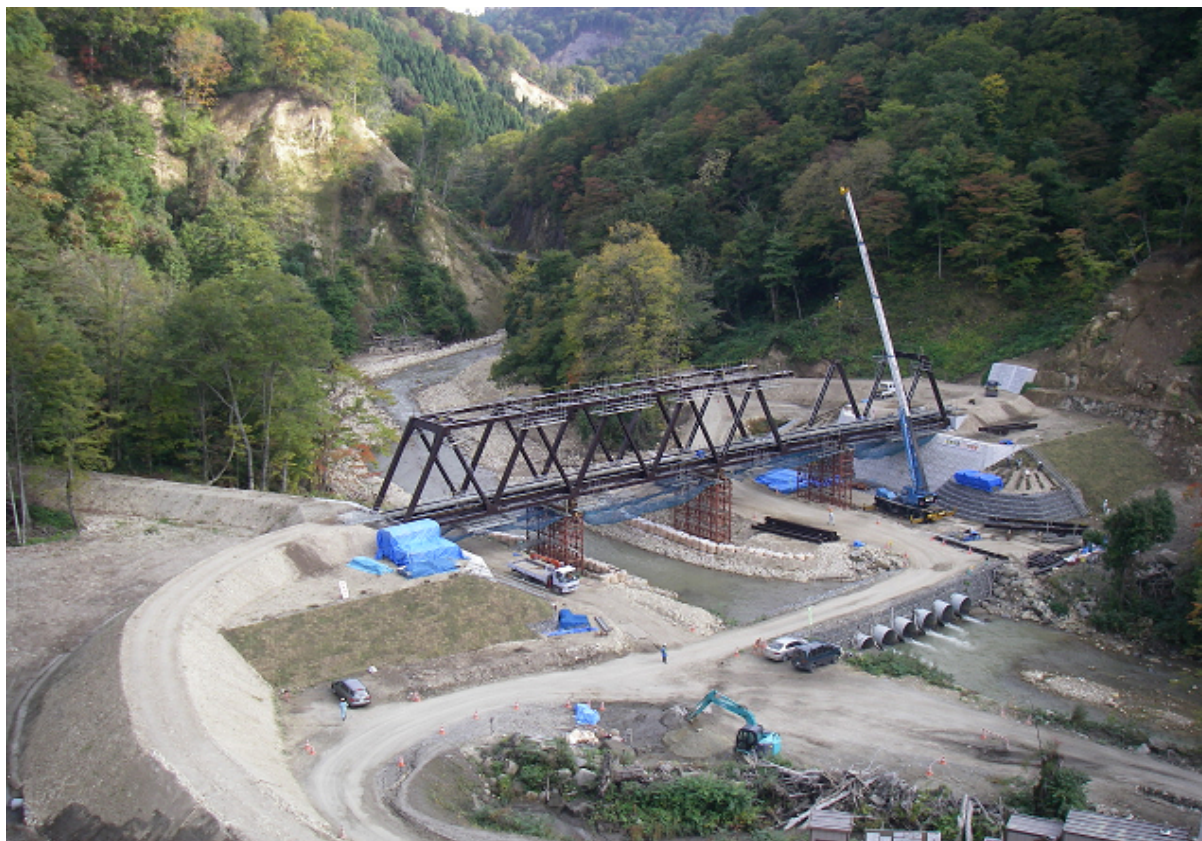
(河原小屋林道)

新しい橋を作っています

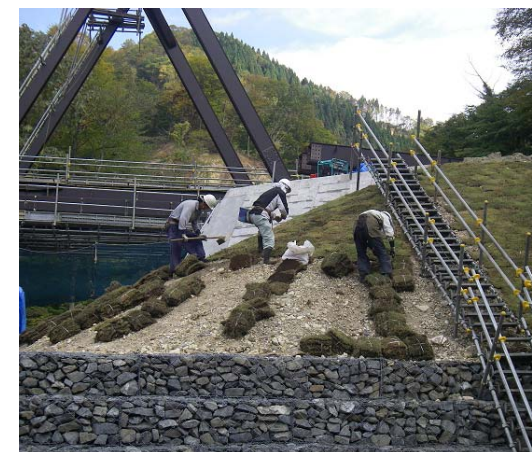
橋台部に芝を張っています

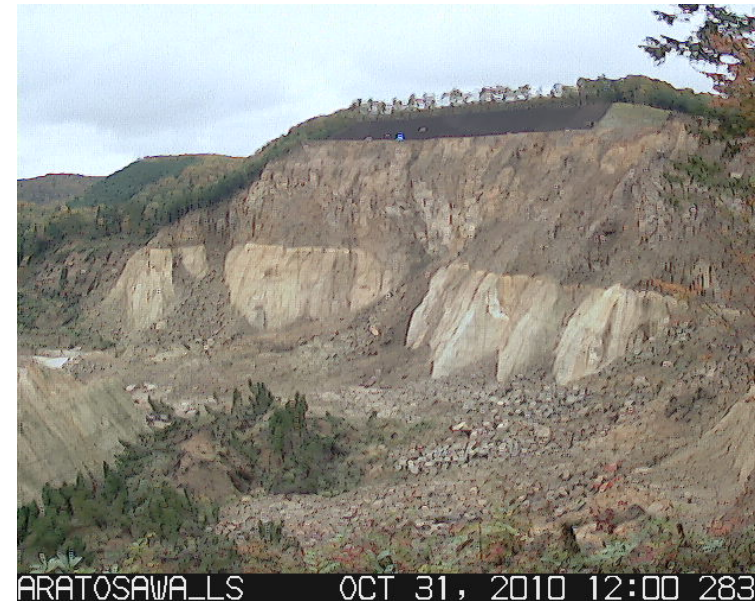
荒砥沢地すべりの監視カメラ画像(平成22年10月31日)
