# 宮城県内の対策概況①(東北森林管理局 宮城北部森林管理署)

平成23年1月7日現在

平成21年度末までに国有林治山事業で溪間工32基、山腹工17箇所、民有林直轄治山事業で溪間工14基、山腹工19箇所、林道災害復旧事業で10路線を整備しました。

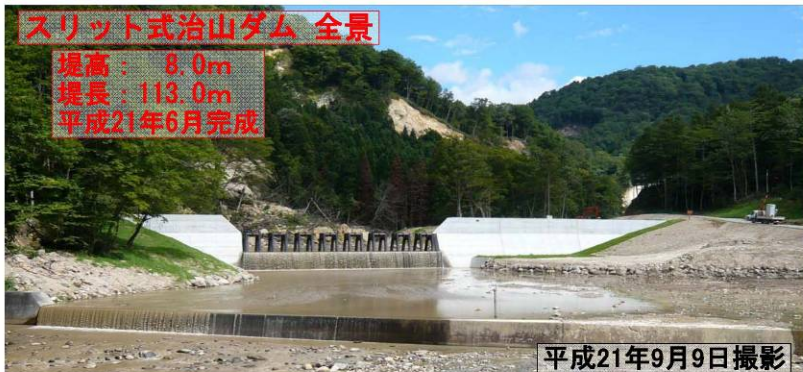
スリット式治山ダム 全景

平成21年に設置したスリット式治山ダムに、大雨により流木が堆積したため、取り除きました。

堤高：8.0m  
堤長：113.0m  
平成21年6月完成

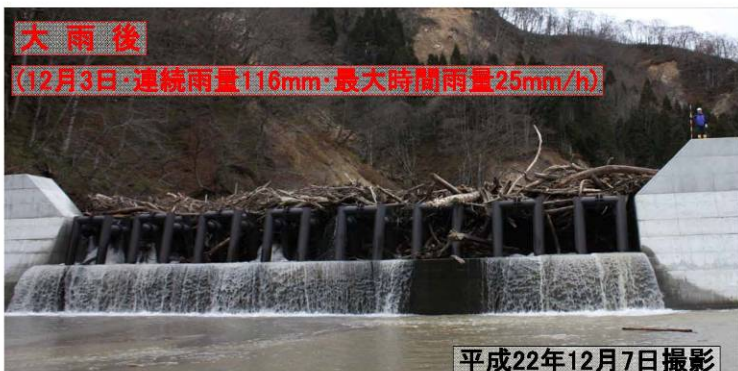
大雨後

(12月3日・連続雨量116mm・最大時間雨量25mm/h)

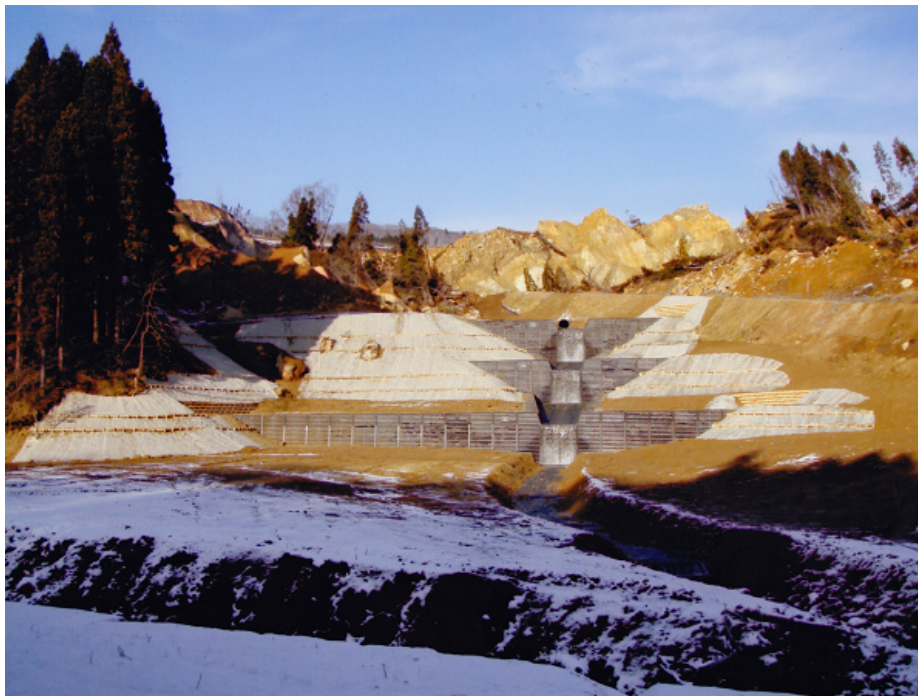
(二迫川地区 荒砥沢)

鋼製枠床固工が完成しました

震災によって荒廃した溪流において溪床を安定させ溪岸浸食を防ぐ谷止工などにより、復旧対策を進めています。

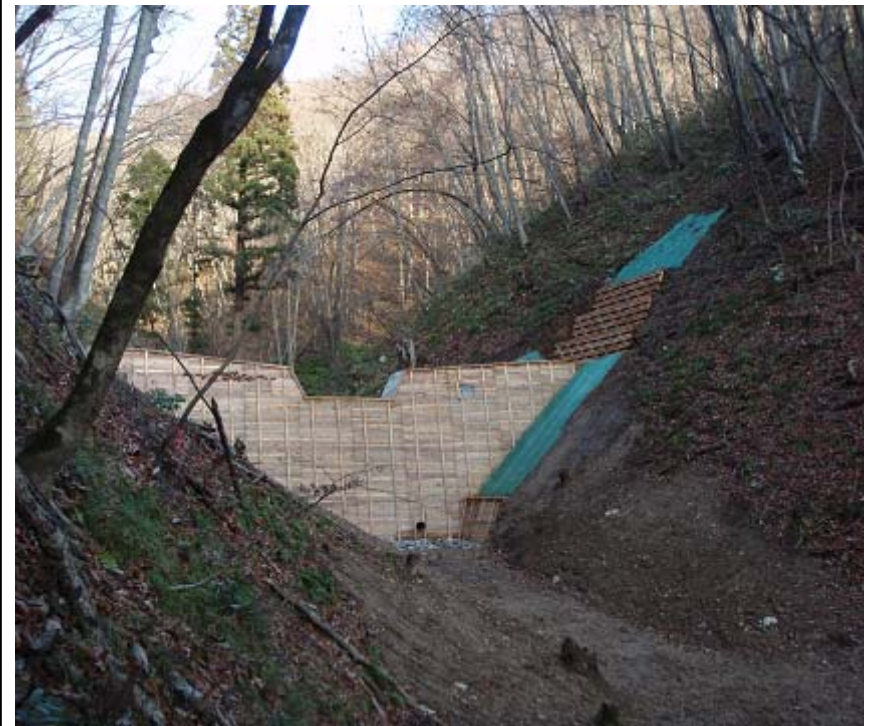
(一迫川地区 温湯)

コンクリート谷止工が完成しました

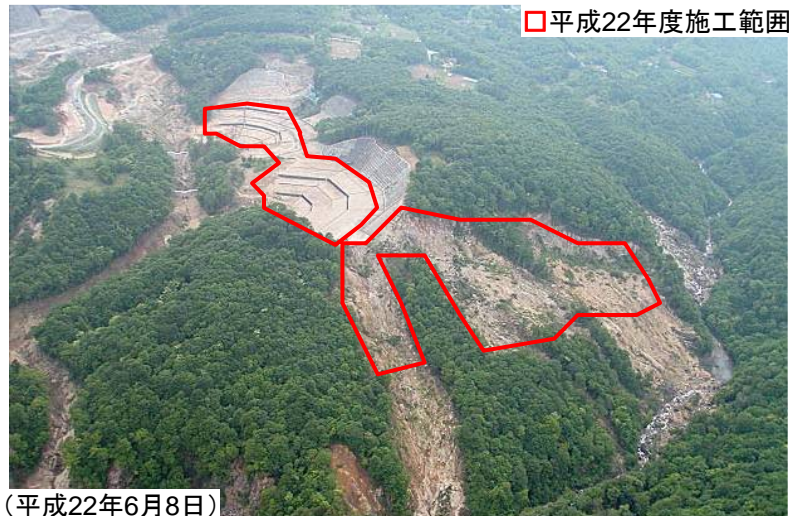
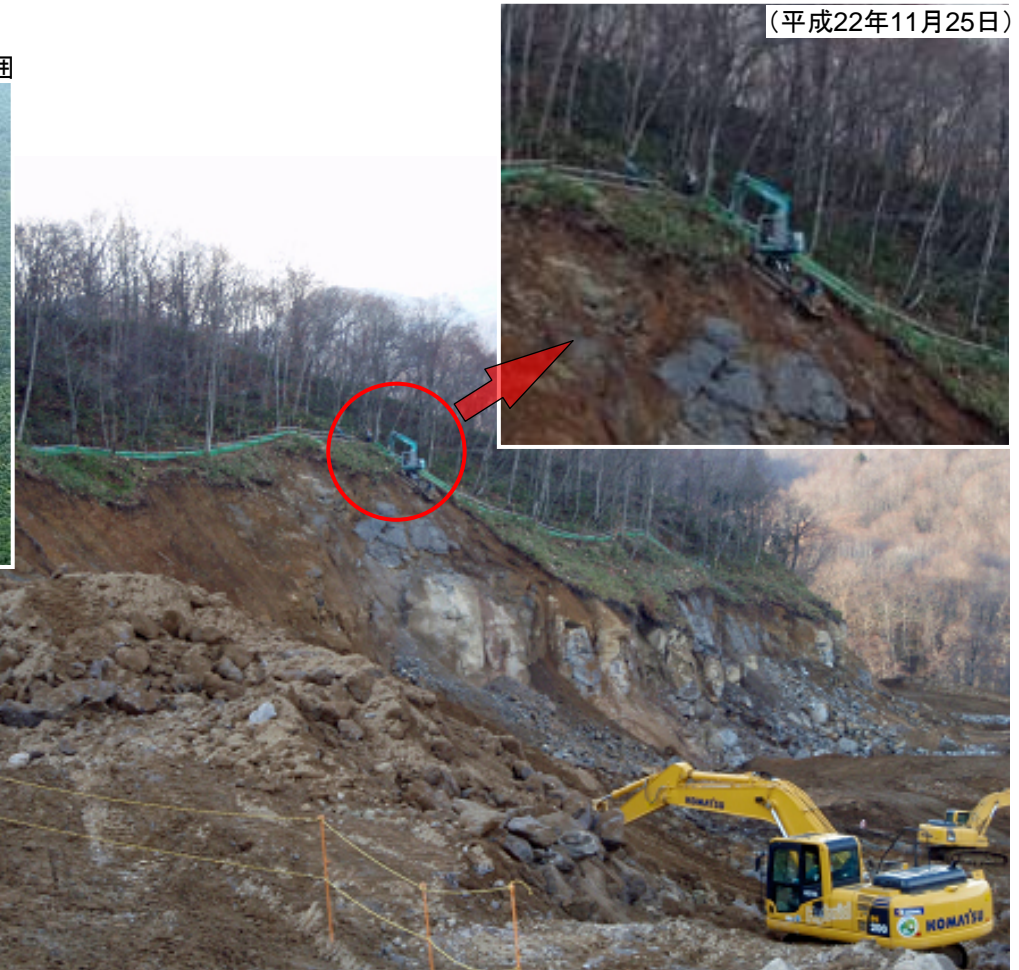
(三迫川地区 耕英)

崩壊した斜面を整形し、法枠工、緑化工を行います

震災によって荒廃した斜面の安定を図る山腹工を行っています。

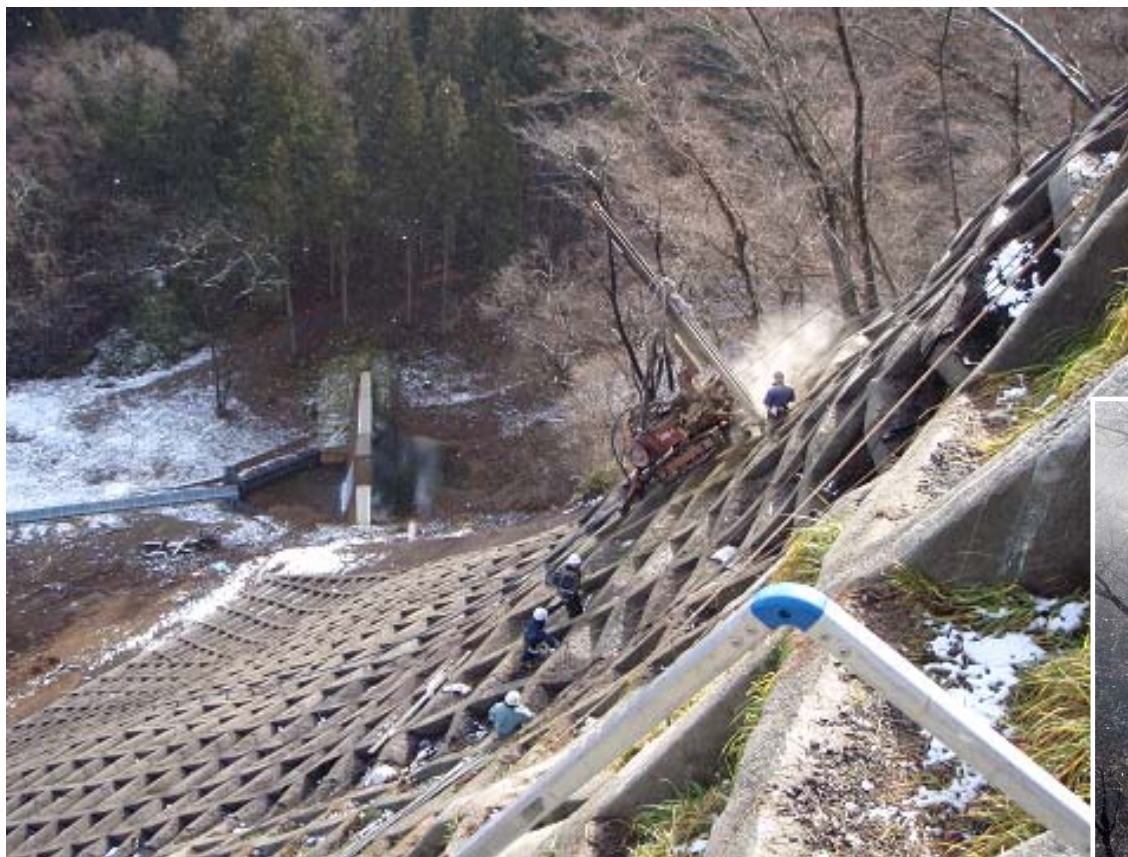
(三迫川地区 放森)

現場吹付砕工のアンカー削孔を行っています

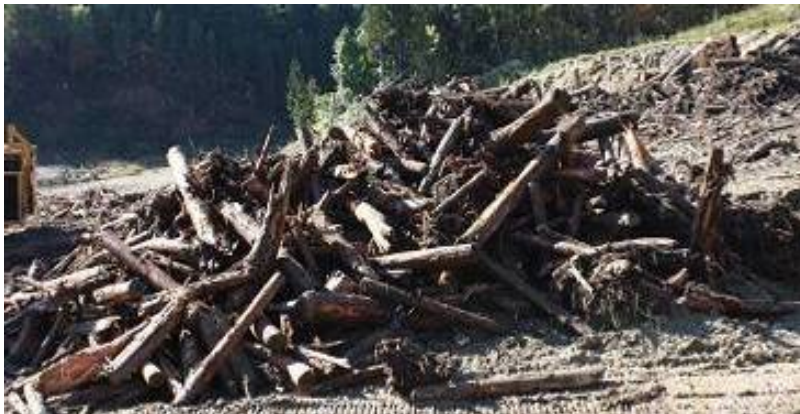
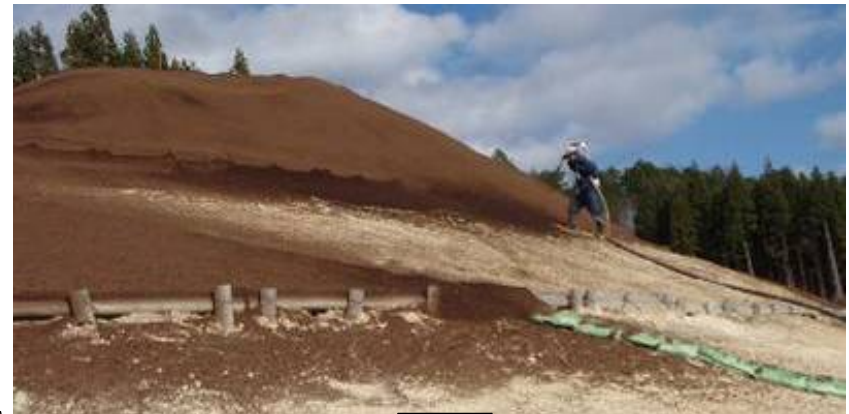
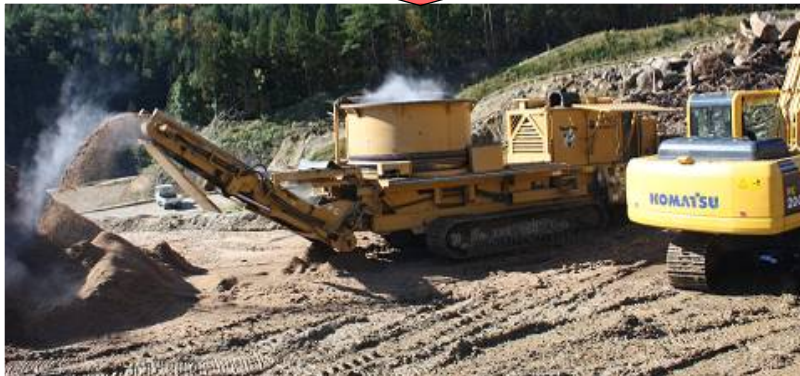
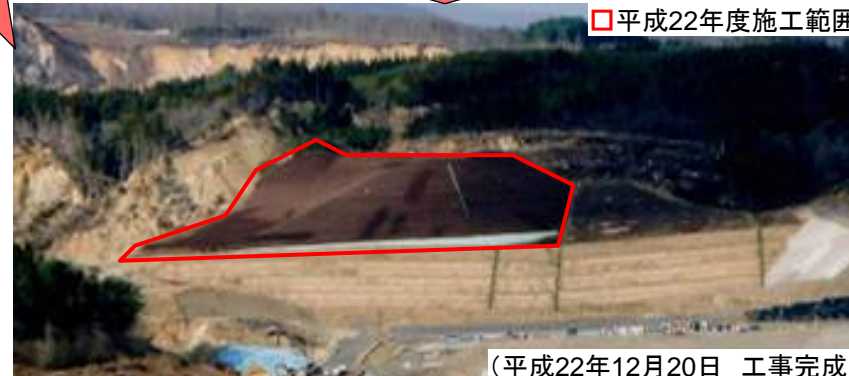
(二迫川地区 荒砥沢)

地すべりによって被害を受けた樹木を集め、機械でチップに破碎し、整形した斜面に吹き付けて緑化を図ります。

(平成22年12月20日 工事完成)

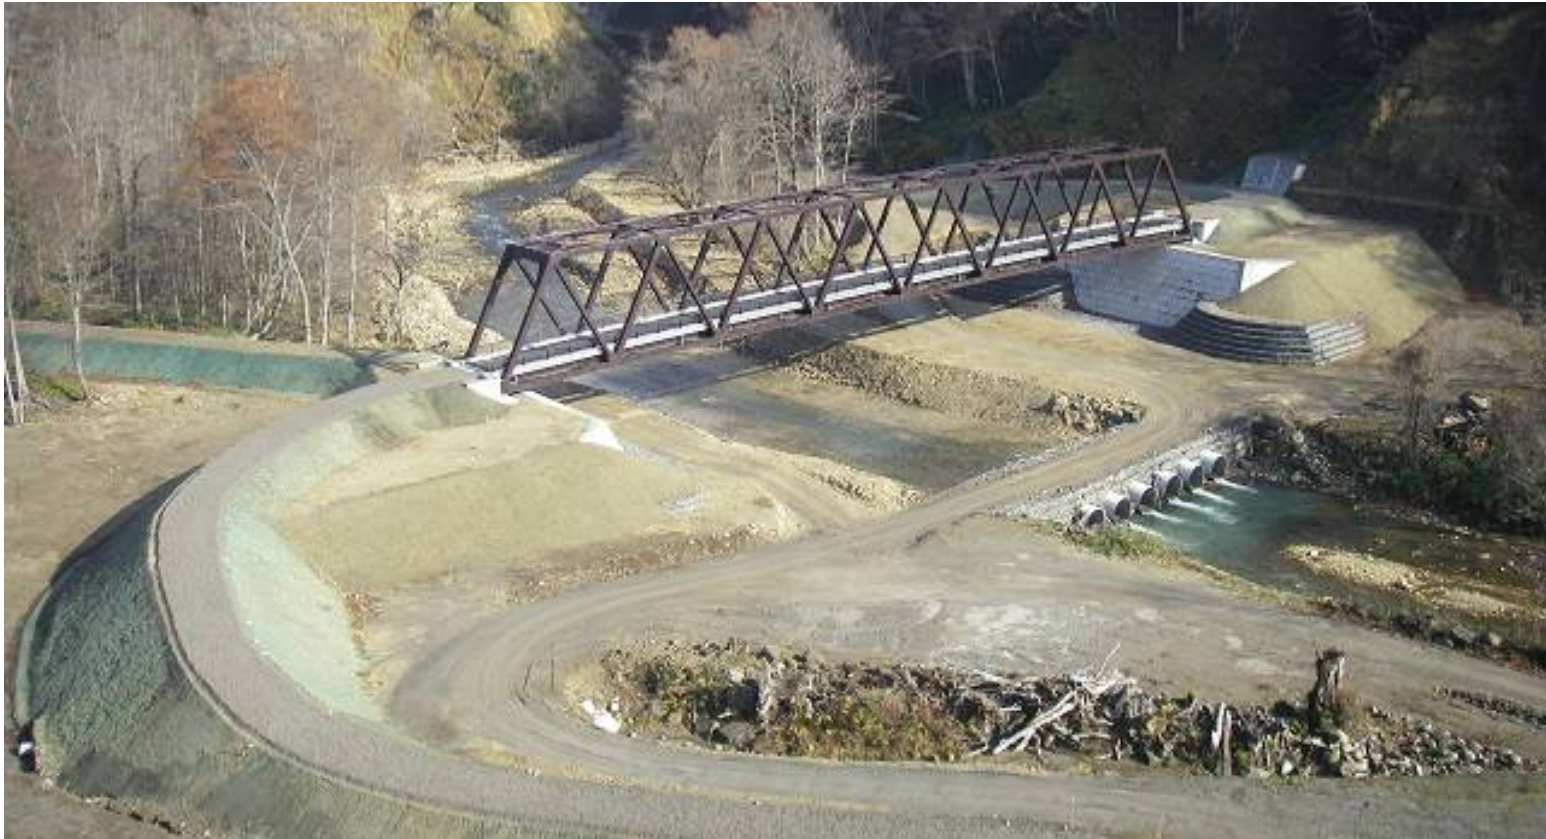
(河原小屋林道)

『河原小屋大橋』が完成しました

河原小屋林道について、橋梁工などにより復旧対策を進めています。
