岩手県内の対策概況①(東北森林管理局 岩手南部森林管理署)

平成23年2月4日現在

平成21年度末までに、国有林治山事業で溪間工40基、山腹工6箇所、民有林直轄治山事業で溪間工4基、山腹工4箇所、林道災害復旧事業で12路線を整備しました。

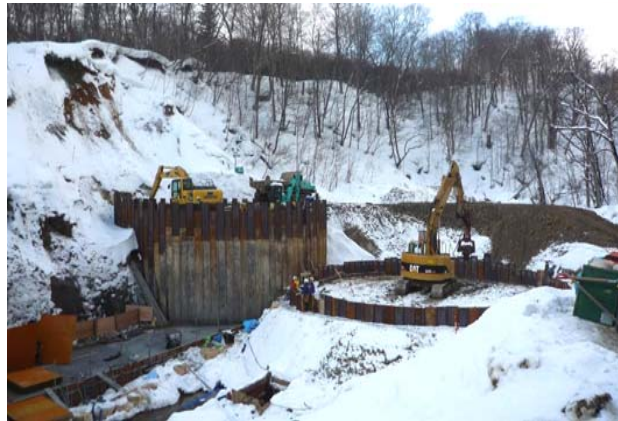
完成から1ヶ月後の平成21年4月に発生した土石流を補足することができました。↓

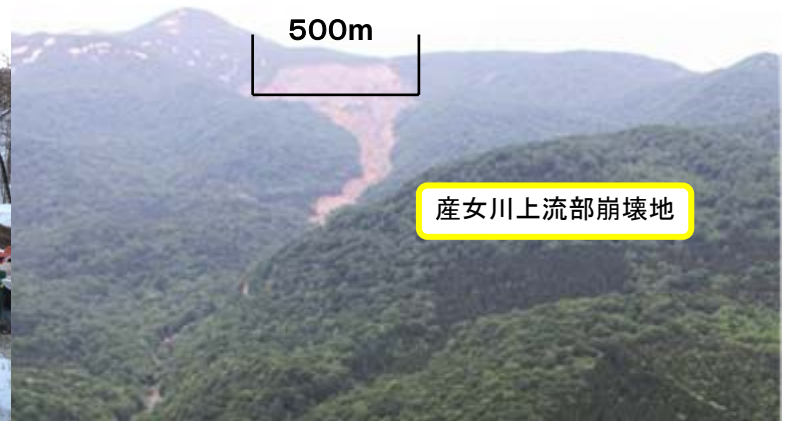
翌春の融雪による土石流災害から下流の安全を確保するため、地震発生年度(H20年度)中に緊急施工しました。

セル式ダムは中詰め材に現地発生土砂を利用できる上、寒中での早期施工が可能です。

↑雪中施工の様子

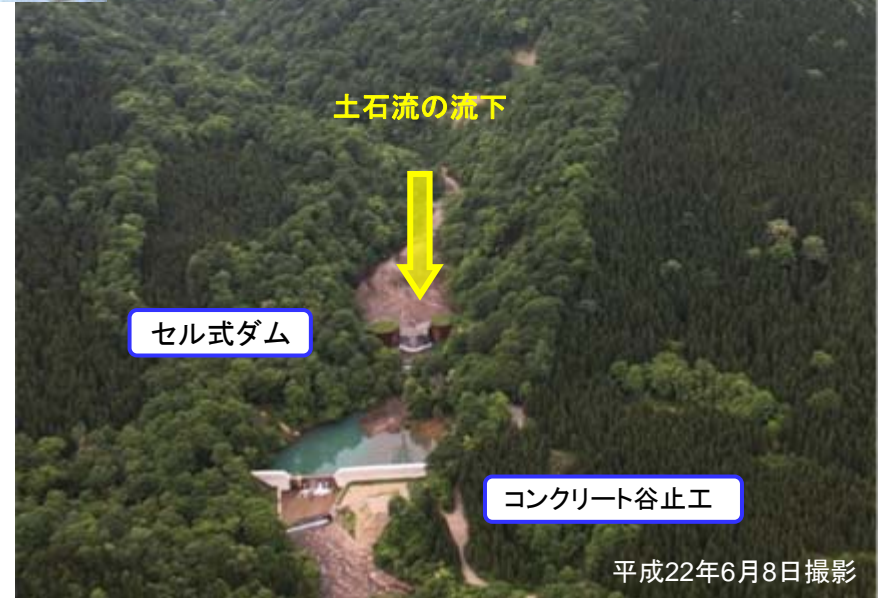
平成21年4月22日撮影

セル式ダム

コンクリート谷止工

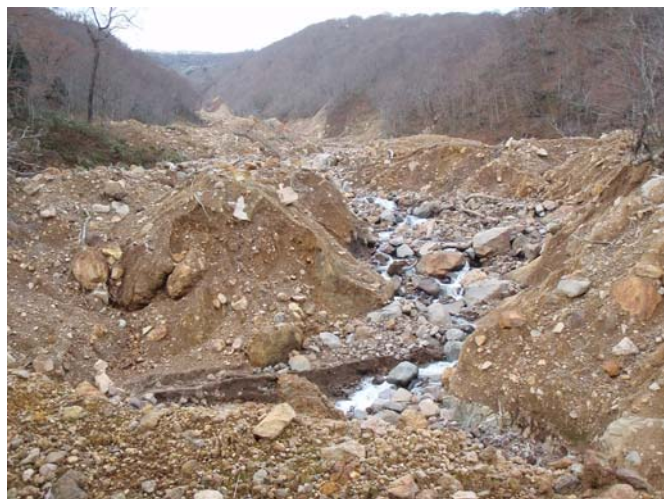
産女川上流部崩壊地に堆積している大量の不安定土砂が下流に流出するのを防ぐため、谷止工(1基)を施工しました。

谷止工上流部
堆積土砂の様子

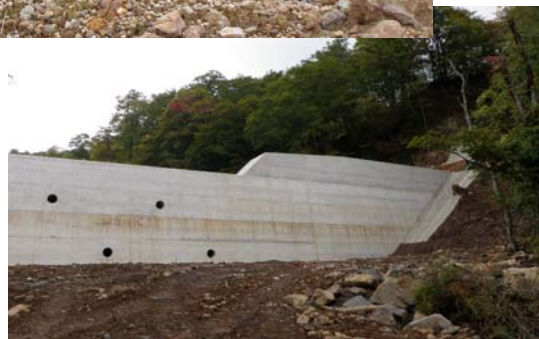
谷止工は平成22年11月1日に完成しました。

完成した谷止工

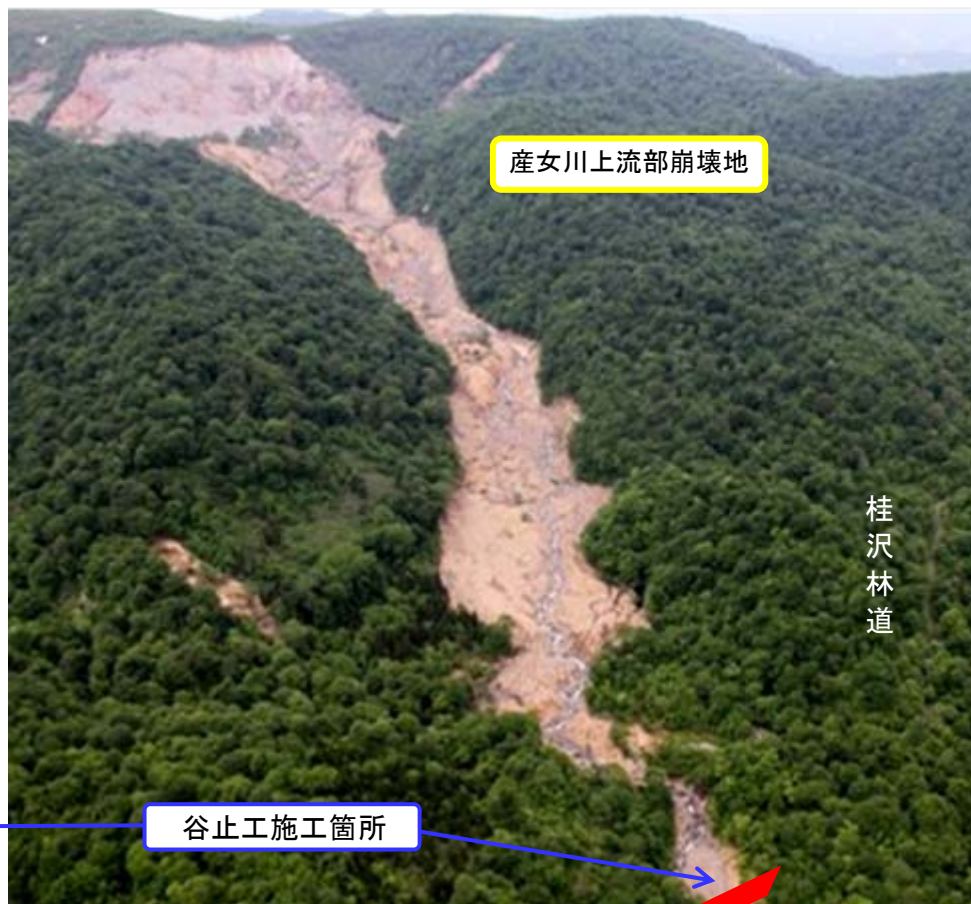
平成22年6月8日撮影

産女川上流部崩壊地

桂沢
林道

谷止工施工箇所

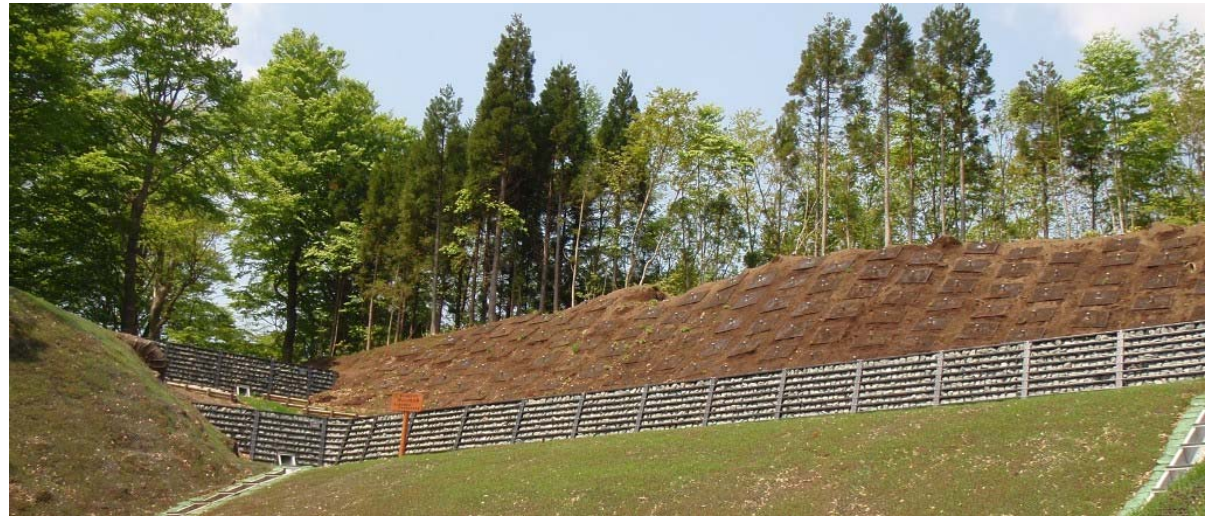
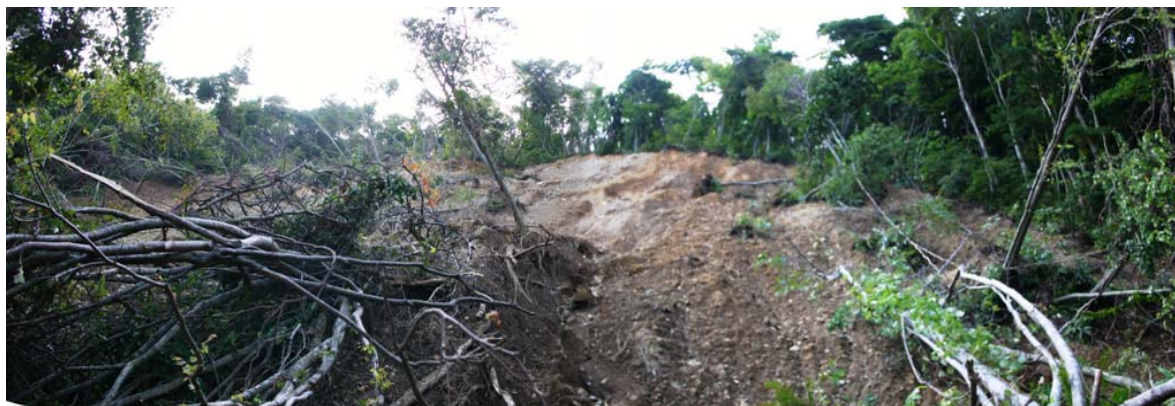
完成 平成21年9月30日

国道397号に面した斜面で地すべり性崩壊が発生したナガドロ沢では、崩壊地上部にある沼の生態系に配慮した工法で不安定な斜面の安定を図り、山腹緑化工を行いました。

地すべり対策工では一般的に地下水を排除しますが、ここでは沼の水位を維持するため地下水の排除を行わずに、鋼製枠等で土塊を留めて移動を抑制しています。

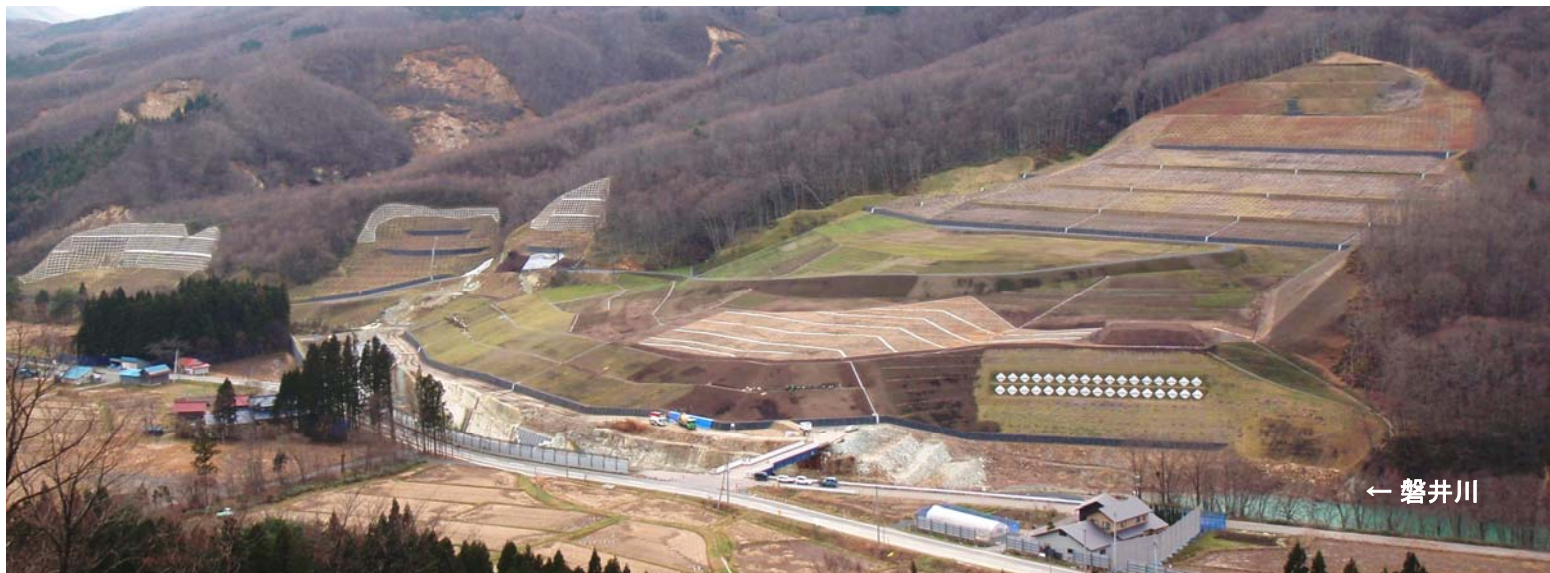
地震によって市野々原地区では磐井川の右岸で大規模な地すべり(約20h,移動土砂360万 m^3)が発生し、磐井川を150mに渡って完全に塞ぎました。

復旧工事では崩壊土砂を排土して斜面下部に盛り土することで斜面を安定させて地すべりを止め、土留工により土砂移動を防ぎ、緑化工によって斜面表層の浸食を防ぎました。

施工前

完成

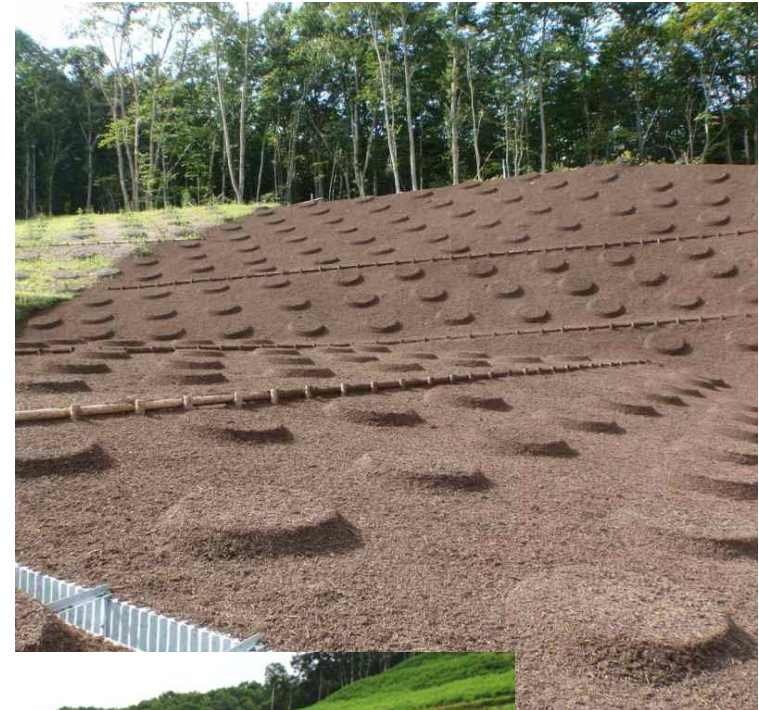
現地発生した倒木を有効微生物群により堆肥化し、緑化工の植生基盤材に活用することで、産業廃棄物の発生を抑制するとともに、被災地の森林回復を自然サイクルに近い状態で行っています。

吹付直後の様子

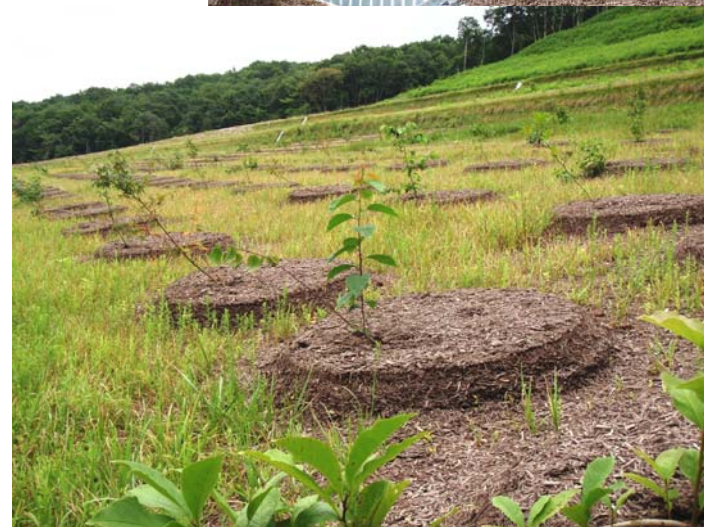
樹木の植栽から2ヶ月経過

新芽の伸長が見られ良好。

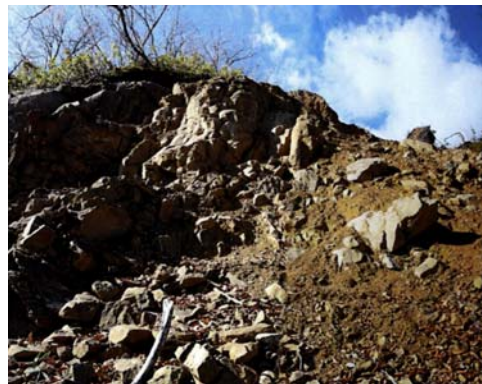
真湯では大規模に山が崩れ大きな岩が不安定な状態で斜面に点在しています。直下には国道342号線と真湯キャンプ場があり、キャンプ場は現在閉鎖されています。

施工前

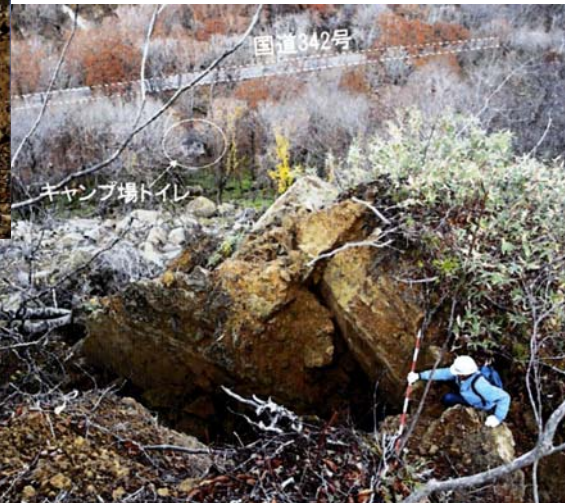
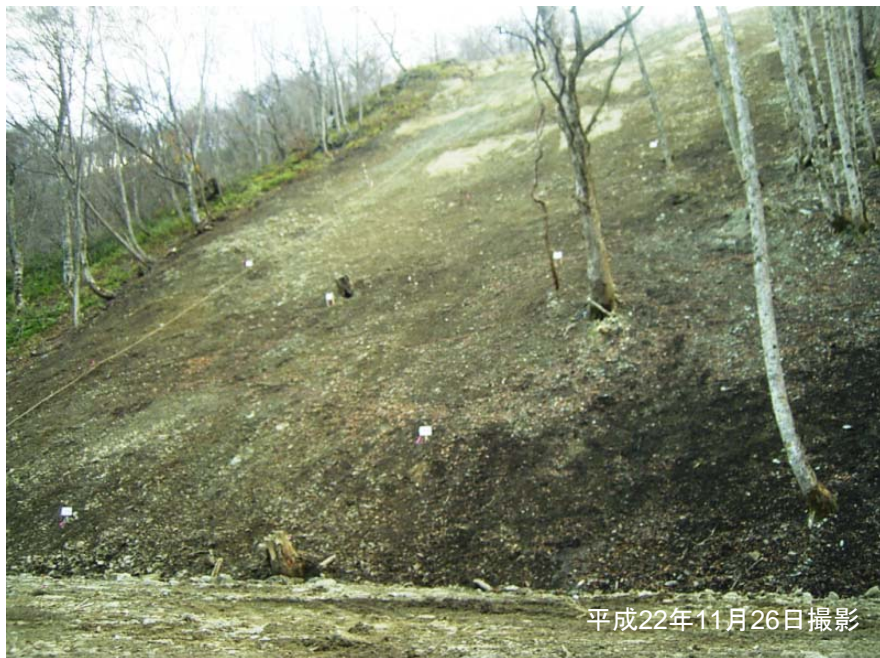
平成22年11月26日撮影

平成22年度は、落石等の危険のある土砂を除去し、安定斜面に整形し、11月26日に完了しました。

平成22年度工事
完成状況

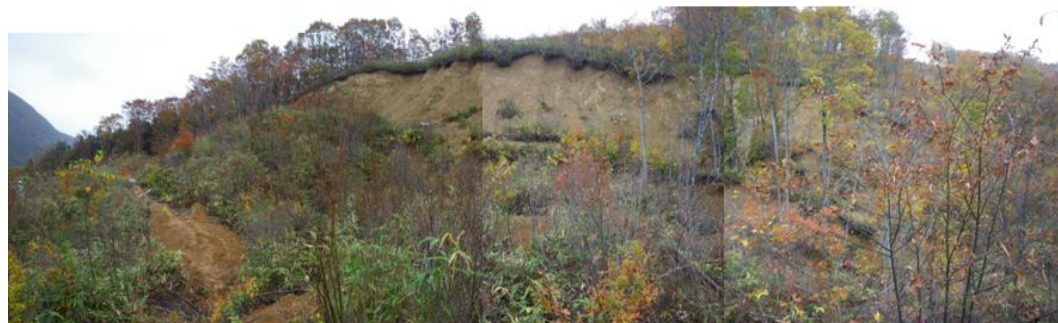
施工前

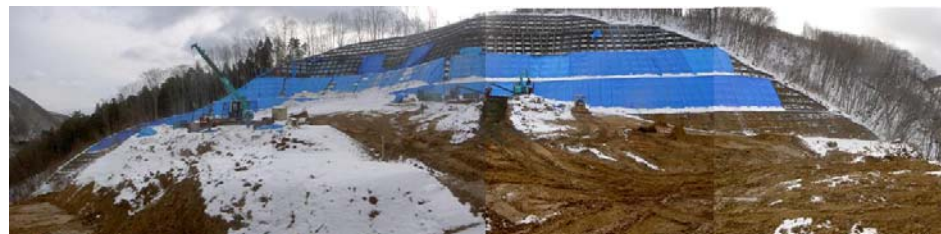
平成21年度工事

- ・法砕工
- ・集水井工
- ・鋼製砕土留工
- ・アンカー工
- ・木柵

平成21年度は、不安定な斜面を安定させるため法砕工を行い、地すべりの原因となるすべり面付近の地下水を排除する集水井を設置しました。

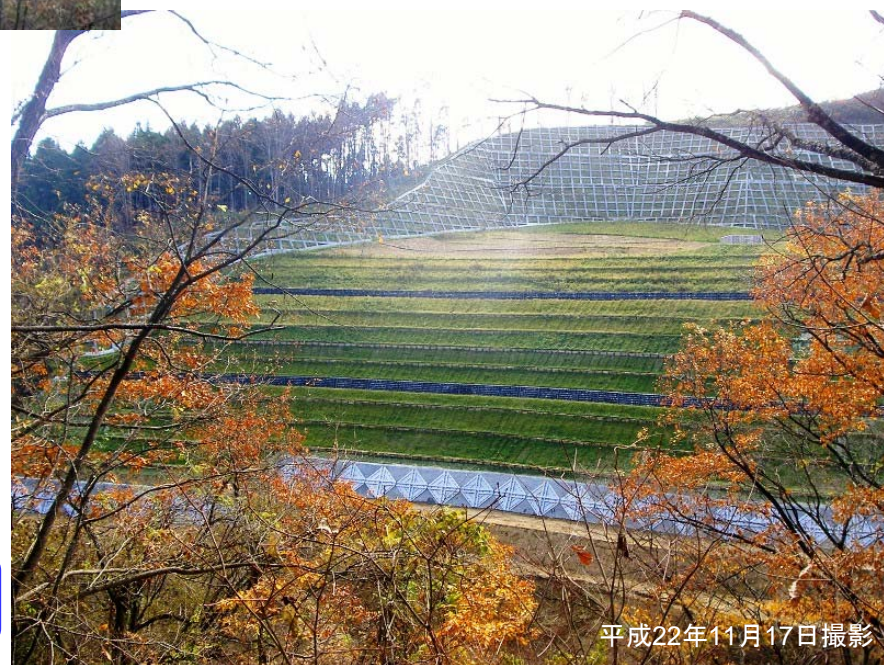
平成22年度工事
完成状況

平成22年度は、土砂を止める鋼製砕土留工と地すべりを抑止するアンカー工を施工しました。

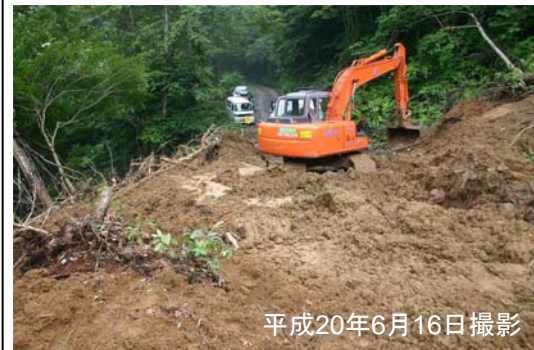
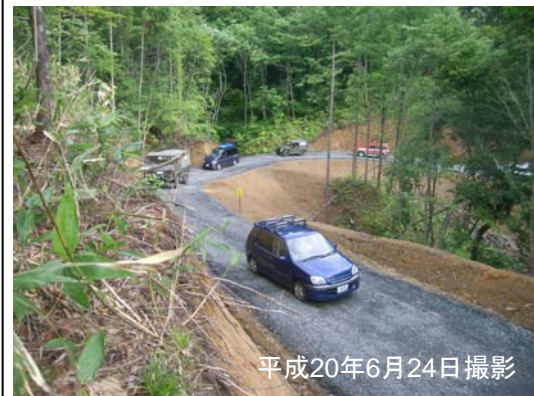
震災時の林道応急復旧工事

地震後、国有林道をいち早く応急復旧し、橋梁の崩落や土砂崩れにより寸断された国道342号線の迂回路としました。

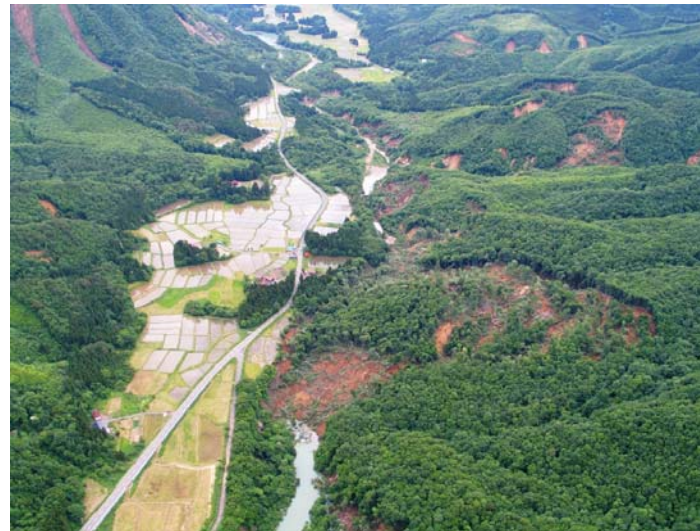
平成20年6月14日撮影

地震により磐井川右岸で地すべりが発生しました。土砂は対岸にぶつかって止まり、磐井川を完全に塞ぎました。

土砂は民家の間近まで迫っており、上流側にせき止められてできたダム湖は決壊すると崩壊土砂を巻き込んで泥流化する恐れがありました。

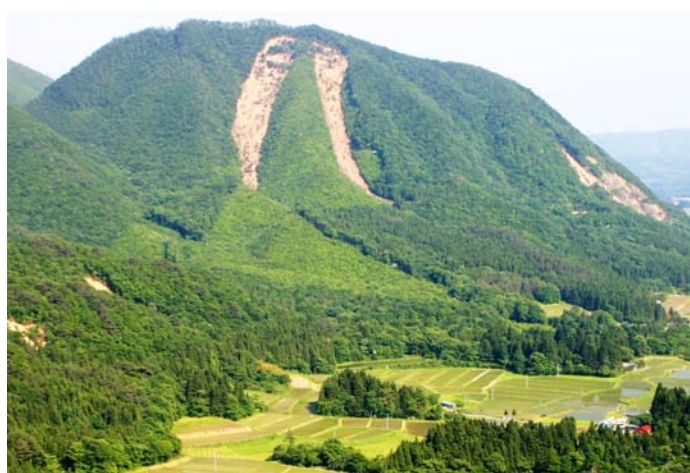
↑ 地震により崩壊した山王山
