■ 概要

平成20年岩手・宮城内陸地震による被災箇所のうち、平成22年度末までに国有林治山事業で溪間工34基、山腹工19箇所、地すべり対策工4箇所、民有林直轄治山事業で溪間工21基、山腹工22箇所、林道災害復旧事業で10路線を整備しました。平成23年度は、前年度からの継続箇所を含め、国有林治山事業で11件、民有林治山事業で15件の工事を行います。

平成23年度 工事施行箇所

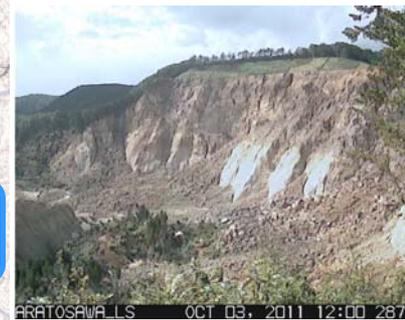
荒砥沢地すべりに監視カメラを設置しています。東北森林管理局ホームページのトップページ左にある「岩手・宮城内陸地震荒砥沢監視カメラ」のバナーをクリックすると見ることができます。
<http://www.rinya.maff.go.jp/tohoku/>

平成23年10月3日撮影

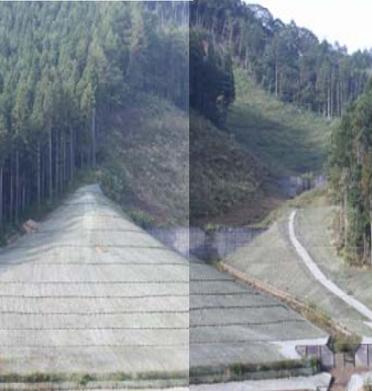
5 行者滝 【山腹工（山腹緑化工）】

荒廃した斜面の拡大や土砂流出を防ぐため、山腹緑化工を行いました。

平成23年9月撮影

● 行者滝治山工事 (9/30完成) ⑤
 ・山腹緑化工 約8,000m²

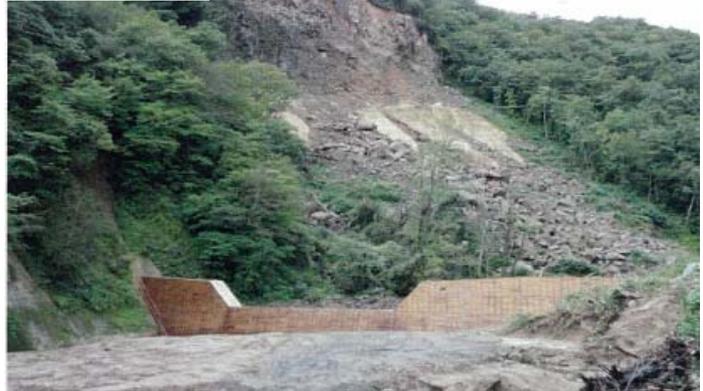
6 耕英Ⅴ (H22) 【溪間工（1号コンクリート谷止工）】

溪流に堆積した土砂を固定し、荒廃斜面の拡大も防ぐため、コンクリート谷止工をつくりました。

平成23年9月撮影

○ 耕英Ⅴ (H22) 治山工事 ⑥
 ・コンクリート谷止工2基

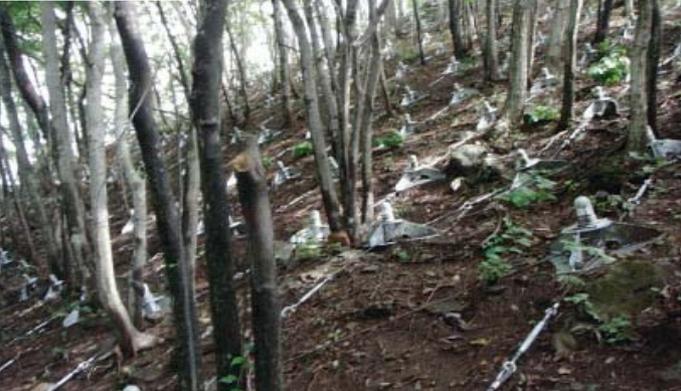
7 浅布Ⅲ 【山腹工（地山補強土工）】

地震により亀裂が発生した斜面を補強する、地山補強土工を行いました。

平成23年9月撮影

● 浅布Ⅲ (H22) 治山工事 (9/14完成) ⑦
 ・地山補強土工 約3,700m²
