■ 概要

平成20年岩手・宮城内陸地震による被災箇所のうち、平成22年度末までに、国有林治山事業で溪間工44基、山腹工6箇所、民有林直轄治山事業で溪間工4基、山腹工5箇所、林道災害復旧事業で12路線を整備しました。

平成23年度 施工予定箇所

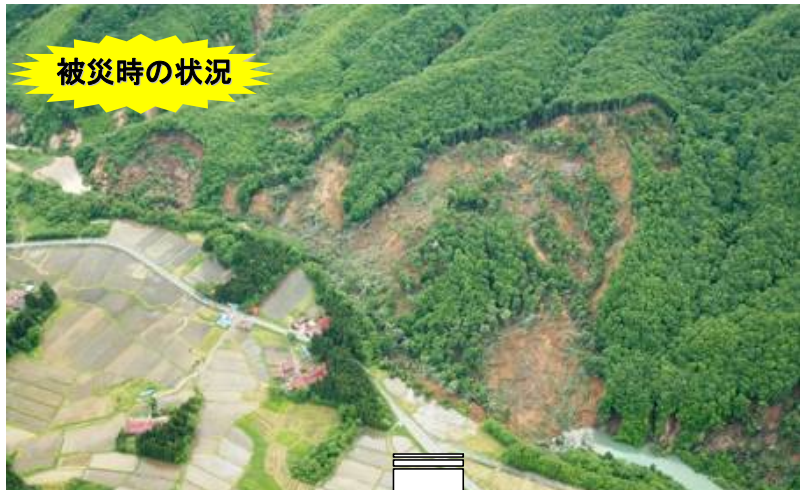
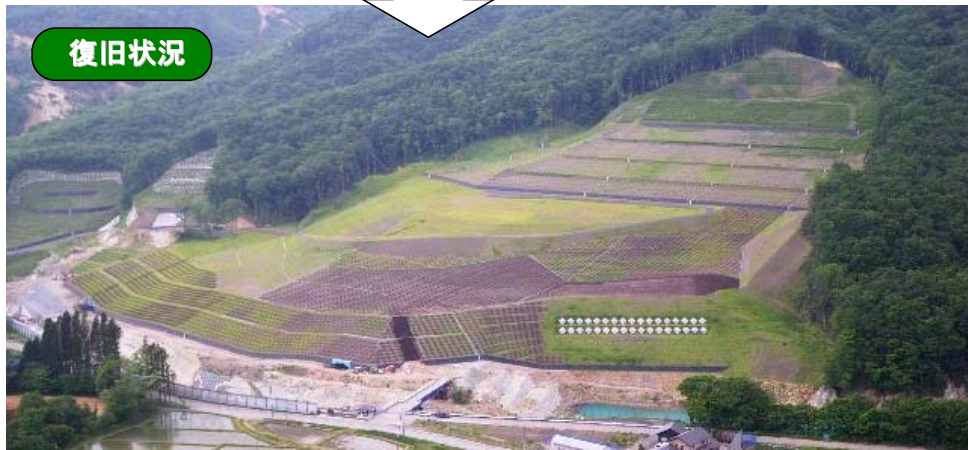
○磐井川地区(市野々原)

地震によって市野々原地区では磐井川の右岸で大規模な地すべり(約20ha,移動土砂360万m³)が発生し、磐井川を150mに渡って完全に塞ぎました。地すべり土塊は磐井川対岸の岸壁にぶつかって止まりましたが、地すべり地内には不安定土砂や倒木が大量に発生しました。また、上流側に形成された土砂ダムが決壊するとこれらを巻き込んで泥流化し、下流域に甚大な被害を及ぼす危険がありました。

対策工において、地すべり地内の不安定土砂を取り除き、斜面下部に移動させて押さえ盛土とすることで、地すべりを安定させました。

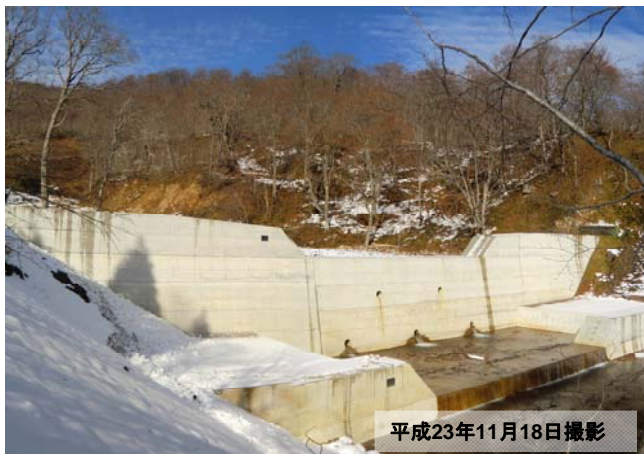
平成23年11月18日撮影

① 産女川【溪間工(谷止工)】

産女川冠頭部の崩壊により河床に堆積した不安定土砂の流出を防ぐ、谷止工が完成しました。

今後、さらに上流部の整備を予定しています。

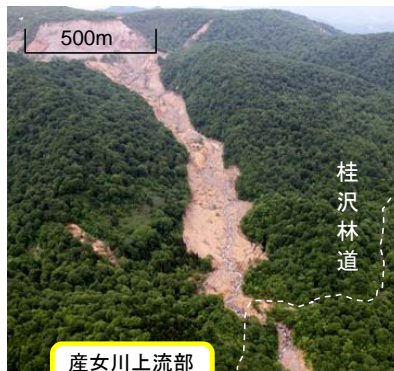
産女川上流部崩壊地

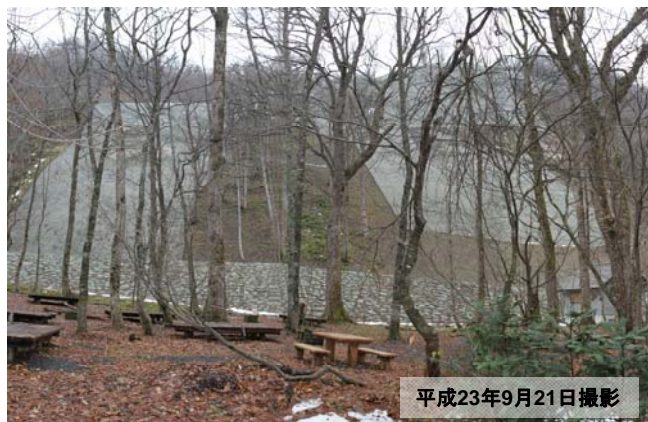
平成23年9月21日撮影

② 真湯(真湯キャンプ場)【山腹工】

国道や崩壊地下部に位置する真湯キャンプ場を保全するため復旧工事を鋭意実行しています。

平成22年度は、落石等の危険のある土石を除去し、安定斜面に整形しました。

平成23年度は斜面の緑化を図りました。

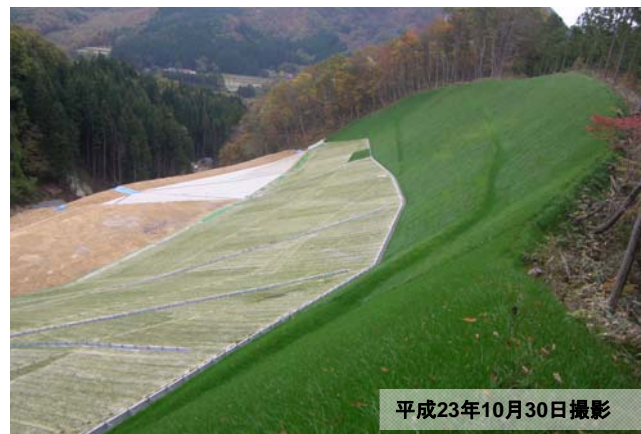
平成23年10月30日撮影

③ ニゴリ沢第一工区【地すべり防止工事:山腹工】

平成23年度は、不安定土砂を排土し、斜面下部へ押え盛り土することにより地すべりの安定を図りました。

また、地すべり土砂によりせき止められた溪流の土砂や倒木を取り除き、斜面は安定斜面に整形し緑化を図りました。

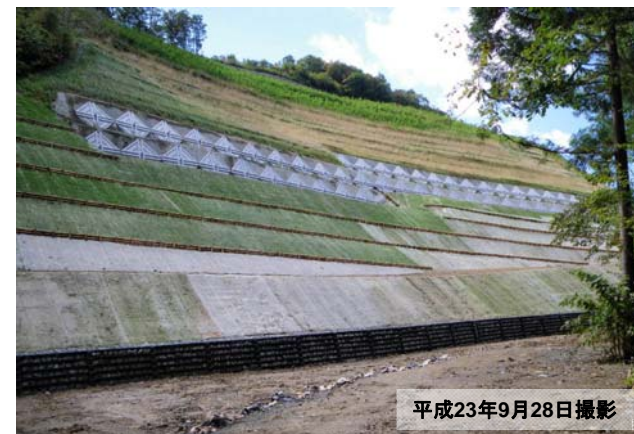
平成23年9月28日撮影

④ ニゴリ沢第二工区【地すべり防止工事:溪間工】

平成22年度までに、不安定な斜面を安定させるため法枠工、地すべりの原因となる地下水を排除する集水井工、土砂を止める鋼製枠土留工と地すべりを抑止するアンカー工を施工しました。

平成23年度は地すべり末端部に位置する溪流の対策工が終わり、地すべり対策が完了しました。
