# 観光地での環境に配慮した工法による治山工事について

三八上北森林管理署 治山グループ ○外柳剣太  
治山グループ 迫脇将季  
総括治山技術官 高橋昌紀

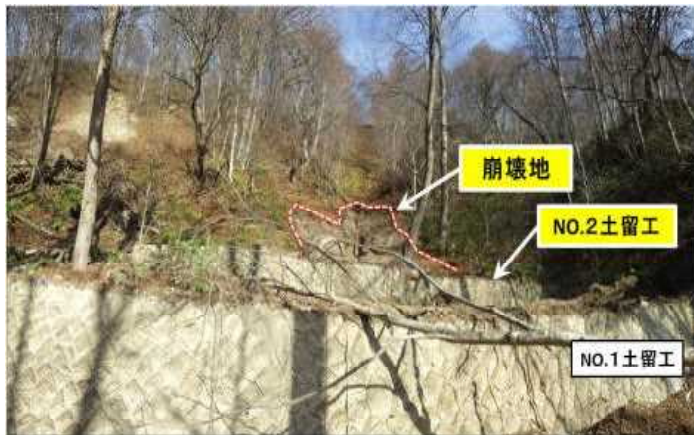
図-2 治山施工地被害の全景

この、奥入瀬溪流流域内において、平成26年8月22日22時頃、時間雨量58mmを記録する局所的大雨があり、奥入瀬溪流に並行する国道102号沿いで、土砂崩れ等により、発生から2日間、国道が全面通行止めとなった。幸いにも、人的被害はなく、応急対策等により、観光への影響も大きくなかった。そのなかで、奥入瀬溪流景勝地の左岸に位置する治山施工地において、山腹崩壊により、平成5年度完成のコンクリート土留工が転倒するなどの被害に遭った(図-2・図-3)。

被害状況については、治山施設周辺で降った多量の雨水は、土層内を浸透し、礫交じり層の凹地形部で湧出したことから、山腹崩壊が発生。さらに、多くの浸透水がNO.2土留工背面に滞水したため、間隙水圧が上昇し、NO.2土留工は転倒。そして、山脚部の崩積土が再移動したことにより、飽和状態となっていたNO.2土留工背面の堆積土を巻き込みながら、土砂が下方に位置する国道102号へ流出したものと推察した。

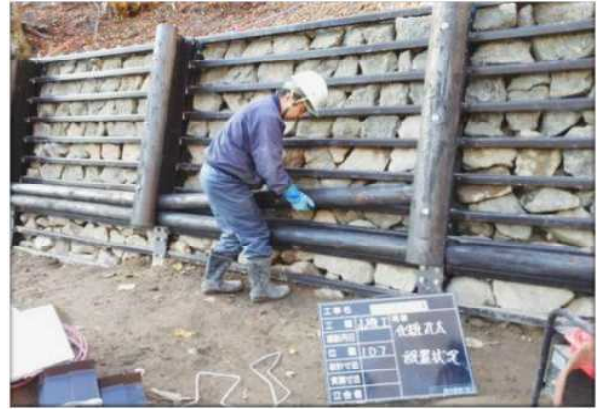
図－4 焼付け丸太の貼付け

最後の(4)については、鋼製枠土留工の前面部には、焼付け加工を施したスギ丸太を貼

付け、化粧を施すこととした（図－4）。

焼付けた丸太は、ほぼ黒色となり、スギ丸太本来の様相よりも、景観に溶け込み目立ちにくくなるのではないかと考えた。また、丸太表面を炭化させることで、丸太の腐朽進行を遅らせ、長期の化粧丸太の維持が期待できる。

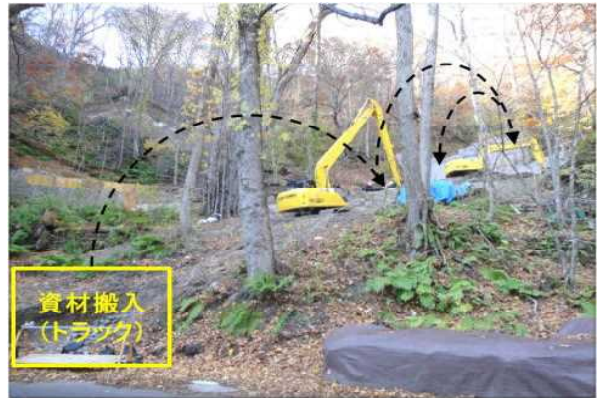
図－5 バックホウによる資材運搬

施工地は、国道102号及び奥入瀬溪流景勝地「九十九島」に隣接し、観光客の入り込み及び交通量の多さ、また、狭隘地のため、資材運搬にあたっては、国道を一部占有し、不整地運搬車で施工する計画であったが、通行車両等に与える影響及び運搬時の地表攪乱による土砂の流出が懸念された。そこで、図－5のとおり、数台のクレーン機能付きバックホウのリレー式による資材運搬に変更し、国道を占有することなく、重機走行による土砂の流出を軽減し、通行車両等への配慮及び環境負荷を低減した。

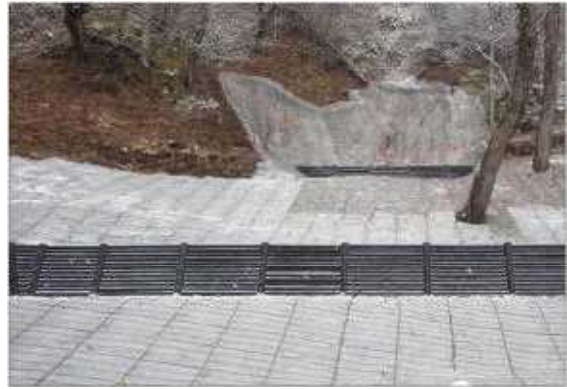
図-6 九十九島治山工事の完成

もなく、[図-6](#)とおりの竣工に至った。工事期間は、平成27年10月1日から平成27年11月23日までの約3ヶ月で、鋼製枠土留工2基及び自然侵入促進伏工994.9平方メートル、請負金額29,160千円となる。

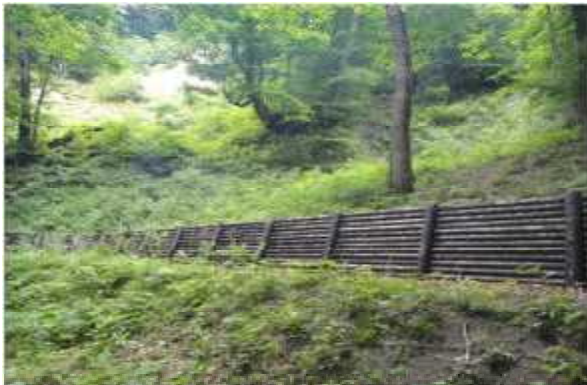
図-7 当該工法による鋼製枠土留工

鋼製枠土留工については、目視からも地形の異常及び施設の変形等を確認することはなかった。また、貼付けた焼付け丸太は、表面の炭化層が降雨等で洗い流されたことにより、色彩が若干、明るくなり、腐朽はなく、[図-7](#)の当該治山施設は、景観に馴染んでいると思われる。しかし、第三者が、果たしてどのように感じるのか、反応を知りたかったことから、[図-7](#)の当該治山施設の写真のほか、通常の鋼製枠土留工([図-8](#))及び、現場打ちコンクリート土留工([図-9](#))並びに、木製残存型枠を使用したコンクリート土留工([図-10](#))のイメージ写真を用いて、地元住民を対象に、最も景観に馴染んでいる治山施設を選択するアンケートを実施した。

回答者数は17人で、[図-10](#)を選択した1人を除く16人が、[図-7](#)の当該治山施設が、「最も景観に馴染んでいる」という回答結果となった。

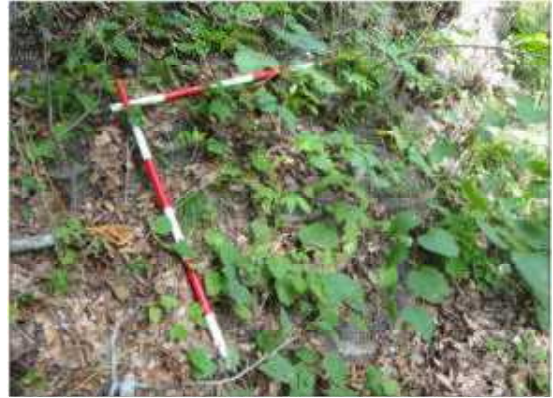
図-11 切土部標準地

続いて、自然侵入促進伏工については、マット上に侵入した植生を確認するため、1㎡の標準地を、切土部、盛土部毎に1箇所設置した。マットの状態は剥がれ等もなく、[図-11](#)の切土部では、植被率70%程度、出現種は、カツラ、ケヤキ等の高木類の他、イワガラミ等のツル性の木本、イタドリ等の草本の、約25種類の侵入を確認した。盛土部では、植被率40%程度、出現種は、切土部と同種一部の他、エゴノキ、イヌシデの高木性の木本、フキ等の草本等を確認した。植被率に、ばらつきはあるものの、周囲からの植生の侵入が認められ、種の攪乱もなかった。
