# 最上管内におけるツキノワグマによるスギ剥皮被害の調査

# 朝日山地の登山道周辺の植生回復のための新たな技術の検討

# 排水トンネル工事中に確認された破断面について

## — 現場から学んだ一考察 —

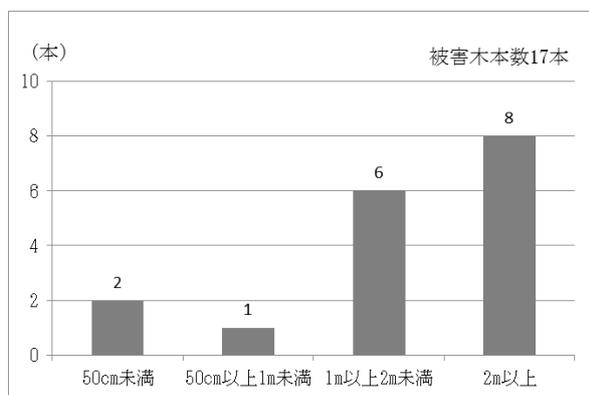
図1 剥皮被害の長さ (大芦沢)

被害木における剥皮部の開始高を調査した結果、根元(0cm)からの剥皮が大芦沢で17本中16本、山寺で9本中8本となり、ほとんどが0cmからの被害であった。また、大芦沢及び山寺における剥皮被害の長さを図1及び図2に示した。剥皮被害の長さは大芦沢で34cm～348cm、山寺で62cm～262cmで、1m以上の剥皮被害は大芦沢で14本(82%)、山寺で7本(78%)と、剥皮の長い被害木が多く、さらに材価の最も高い元玉に被害が集中していた。

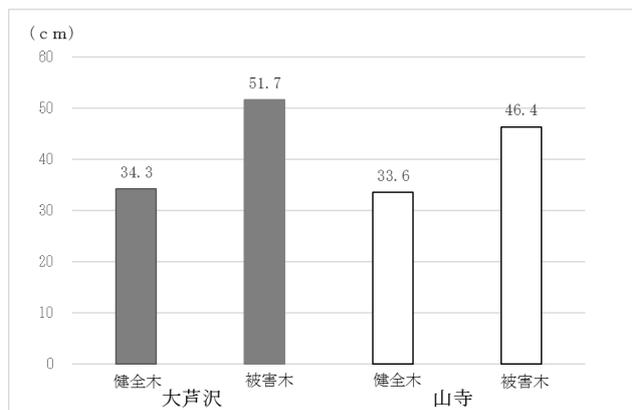
図3 被害木と健全木の樹高の比較

被害木及び健全木の樹高を図3に、胸高直径を図4に示した。大芦沢、山寺ともに、平均樹高及び平均胸高直径は健全木より被害木で大きく、被害は林分内で樹高が高く胸高直径が大きい成長の良好な立木に発生する傾向が見られた。

- (1) 剥皮被害は、林分内で樹高が高く胸高直径が大きい成長が良好な立木に発生する傾向が見られた。この傾向は、山形県が行った調査報告（斉藤 1996）と類似している。このことから、ツキノワグマには、大径木への何らかの嗜好性があると考えられる。
- (2) 急傾斜林分である山寺では、被害木の 67%が山側の被害であった。一方、傾斜が緩やかな大芦沢では、全周被害が多く発生し、枯損木も多数確認した。これは、急斜面では山側からの剥皮は容易であるが、谷側からの剥皮は難しいことによるものと推測される。一方、大芦沢では傾斜が緩やかであり、どの方向からでも剥皮が可能なたため、全周被害による枯死が多く発生していると考えられる。
- (3) 撮影された個体は加害個体の可能性がある。来年度以降も追跡調査することで、被害の連続性と加害個体との関係を把握できる可能性がある。
- (4) 今後、最上管内の民有林に被害が拡大した場合、林業経営への影響は深刻になると思われる。このことから、すでに開発されている防除方法を含めた被害対策を進める必要がある。
- (5) 豊凶調査の結果から、9 種類の液果、堅果類のうち 3 種類は並作であった。このため、餌不足のみを剥皮害の要因とすることは難しいと思われる。

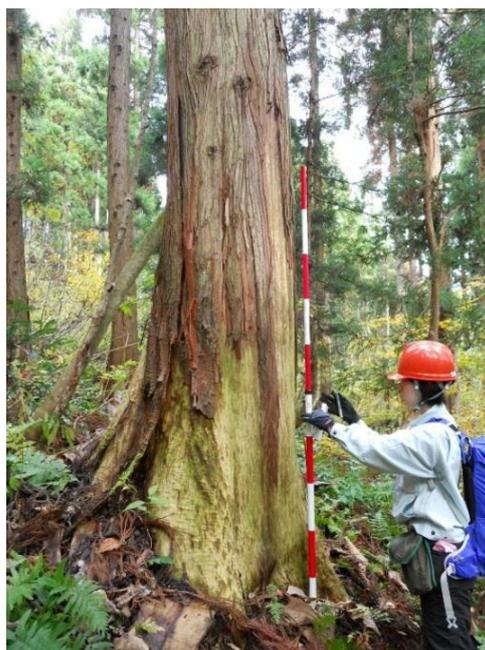
図5 被害状況（全周被害：大芦沢）

また、被害木における剥皮の発生部位を表2に示した。最も多い被害部位は、大芦沢では全周被害（図5）で被害木の71%を占めたが、山寺では山側被害（図6）が67%を占めた。また、大芦沢では全周被害木12本のうち8本が枯損していた。

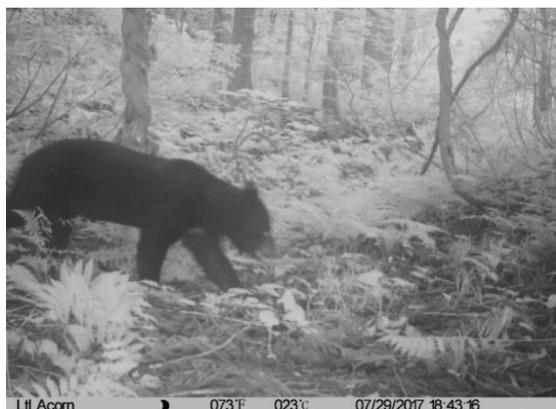
図7 撮影されたツキノワグマ (大芦沢 1)

図7及び図8は大芦沢に設置した自動撮影カメラで撮影されたツキノワグマの写真である。個体識別はできないものの、体サイズから、図7は亜成獣、図8は成獣と異なる個体の可能性もあることから、大芦沢被害林分周辺では1頭または2頭生息している可能性がある。

なお、今回の調査では、誘引餌に立ち上がることが無かったため、胸部斑紋部は識別できなかった。

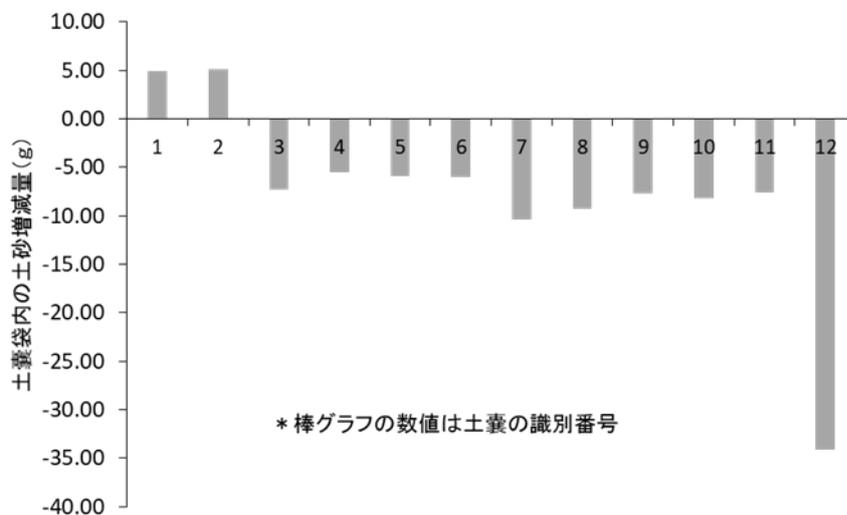
図-1 土とササ葉・ヤシ繊維の量が異なる土嚢の土砂増減量

図-1 の識別番号 1 と 2 は土を入れずにヤシ繊維とササ葉のみを入れた土嚢であ

り、両者とも土砂重量が増加していることから、ヤシ繊維とササ葉には土嚢内に流入した土砂を捕捉している可能性が示された。また識別番号 1、3、5、7、8 はヤシ繊維を入れた土嚢で、識別番号 2、4、6、9、11 はササ葉をいれた土嚢だが、土砂増減量に大きな差はみられなかったことから、ササ葉はヤシ繊維と同様の効果を発揮する可能性が高いと考えられた。一方、識別番号 3～11 は土嚢袋内にヤシ繊維とササ葉の他に土も入れてあるが、どの土嚢も土砂重量は減少しており、土嚢内の土は外へ流出していることも示された。しかし、土嚢内にヤシ繊維とササ葉を入れず土のみをいれた識別番号 12 は識別番号 3～11 と比較して土砂重量の減少が著しく大きいことから、土嚢内にヤシ繊維やササ葉を混ぜて設置することで登山道の土砂移動を抑制している可能性が示唆された。

土嚢にいたヤシ繊維やササ葉には土砂を捕捉できる可能性が示され、ヤシ繊維・ササ葉を混入した土嚢は、土のみをいた土嚢より土砂移動を抑制している可能性が示唆された。また緑化ネットにササ稈マルチを併用することで、地温・水分条件の変動を抑制できる可能性も示唆された。以上のことからササ葉やササ稈を用いた新しい工法には実生が定着しやすい環境を作り出せる可能性が考えられる。

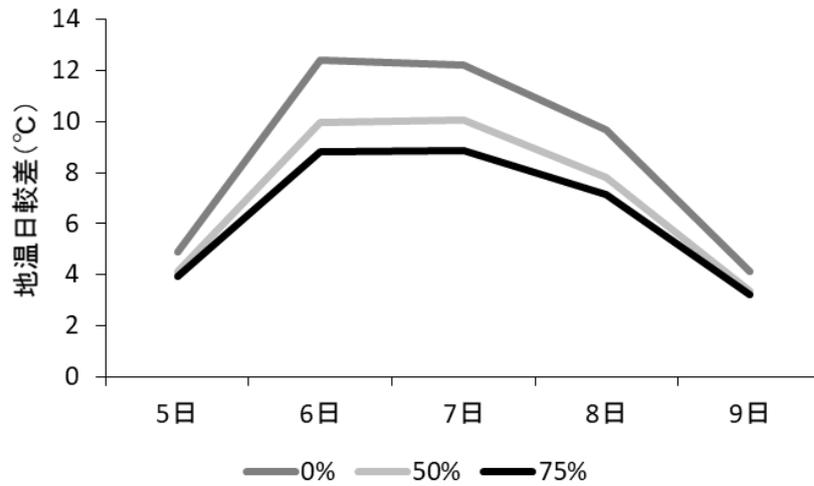
図-2 被覆度ごとの地温日較差の変動

ササ稈の被覆度が高いほど地温日較差は減少する傾向が見られた(図-2)。このため、ササ稈によるマルチングは地温の変動を抑制できる可能性が示唆された。

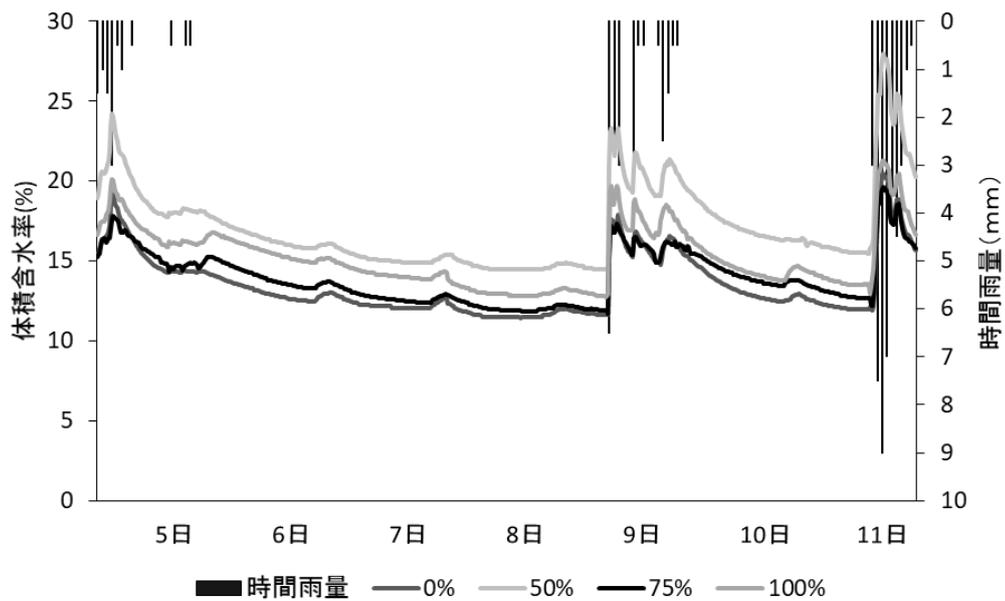
図-3 被覆度ごとの体積含水率の変動と時間雨量の変化

被覆度 50%は 0%や 75%、100%より高い体積含水率を保持していた(図-3)。このことから被覆度が高いと、土壤への降水の浸透を遮りすぎてしまう可能性が考えられた。

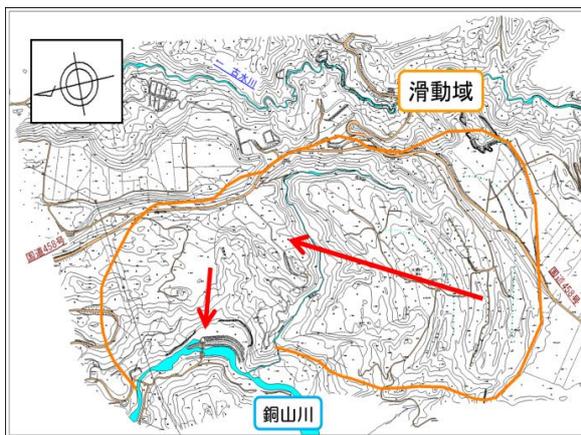
図1. 大規模地すべり災害 滑動図

東北森林管理局では、平成4年度より山形県最上郡大蔵村において銅山川地区民有林直轄地すべり防止事業を実施している。当事業地は、地域一帯に火山堆積物であるシラスが厚く覆い、加えて豪雪地帯という特性からシラス層が地下水帯水層となり地下水位が上昇しやすいため、平成8年の融雪期に約130haにも及ぶ日本最大級の大規模地すべり災害が発生した。その滑動方向は南西から北東に向かって移動し、国道付近ですべり方向が変わり西の銅山川方向に移動する複雑な地すべりであった（図1）。

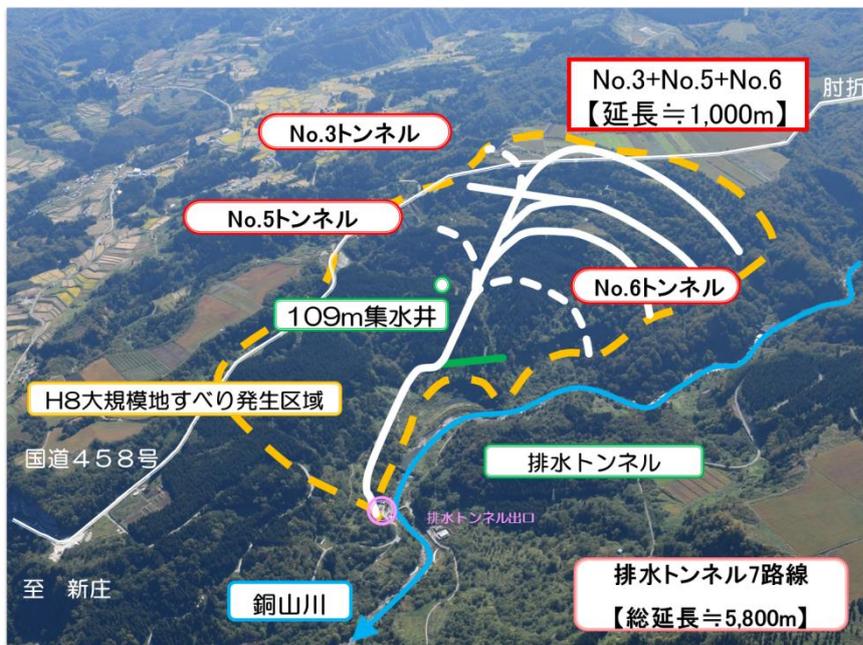
図2. 排水トンネル計画図

大規模地すべり災害を受けて、当事業では排水トンネル及び集水井、落とし込みボーリングを組み合わせた立体排水工を実施している。排水トンネルは全7路線【実線・点線】（総延長：約5.8km）あり、現在は平成26年度より第7期工事として3路線【点線：No.3, 5, 6路線】（延長：約1km）の排水トンネル工事を実施している（図2）。

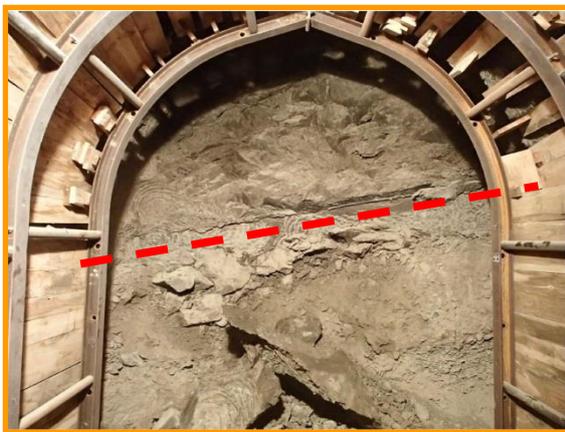
写真1. 破断面写真

破断面は、掘削断面に向かって右上から左下の方向に走り（写真1）、押し出された部分は黒っぽく上下の面は凹凸がない滑らかな鏡肌が確認できた（写真2）ことから、すべり面である可能性が考えられた。そこで、当事業の実施にあたり地すべり発生機構や移動特性を明らかにするため、過去実施した地すべり機構解析における排水トンネル付近のボーリング調査結果を用いて2つの検証を実施した。

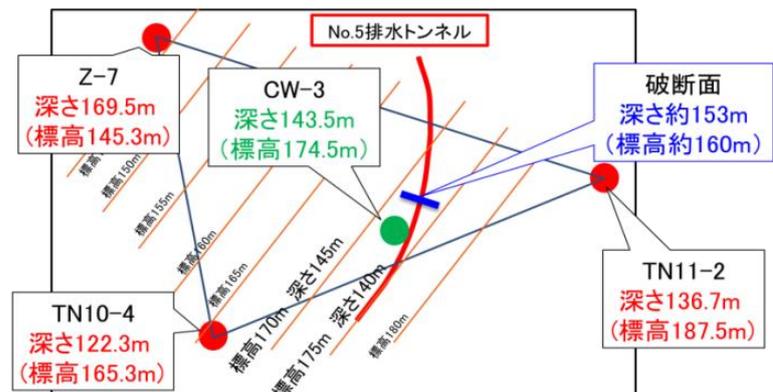
図3. 機構解析に基づくすべり面等高線図（模式図）

地すべり機構解析に基づき作成した当事業の計画当時のすべり面等高線図（図3）によると、想定すべり面は深さ140～145mと推定された。

また、平成16年に実施したボーリング調査（CW-3）で深さ143.5m地点に平滑面が確認されたことから、今回確認された破断面は深さ153mと、すべり面等高線図により想定されたすべり面には10m程度の差があった。

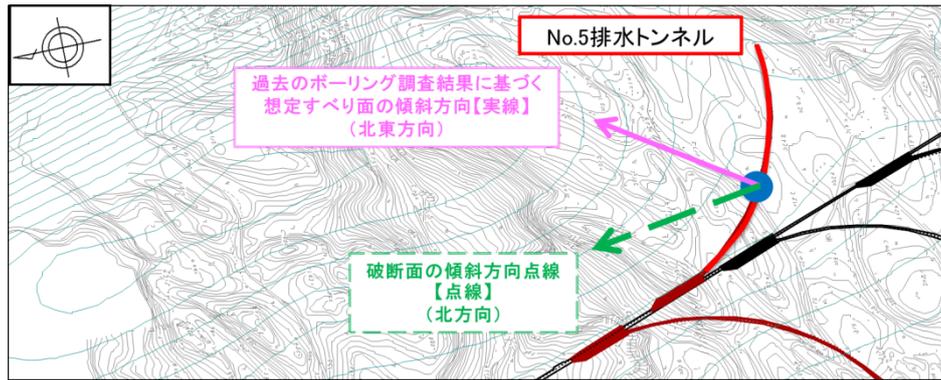
図 4. 破断面傾斜方向図

同様に地すべり機構解析結果より、銅山川地区一帯をボーリング調査した結果から判明したすべり面の傾斜方向は”北東方向”となっていたが、今回確認された破断面の傾斜方向は”北方向”を示し異なるものであった（図4）。

以上のことから、今回確認された破断面は「すべり面ではない」可能性が高いと考えられた。

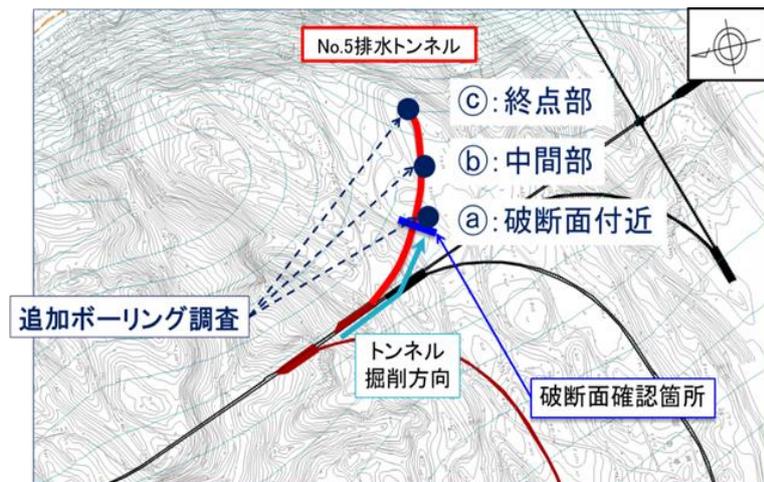
図 5. 追加ボーリング調査位置図

破断面確認箇所やその付近の地質状況の確認を目的として、破断面が確認された付近 (a 地点)、No. 5 排水トンネル中間部 (b 地点)、終点部 (c 地点) の計 3 箇所 (図 5) で新たに追加のボーリング調査を実施した。

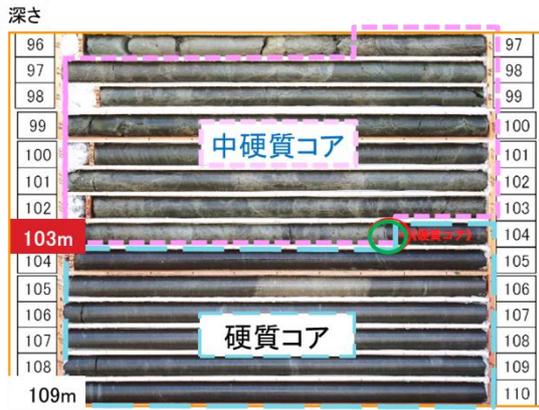
図 6. 109m 集水井 コア写真

集水井のボーリング調査結果 (図 6、写真 3) では、凹凸がなく滑らかな鏡肌を呈したすべり面の痕跡が確認されたのは、中硬質コアと硬質コアの境目で深さ 103m の位置であった。

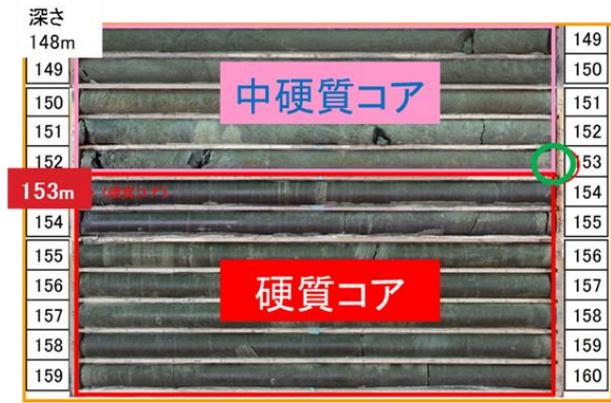
図 7. a 地点（破断面付近） コア写真

破断面が確認された付近 (a 地点) のボーリング調査結果は、深さ 153m で地質状況が中硬質コアから硬質コアに変化し、すべり面と思われる痕跡が確認された (図 7、写真 4)。

そのほか、b 地点、c 地点の 2 地点でも同様にすべり面と思われる痕跡が深さ 150～160m 地点で確認された。これらの結果は、比較対象区で確認されたすべり面の痕跡及びコアの配置状況とも相似するものであった。

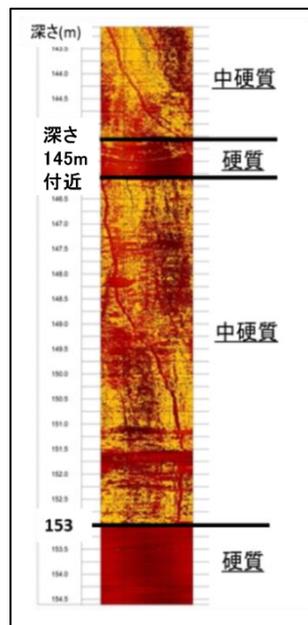
図 8. 強度分布

破断面が確認された付近(a 地点)における地質の強度は、深さ 145m 付近と 153m で強度が変化し、深さ 153m では上記追加ボーリング調査で確認されたすべり面の深さとも合致した(図 8)。

追加調査の結果から、①今回確認された深さ 153m の破断面は痕跡及びコアの配置状況が相似していること、②破断面の確認された深さ 153m で地質強度が明瞭に変化していること、③深さ 153m 付近ですべり面付近によく見られる亀裂が多く確認されるなどすべり面の持つ特性が表れていることが確認された。

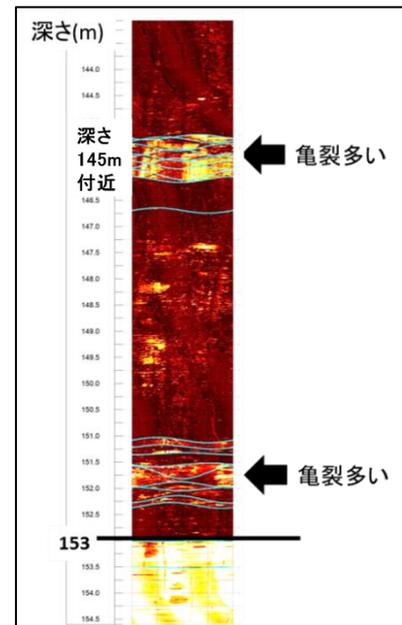
図 9. 亀裂分布

また、亀裂の傾斜方向については深さ 153m で地質が硬質に変化し、その周囲ですべり面の付近に見られる亀裂が多く確認された(図 9)。

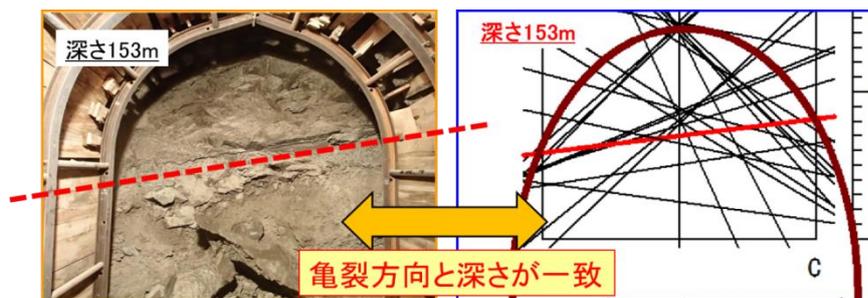
図 10. 亀裂方向比較

その亀裂位置をトンネル掘削断面に照合すると、深さ 153m の亀裂は亀裂方向と深さが今回確認された破断面と一致することが確認できた(図 10)。

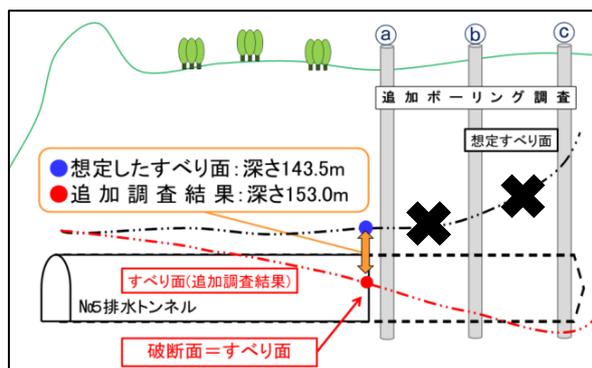
図 11. No.5 排水トンネル縦断模式図

本来、すべり面の下に設置する計画であった排水トンネルが、すべり面より上になってしまう（図 11）ことから、No.5 排水トンネルの工事を中止とした。

以上より、今回排水トンネル工事中に確認された破断面を「すべり面である」と判断した。

なお、既に掘削済みの排水トンネルについては、安全が確保できる位置まで部分的にコンクリートで閉塞した。

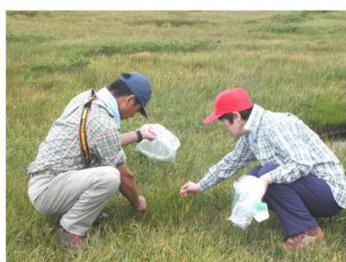
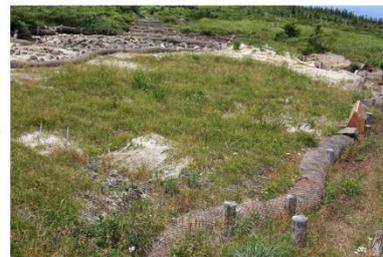
図 2 植生回復事業の流れ

しかし、このことが登山客の入り込み増加につながり、それに起因する植生荒廃が進んでいた (写真 2)。このような状況を受けて、平成 11 年度に環境庁 (現環境省)、林野庁、山形県、福島県、地元の市民団体からなる対策検討会が設置され、翌 12 年度以降継続して植生回復事業 (図 2) が進められてきた。

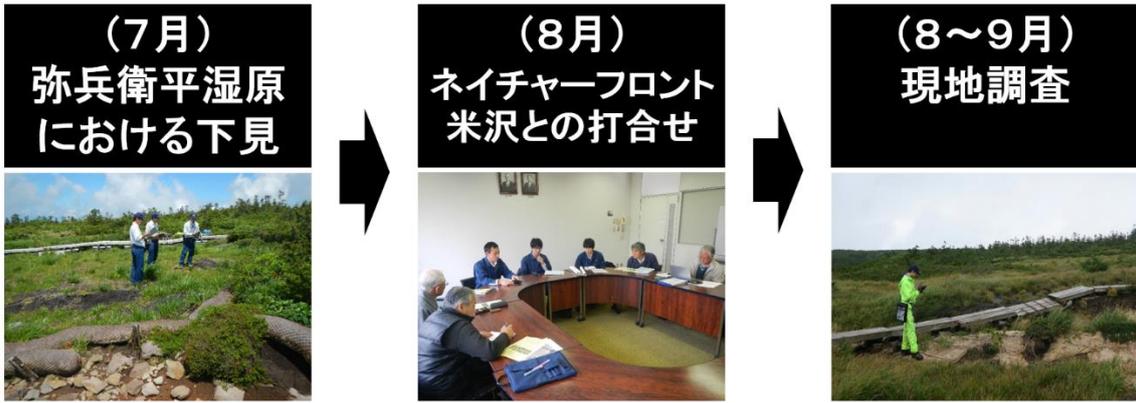
図3 調査の流れ

### (1) 調査の流れ

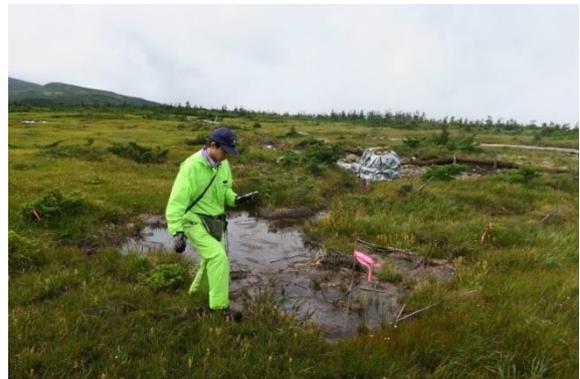
写真4 調査風景

現地調査では、森林管理署にある GPS 機器のトラッキング機能（移動した軌跡を記録する機能）を利用して調査対象の形や位置のデータを収集した（写真4）。

なお、調査対象の形および位置をより正確なものとするため、調査は本発表者2名がそれぞれGPS機器を1台ずつ使用して実施し、同じ調査対象を2回以上回った。

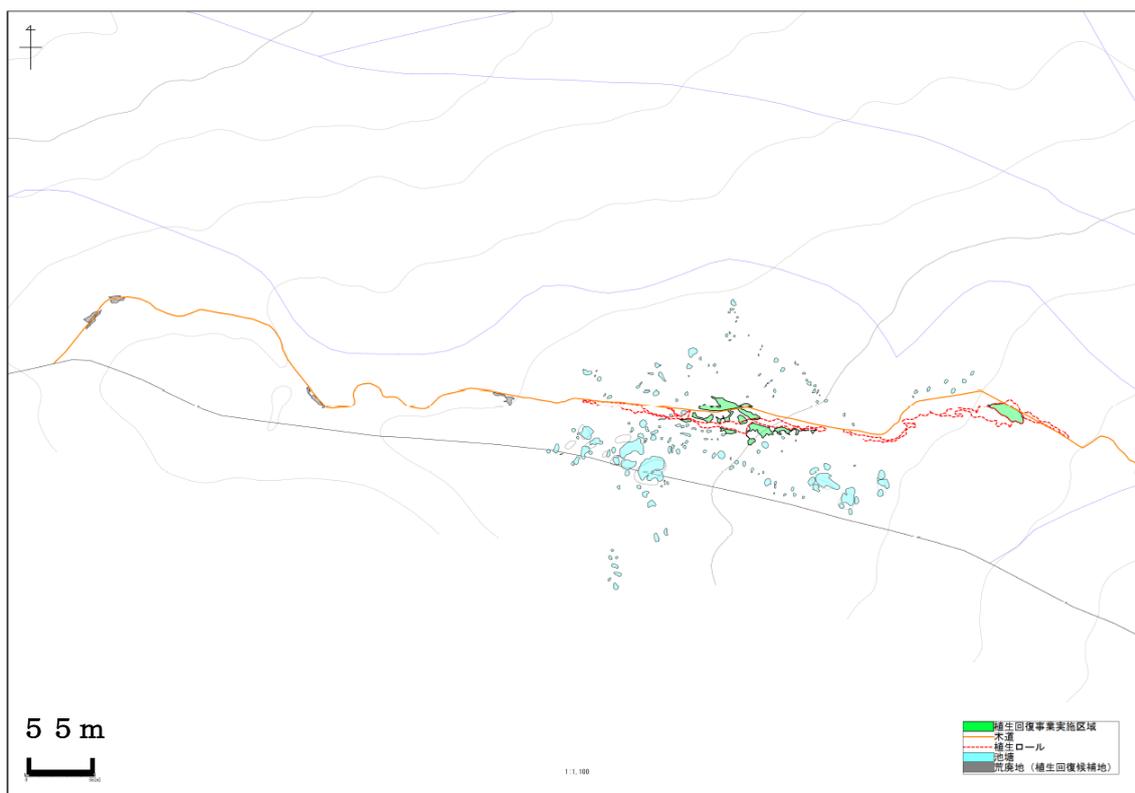
図5 作成図面(湿原の全体図)

GPS 機器を使用して収集したトラッキングデータを国有林地理情報システム(国有林GIS)に取り込み、図面を作成した(図5,6)。

まず、植生回復事業の播種密度をより正確に出せるようになるということである。今回作成した図面を活用して面積を算出し、播種密度を出すことで、植生回復事業をより適正に評価できるようになることが期待される。

2つ目に、過去の池塘に関する調査結果との比較が可能になるということである。今から50年前に、現在のネイチャーフロント米沢のメンバーによって、弥兵衛平湿原内の池塘の位置や数、およその大きさに関する調査が行われ、そのデータが残っている。今回作成した図面の池塘と比較することで、その数や分布状態等の変化が見えてくる可能性がある。
