仙台湾海岸防災林復旧事業における

コンテナ苗植栽時の施肥の効果について（続報）

仙台森林管理署 一般職員 ○村田 大輔
総括治山技術官 佐藤 博人

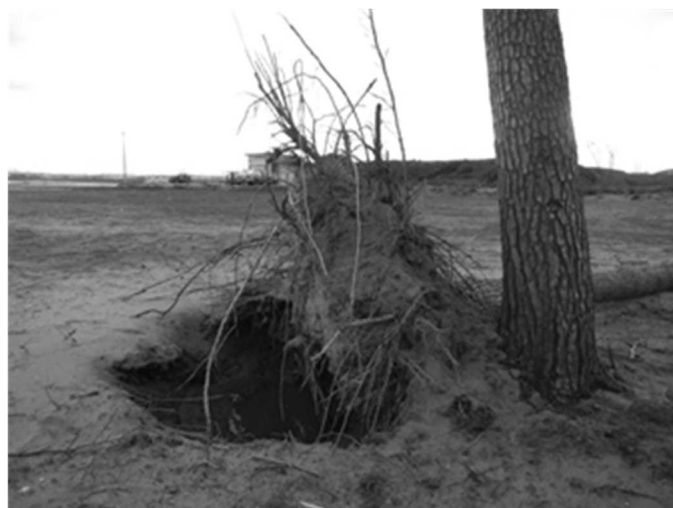
写真-1 根返りした松

根返り流出の被害（写真-1）に遭っており、その原因として地下水位が高かった為にクロマツの根が地中深くまで張れなかったことがあげられた。そのため、海岸防災林の復旧にあたっては、100 年生のクロマツが根を張れる環境として現地地下水位から約 2.4m の生育基盤盛土を造成し、津波被害にあっても根返りせずに波力の減衰効果等を発揮する丈夫な森林となる環境を整備している。その後、

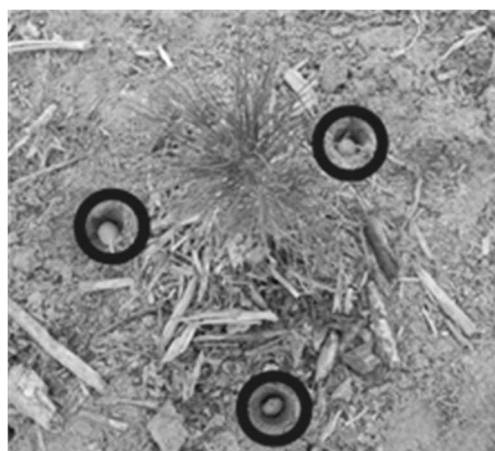
写真-2 周辺 3 個施肥

海岸沿いの潮風や強風などから植栽木を守る防風柵の設置などの植栽準備工や、沿岸部の厳しい条件下でも生育可能なクロマツなどの植栽工を行っている。クロマツの苗は松食い虫に抵抗性があり、活着率の良いコンテナ苗を使用している。植栽時には 2 年から 2 年半ほど効果が持続する緩効性固形肥料を施肥している。植栽時の施肥は植栽直後からの初期成長を促し、苗の成長を確保する役割がある。施肥方法については過去の海岸防災林事業を参考に苗木の周辺に肥料を入れる穴を 3 箇所あけて、そこに施肥していた。（写真-2）

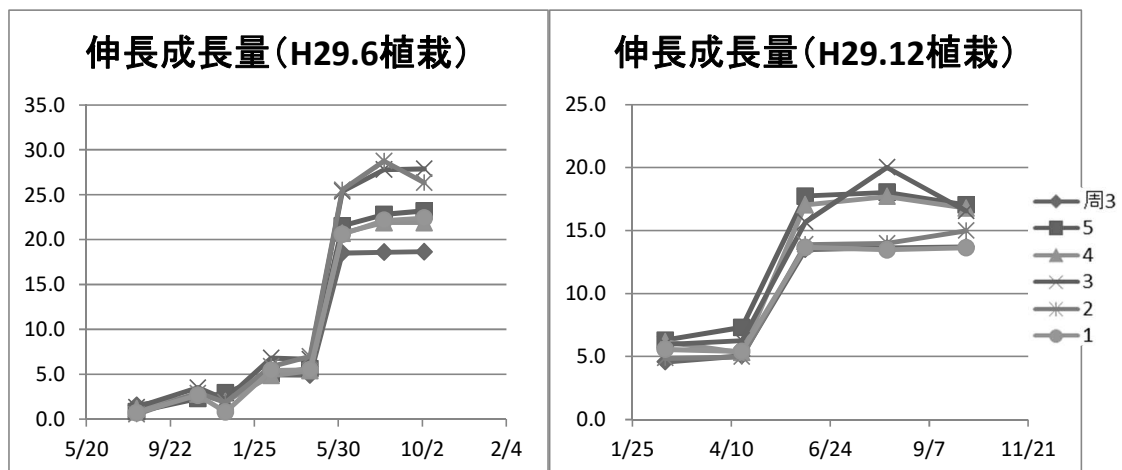
図-2 新試験地伸長成長グラフ

成長量の比較については、新試験地の場合、伸長成長、肥大成長とも周辺3個施肥より直下施肥のほうが良い結果(図-2, 3)となり、前回調査と同様の結果が出た。また、直下1個施肥であっても周辺3個施肥とほぼ同等の成長量であった。直下施肥は肥料を増やしていくにつれて成長量も増加したが、3個でほぼ頭打ちとなった。

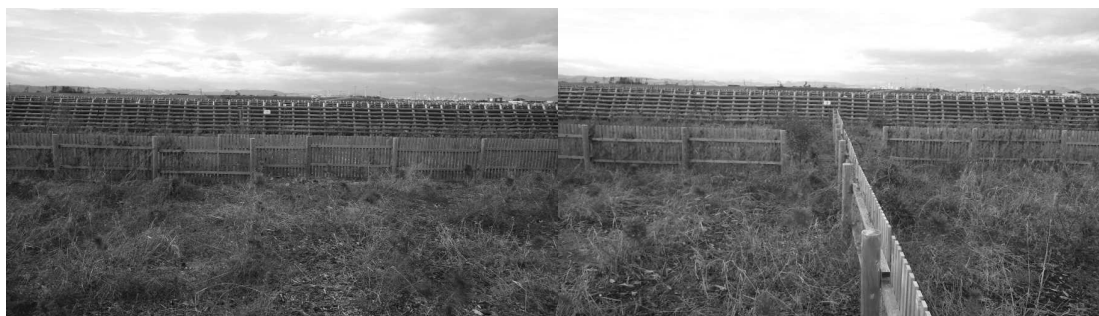
写真-4 根鉢直下1個施肥区

写真-5 周辺3個施肥区

下草の繁茂状況については、前回調査の際には周辺施肥の場合、周囲の下草の繁茂を促していると思われる結果が出ていた。今回設置した新試験地箇所では施肥の方法の違いによる下草の繁茂の様子（写真-4、5）に違いは見られなかった。
