# C L Tを活用した林道等の走行確保について

岩手南部森林管理署遠野支署      業務グループ    ○大和田    洸希  
業務グループ    ○南澤      望  
地域技術官      鈴木      研介

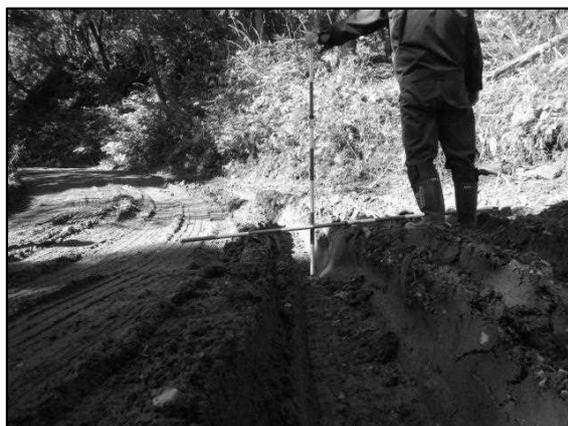
図1 平成28年度 轍の拡大状況

トラック等の走行や台風などの豪雨により、林道には轍や洗掘（以下 轍等）が発生する。これらの損傷が広がると、走行時の安全性の低下および木材運搬の遅れにつながり、さらには路面状況の悪化が進む（図1）。その一方で、木材の運搬業者から林道修繕の要望が出されることがあった。

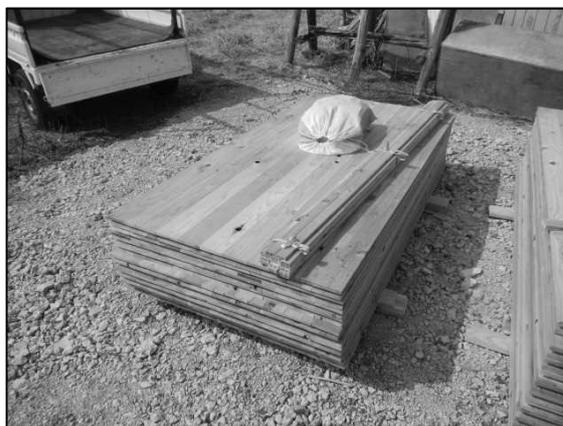
図2 今回使用したC L T

使用したC L T（ひき板を並べた後、繊維方向が直交になるように積層接着した木質系材料）は軽トラックに積載可能かつ人力で運べる規格とし、縦2.0m×横1.0m、3層3プライの構成で厚さ36mm、45mm、54mmの3種類とした。C L Tの制作は秋田県立大学 木材高度加工研究所に依頼した（図2）。

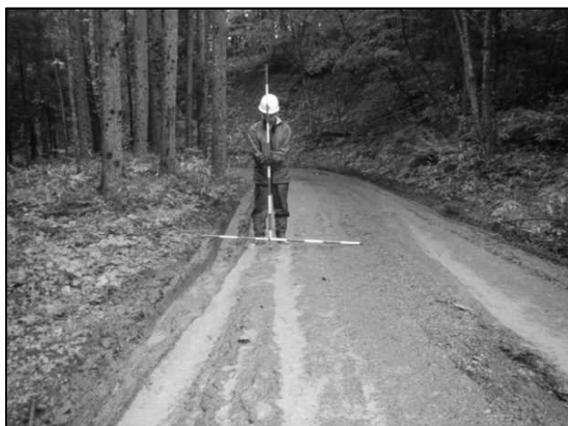
図3 敷設前

木材の運搬により発生した轍に水がたまり、損傷が拡大している箇所(図3)に36mmのCLTを2枚敷設した。鋤簾で整地作業を行い、CLTを仮置きした後、土嚢をCLTの下に積むことで調整した。また、CLTのずれを抑制するためにペグで固定した。CLT敷設後、建設機械チャーター契約による林道修繕が行われるまでの47日間(平成30年8月30日～10月16日)トラック等の安全走行を確認した。調査期間中、CLTに大きな損傷は見られなかった(図4)。

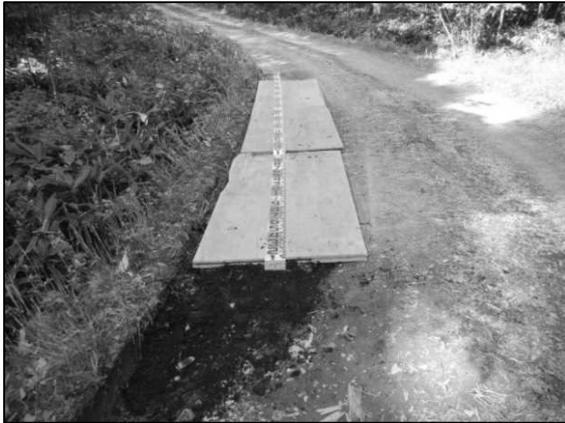
図5 敷設後

林道上のカーブの内側に発生した轍に36mm、45mm、54mmの3種類のCLTを1枚ずつ敷設した(図5)。整地作業は、路盤が硬く鋤簾では困難であったが、土嚢で対応することにより省力化できた。36mmについては湾曲したが、割れは見られなかった(図6)。また、45mm、54mmのCLTは段差が生じやすいことが分かった。敷設後はずれや跳ね上がりが見られ、生産請負事業者の方

に3回ほど元の位置に戻していただいたが、時間の経過とともに地面となじみ落ち着いた（平成30年9月6日～継続中）。

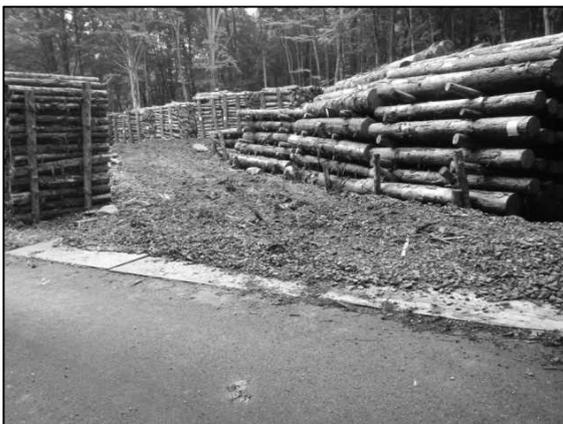
図7 敷設直後

市道から土場へ進入する箇所の側溝上に45mmのCLT1枚、54mmのCLT3枚の計4枚を敷設した（図7）。CLTのずれを抑制するため、四隅に電動ドリルで穴をあけ鉄杭等で固定したが、その後2本が抜けかけたため、その分は取り除き、重機によりCLT上を砂利で被覆した。CLT敷設後トラックの安全走行を確認した（平成30年8月3日～継続中）。敷設4ヶ月後にCLTの裏側と側溝の状態を確認したが、どちらも大きな損傷は見られなかった（図8）。
