# 林業の活性化に向けた取組～ドローンは林業の救世主！？～

山形県立村山産業高等学校 農業環境科 3年

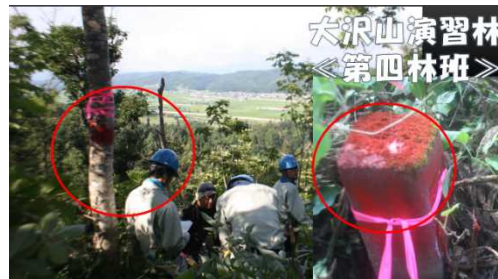
(1) まず、現有の森林簿と林班図を使い、実習林の踏査を行いました。今回は、境界を中心に踏査を行いました。境界には、コン柱だけではなく、トウヒなどの境界樹木も使われていました。これまで実習で使われていない場所の踏査は歩行だけでも難しかったです。

刈り払いや伐開をしながら踏査を行いました。境界杭はただの石のようで探すことが難しかったです。どの実習林も最低でも3時間～最長9時間と境界を踏査するだけで長時間を要する

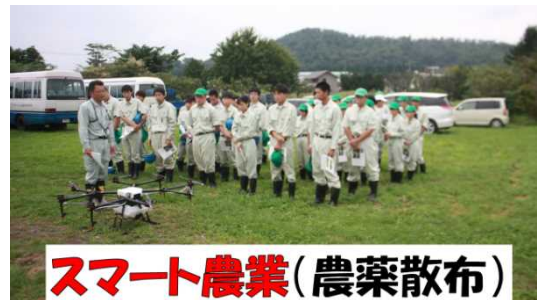
(2) 取り組み2として、スムーズに情報を知れる方法はないかを考えました。私達の学校では学科対抗ドローン競技会を行っています。また、ドローンの学習の一環として農業へのドローン利用にも取り組んでいます。農業ドローンでは、主に米作りの農薬散布を効率的にそして正確に行うスマート農業を実践しています。ドローンは、GPSやカメラを搭載し、空撮や測量などに活用されています。

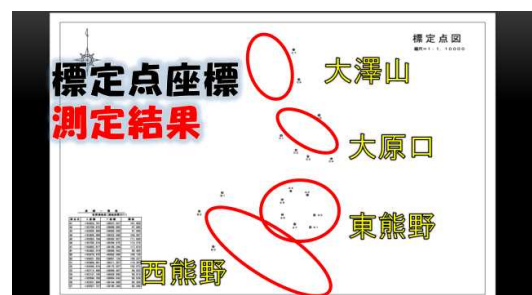
(4) 次に、実習林の空撮を行いました。まず、標定の設置を行いました。標定は、実習林の周辺に17か所設置しました。GPSにより標定位置の座標測定を行いました。受信機の高さは高橋さんより180cmで測定を行いました。測定時間は、各測点約10秒でRTK法により測定しました。測定結果は図の通りになりました。赤丸は実習林の位置を表しています。ドローンによる空撮です。飛行エリアや画角などを設定しました。飛行高は地上80mで、全実習林の空撮時間は約60分でした。4つの実習林の空撮した画像を解析した結果この通りになりました。今回は、平面のオルソ画像と3D画像に解析しました。

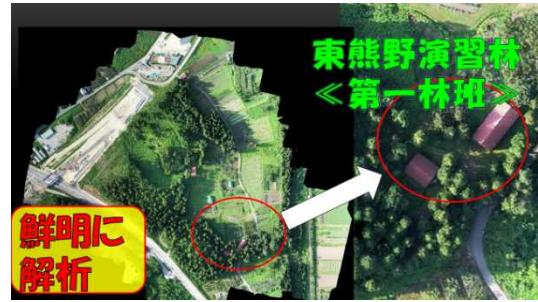
第一林班の3D画像です。第二林班のオルソ画像です。第二林班の3D画像です。第三林班のオルソ画像です。一部解析できませんでした。第三林班の3D画像です。オルソ画像同様に一部解析できませんでした。第四林班のオルソ画像です。ほぼ解析できませんでした。第四林班の3D画像です。オルソ画像同様にほぼ解析できませんでした。オルソ画像と座標付けを行ったデータを結合しました。

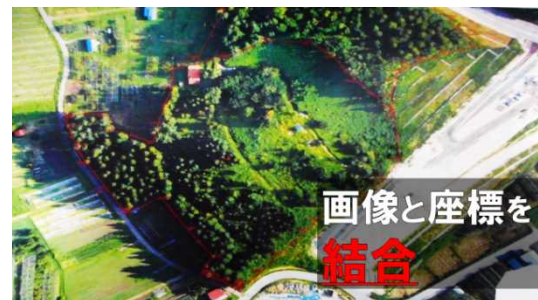
4) 現地調査での林況把握には、境界のみだけでも、計約1800分を要しましたが、ドローンによる空撮では林班全体を、約60分と1/30と大幅に短縮することができました。
