CSG工法における防潮堤の施工について

宮城北部森林管理署 海岸防災林復旧対策事務所
海岸防災林再生専門官 三塚幸仁

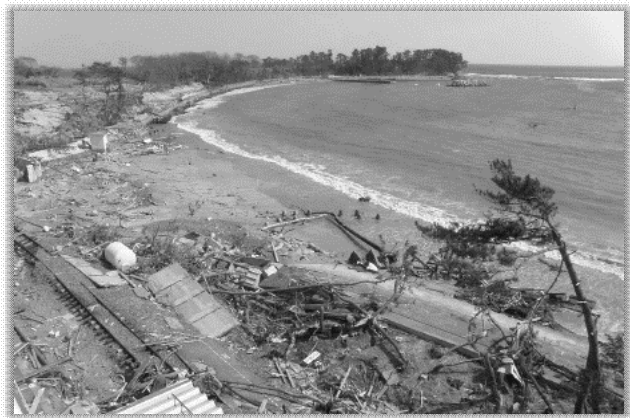
写真－1 被災後

宮城県気仙沼市本吉町の大谷海岸に位置する三島国有林は、既設防潮護岸約1.0kmのうち、約500mの区間が津波により倒壊・流失したほか、残存する施設も沈下、亀裂、傾倒等の被害が生じた。また、震災前より潮害防備保安林として背後地を保全してきた海岸防災林はその殆どが消失した。（図－1、写真－1）

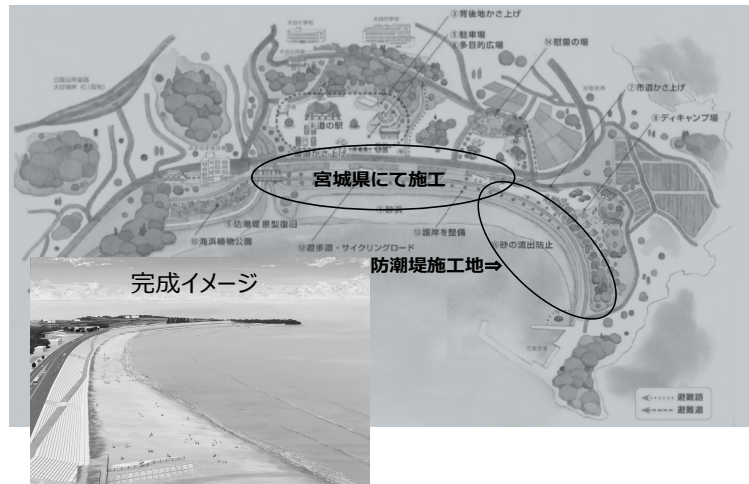
図－2 復旧イメージ図

しかし、多くの住民が地域再生を図る必要から砂浜を確保するよう行政側に防潮堤のセットバックを求め、国、県、市と協議を重ねた結果、当初計画を大幅に変更し、海水浴場とする南側約600m区間を

国土交通省に所管の上、国道嵩上げによる防潮堤の兼用堤とし、工事を宮城県が担当することとなり、残り400m区間を林野庁にて施工することとなった。(図－2)

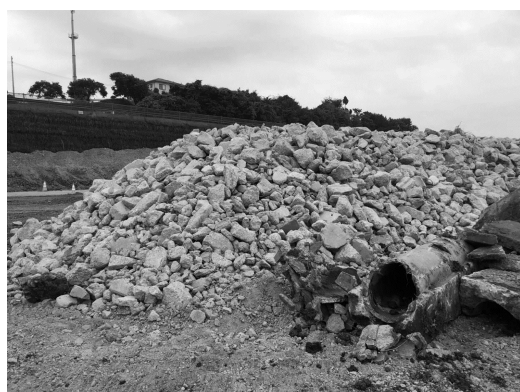
写真－3 コンクリート殻

今回施工した防潮堤は、震災により被災した住宅基礎や既設防潮護岸など、本来は廃棄物処理をしないといけない震災がれき由来のコンクリート殻をはじめ、応急対策にて設置した大型土のうの中詰材等を原材料として築堤することが可能なCSG工法を用いることとした。そうすることにより、資源の有効活用による廃棄物軽減と環境に寄与するものとして考えた。堤体高さ9.8m総延長392mのうち、CSG堤は372m、堤体体積46,251m³ (コンクリート殻17,761m³、混合再生砕石 (RCM40)^{*1} 27,701m³、割栗石を破碎した大割材789m³)、残

り20mについては傾斜堤とした。(写真－3)

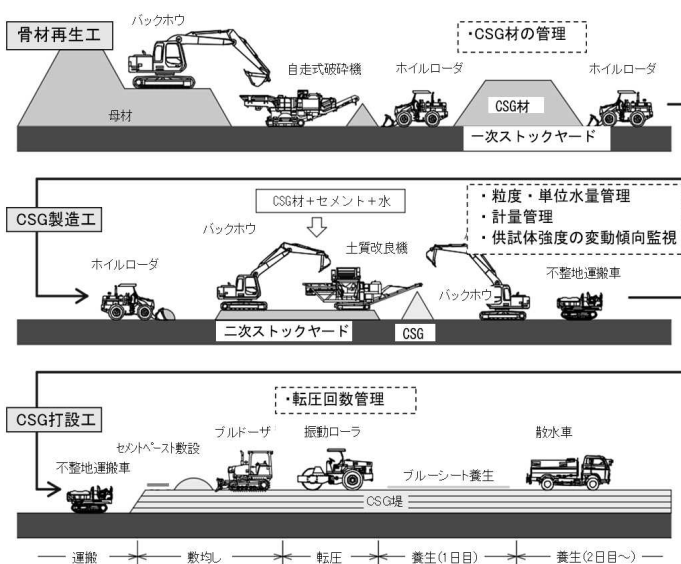
図－5 CSG施工フロー

CSG工法とは、先にも述べたように母材^{*2}となる岩石質材料にセメント、水を添加し、簡易な練り混ぜにより製造したCSGを敷き均し、転圧することで、ダム^{*3}の堤体などを構築する工法である。具体的には、破碎してできたCSG材^{*3}にセメントと水を一緒に土質改良機へ投入し、投入後、混合してCSGを製造する。そして製造したCSGを打設箇所へ運搬し、ブルドーザで敷き均しをした後、振動ローラにて所定の転圧回数で転圧、養生する。この場合の転圧回数は試験施工により決定する必要がある。(図－5)

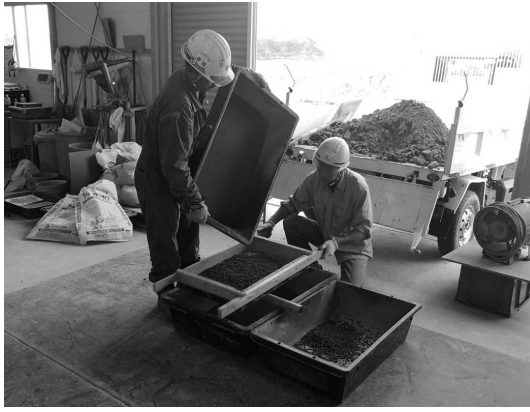
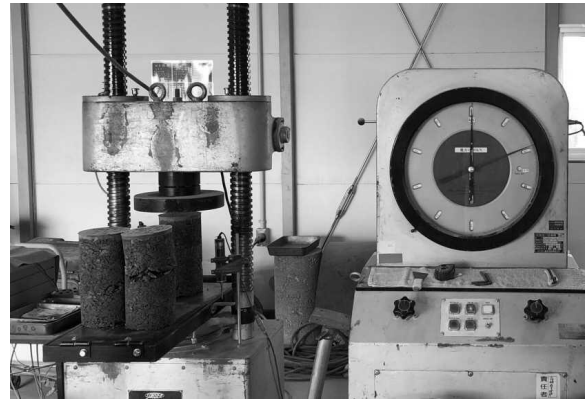
写真－４ 日常品質管理試験状況

CSG製造工では、CSGの粒度及び単位水量管理、計量管理、供試体強度の変動傾向の監視を行い、コンクリート殻では粒径 40mm 以上を篩い分け、直径 10cm 、高さ 30cm の標準供試体を作成し強度試験を行った。

また、採取した材料を篩い分けしないまま、直径 30cm 、高さ 60cm の大型供試体をCSG打設日毎に製作し、相関を確認した。

CSG打設工では、転圧回数管理のほかに、現場密度管理を実施した。(写真-4)

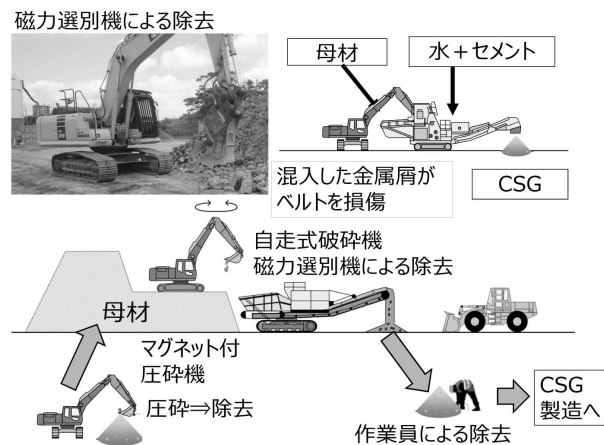
図－８ 磁力選別機による選別

自走式破碎機には磁力選別機が付いており、金属屑を除去する構造となっていたが、磁力選別機の処理能力を超える量の金属屑が発生したため、完全な除去には至らなかった。その為、CSG材に残った金属屑がCSG製造用の土質改良機のベルトコンベヤーのベルトを切断、損傷させる事態となりCSGの製造中断を発生させた。

そこで、マグネット付圧碎機を用いて破碎機に投入する前に金属屑を除去することで、投入時の鉄筋量を減らし、磁力

選別機の負担を減らした。

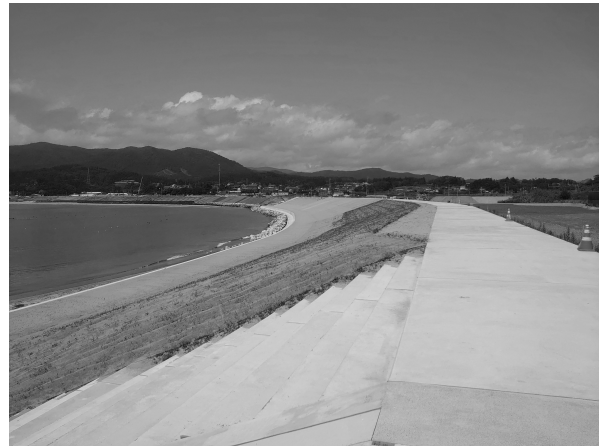
写真－5 防潮堤の覆土

今回、防潮堤事業の着手にあたり、地元からの要望として、防潮堤基礎の床堀の際に発生する砂を利用して保護コンクリート前面を砂で覆土することにより将来、海浜植物の埋土種子による緑化を期待しました。

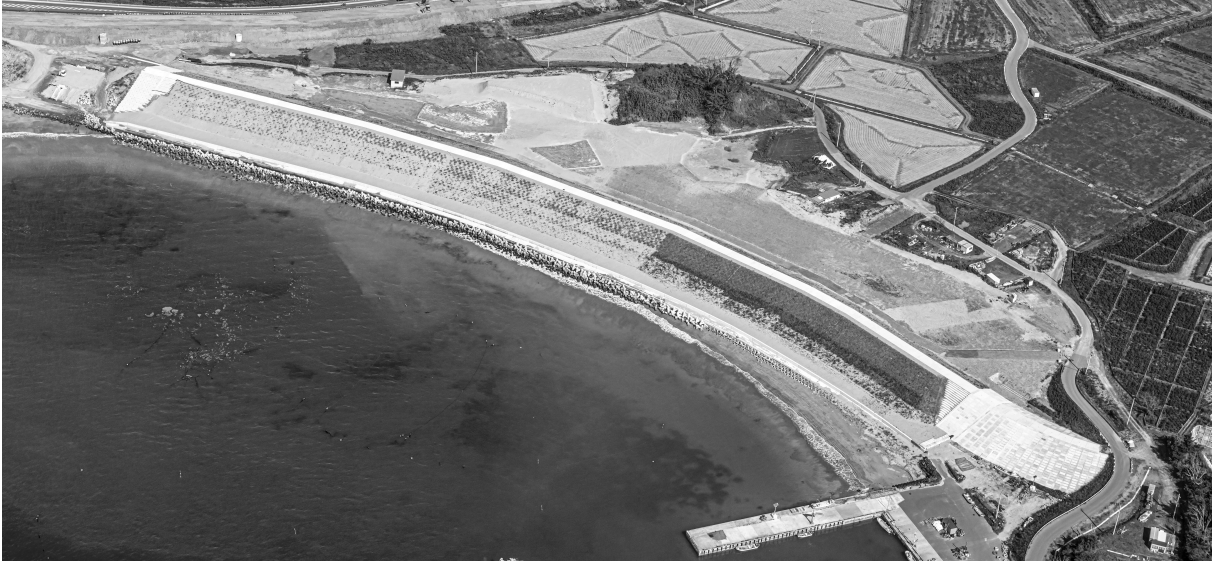
写真－6 堤体完成写真

最後に林野庁として初の試みとなったCSG工法による防潮堤は令和2年10月をもって無事完成した。
