治山工事における創意工夫の取組について

米代東部森林管理署上小阿仁支署 一般職員 ○三浦真澄
米代東部森林管理署上小阿仁支署 総括事務管理官 ○有馬俊英
米代東部森林管理署上小阿仁支署 主任森林整備官 高橋修平

本稿では、令和2年から3年にかけて施工した鋼製スリットダム施工時の設計変更対応として受注者と支署職員が取り組んだ3つの取り組みについて報告します。

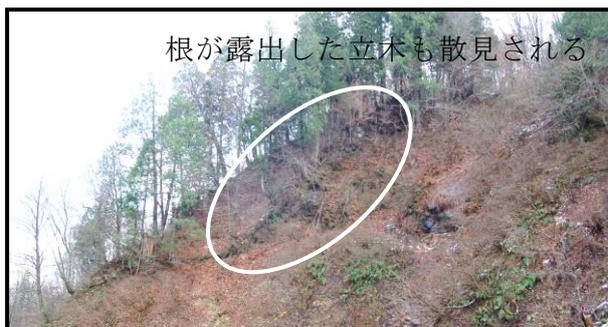
写真-1 溪岸浸食上部

スリットダム計画箇所の下流にある溪岸浸食箇所は、高さ50m以上の急斜面直下にあり、断続的に崩落土砂が発生していたものと推測されます。(写真-1、写真-2)

写真-2 溪岸浸食状況

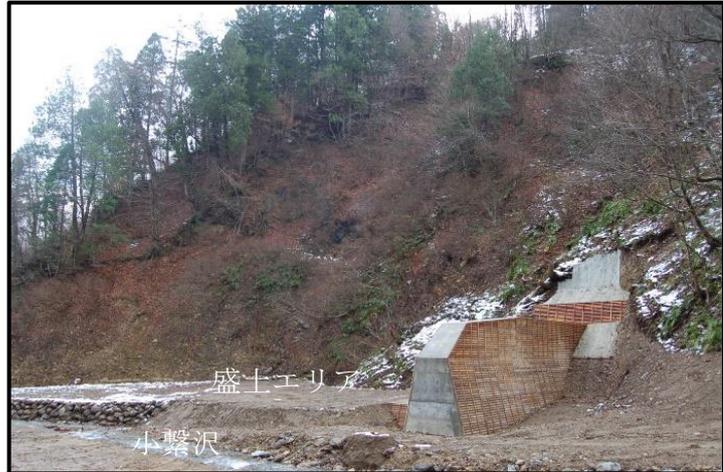
写真-3 1年目完成時

1年目完成時です。(写真-3)
急斜面直下に盛土エリアが整備されており、上部から土砂等が崩落しても沢に直接流入する可能性が低くなりました。

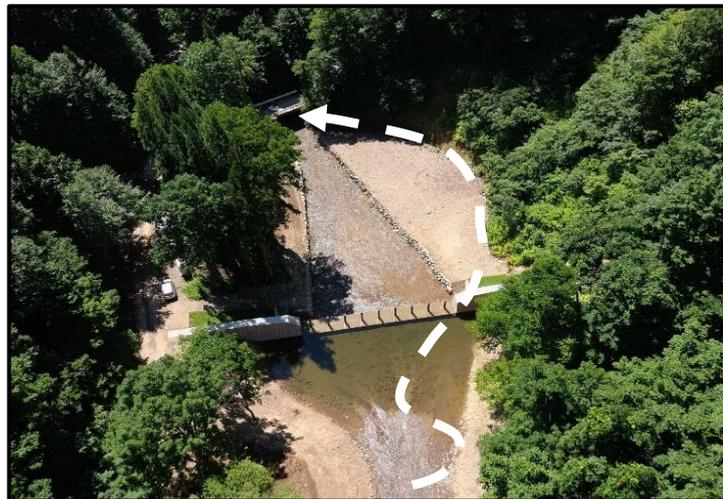
写真-4 2年目完成時

2年目完成時です。(写真-4)
点線が施工前の沢の流れになります。

ダム下流側は直線的かつ幅広に整備されており、蛇行による浸食防止が図られ、保全対象へ被害が及びにくい配置となりました。

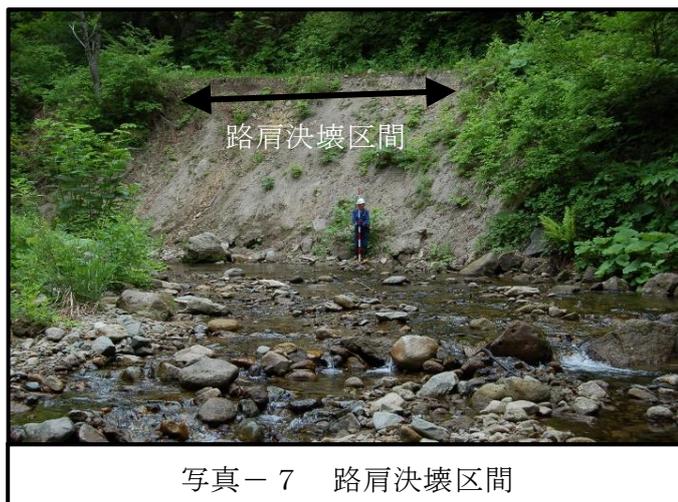
写真-7 路肩決壊区間

スリットダムの上流域には伐採期を迎える人工林や治山工事が計画されていますが、沢と並行する「小繋沢林道」は、起点から約200m付近で路肩決壊のため通行不可となっていました。(写真-7)

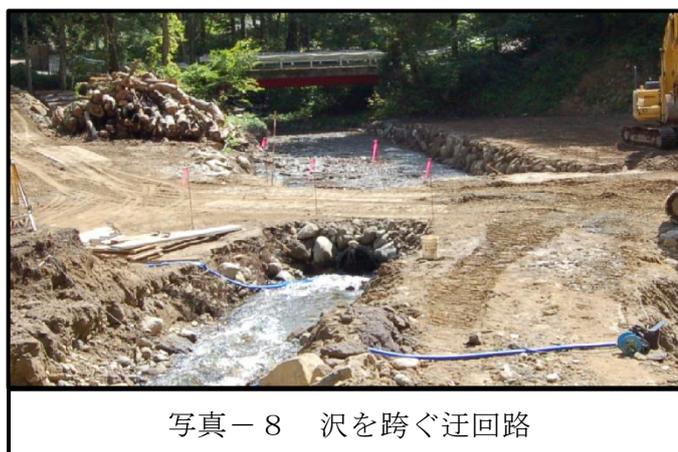
写真-8 沢を跨ぐ迂回路

1つめのポイントですが、林道が通行不可となっていた場合、並行する沢を跨ぐ迂回路を設置し、林道に戻るといった手段があります。しかし、手間がかかるうえ、豪雨等による増水に伴い、迂回路が流出し事業の妨げとなることもあります。(写真-8)

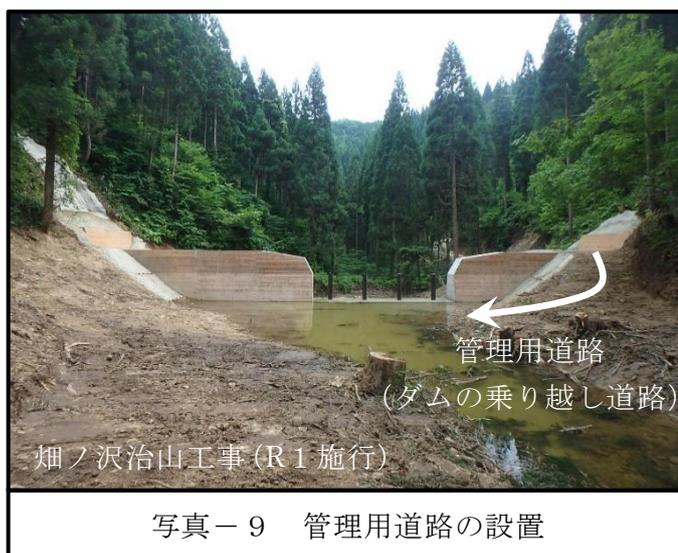
写真-9 管理用道路の設置

2つめですが、施行したスリットダムは、ダム上流側へ堆積した流木等を除去するため、維持管理用として沢に降りる管理用道路を設置する必要があります。(写真-9)

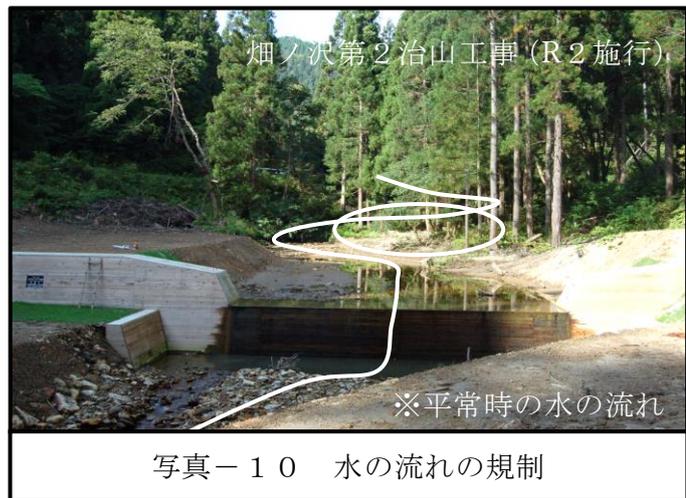
写真-10 水の流れの規制

3つめは、水の流れの規制です。これは、当支署が令和2年度治山研究発表会で発表した流木対策に関するものです。治山ダム完成後、豪雨等により溪岸浸食の拡大が確認されたため、写真中央の枠内にあるスギを伐採し、水の流れを直線的にするべきだったのではないかと提起したものでした。(写真-10)

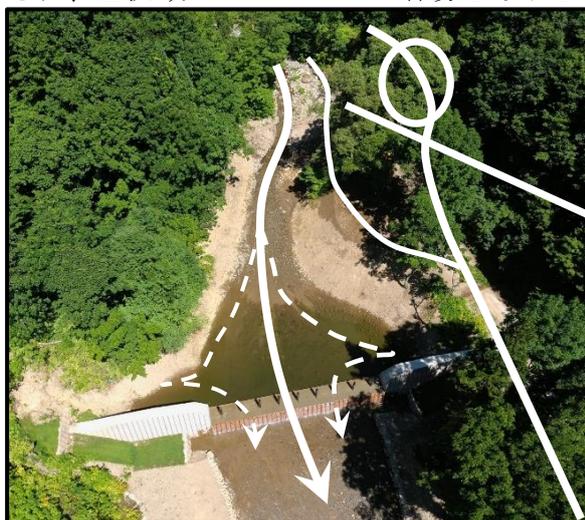
写真-11 完成時の写真

完成時の写真です。(写真-11)

水の流れが直線的かつ扇状になったため、浸食防止及び水の勢いを軽減する効果が期待されます。また、沢を跨がなくても迂回路を設置できるスペース(写真-12)が確保され、上流域へのアクセスが容易となりました。

以上、3つのポイントを踏まえて、スリットダムの維持管理用道路を活用し、沢を跨ぐことなく、かつ、水の流れの規制を目的として、路肩直下の浸食箇所を不安定土砂等で埋め戻し、その上を、迂回路が設置できるよう施工することとしました。

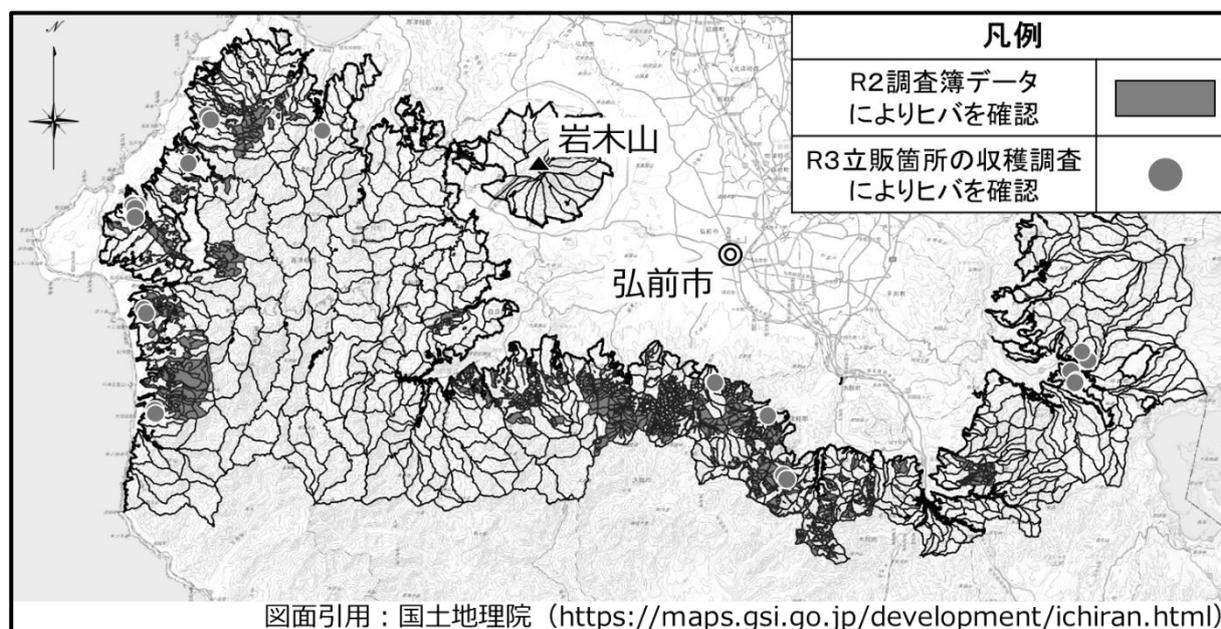
図1 津軽署管内におけるヒバ母樹の分布

そういったヒバ稚樹の活用を検討する上で参考とするため、令和2年度版森林調査簿に記載されている各林小班の構成樹種のデータや令和3年度の立木販売箇所の収穫調査結果から親世代となるヒバ（以下、「ヒバ母樹」とする）が混交している林分を図面に示したところ、ヒバ母樹は当署管内の広い範囲に分布していることが見て取れました（図1）。

図1からも見て取れるとおり、こうした「ヒバ母樹の混交が確認された林地」は当署管内に広く存在します。したがって、当署管内におけるヒバ稚樹を活用し再造林コストを抑制する取組は実施可能であるといえます。

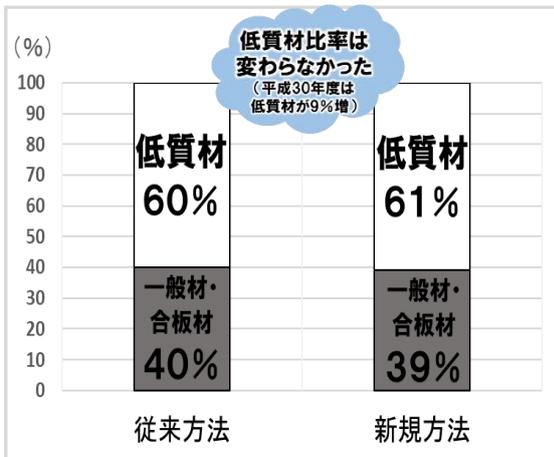
図4：材区分別の出材比率

従来方法では 2,416.54m³ の丸太が生産されたのに対し、新規方法では 1,816.789m³ の丸太が生産されました。丸太の区分別は図4のとおりで、出材比率は変わりませんでした。生産量を立木資材量で割ることで生産歩留を算出したところ、新規方法は従来方法と比較し生産歩留が向上していました（図5）。実際に、作業後の林地の状況を確認すると、従来方法では林内に短コロが放置されていましたが（図6：1）、新規方法は枝条以外ほとんど残っていませんでした（図6：2）。

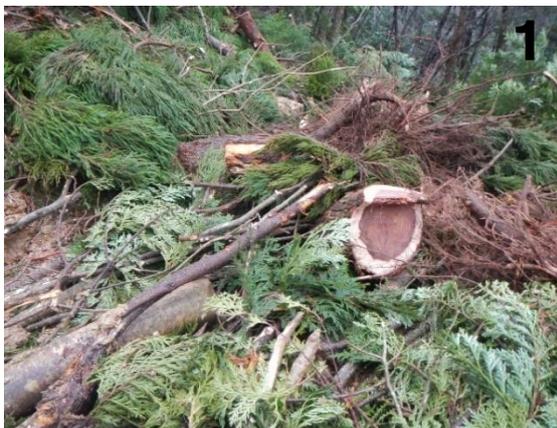
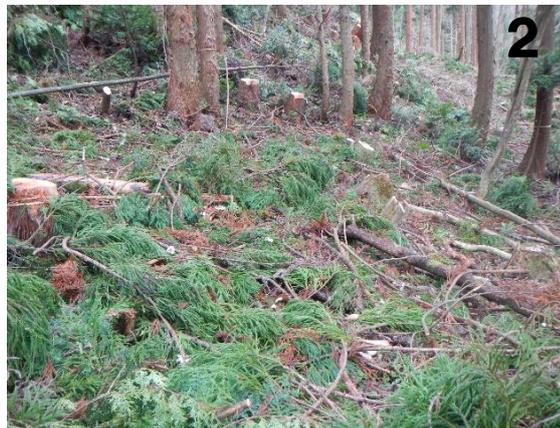
図6：1. 従来方法の林内の様子

2. 新規方法の林内の様子

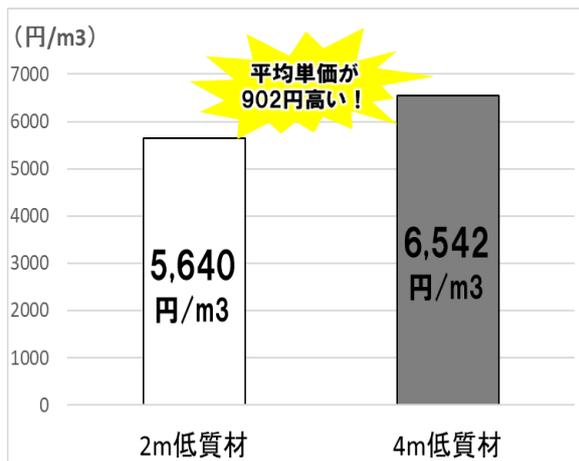
図7：青森県山元委託販売の2m、4m低質材の平均単価

次に、歩留向上による収入面での効果を確認します。収入額を計算するにあたり、試験的に取り組んでいる4m低質材の青森県の委託販売平均単価は2m低質材と比べると902円高い結果となっています（図7）。それぞれの方法の生産量に各材区分別の平均単価を掛けたところ、販売総額（税抜）は従来方法で17,616,284円、新規方法は13,165,825円となり、これを立木資材量で割ったところ、立木蓄積量あたりの収入は新規方法が937円高い結果となりました（図8）。

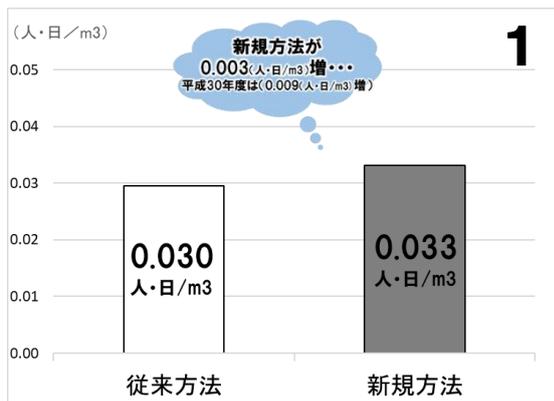
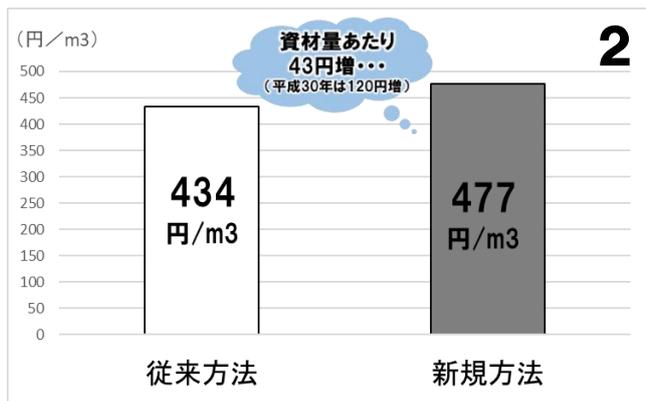
図 9 : 1. 資材量あたりに必要な労働力

次に、生産性向上による支出面での効果を確認します。それぞれに要した人工数を立木蓄積量で割ることで、立木蓄積量あたりに必要な労働量を算出した結果、従来方法は0.030人日/m³、新規方法は0.033人日/m³となりました (図9：1)。これに作業者一人一日あたりの平均賃金を掛けることで、立木蓄積量あたりの人件費を計算した結果、立木蓄積量あたりの支出は新規方法が43円大きいことがわかりました (図9：2)。

2. 資材量あたりの支出額

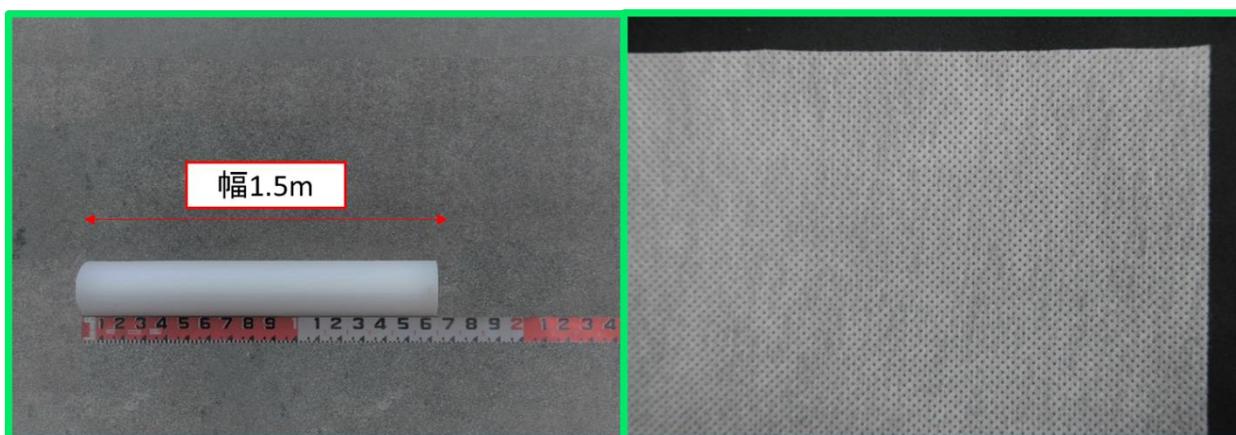
写真1：本研究で用いた生分解性不織布（シート）

下刈り省力化の現状から本研究では、生分解性不織布（以下、生分解性シート）を植栽箇所にマルチング（地表をビニールや布などで覆う作業のこと）をすることで、雑草及び灌木の繁茂を防ぎ、下刈り自体を無くすことができないかと考えました。この生分解性シートは、植物由来の生分解性樹皮を主原料とした布で、遮光性・透水性・通気性に優れ、概ね4年程度で腐食する特性があります。本研究で用いたシートの大きさは、幅約1.5m、長さ50m、厚さ0.5mmで、単価は276万円/haでした（写真1）。

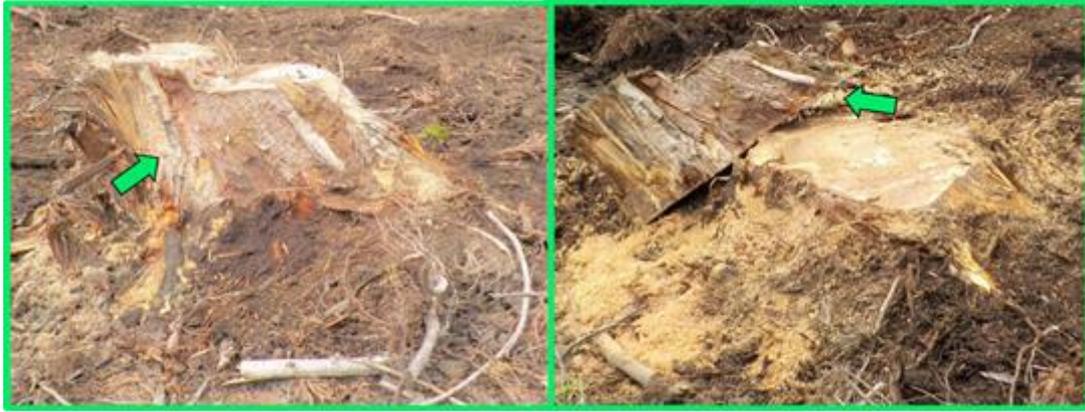
写真2：左が切り株、右が抜根

試験地設定後、最初に試験地の地拵え、切り株の切断などを行いました。本研究では、写真2の左の写真のように切られていないものを切り株、右の写真のように切られているものを伐根と呼ぶこととします。

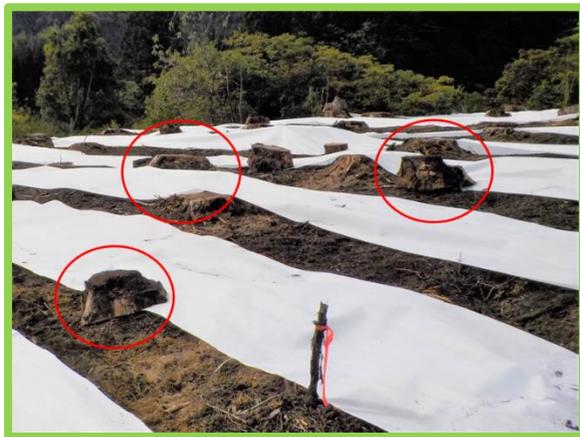
写真3：シートの重し
として利用した抜根（黒丸）

切り株の切断を行った理由は二点あります。第一に切り株がマルチングの際の障害物とならないようにするためです。第二にシートの強風対策として、切断後の伐根をシートの上に置く重石として利用するためです(写真3)。他にも強風対策として、木の枝やコの字型の鉄杭をシートの端に打ち込みました。

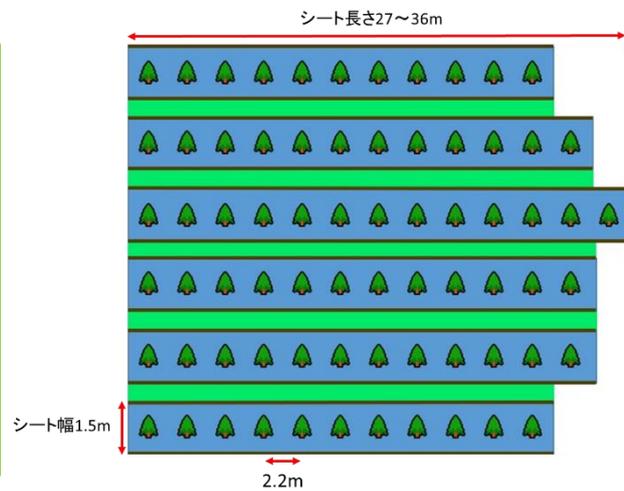
図4：マルチング・植栽の概略図

地拵え、切り株切断後、シートのマルチング、ドローンによる試験地の撮影、コンテナ苗の植栽を行いました。幅1.5m、長さ27mから36mの生分解性シートをマルチングしました(図4)。ドローンを用いて、マルチング後の試験地の様子の空撮後、植栽を行いました。2000本/haとなるように、2.2mおきにシート中央にディブルを用いてコンテナ苗を植栽しました。

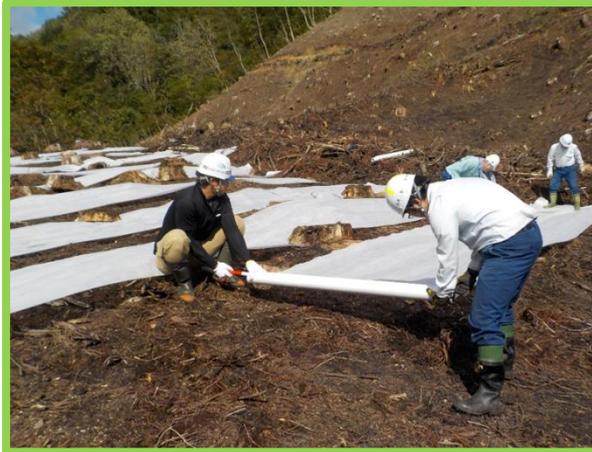
写真4：マルチングの様子

写真4はマルチングの際の様子です。また、写真5はドローンを使用して上空から撮影したマルチング後の試験地の様子です。本研究の試験地は傾斜の緩やかな場所であったため問題はありませんでしたが、急傾斜地であった場合、シートの束や伐根が転がる可能性があります。今後の課題として考えられました。

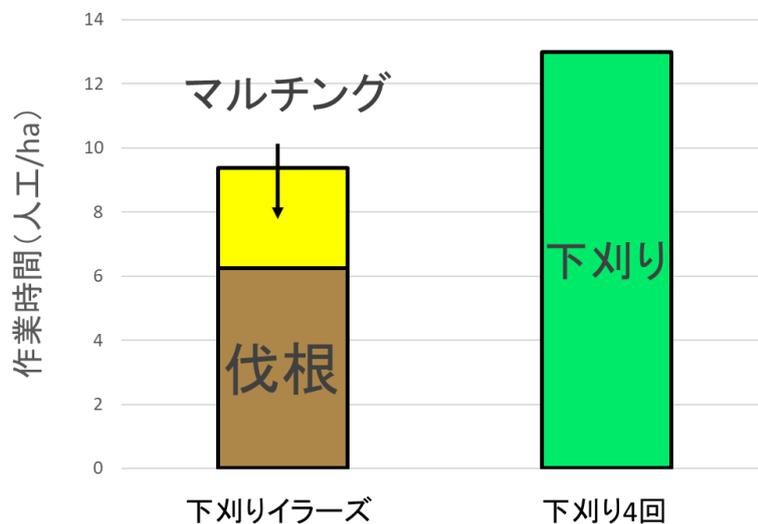
図5：下刈りイラースと下刈り（4回分）の人工

図5は全刈りを想定した下刈りの目安の人工と実際に掛かった下刈りイラースの人工をヘクタールあたりで比較したものです。1人工8時間とし、下刈りの人工は1年に1回1ヘクタールあたり3.25人工、4回分と仮定して計算しました。下刈りの人工は、令和元年底密度植栽技術の導入に向けた調査委託事業に記載されているグラフをもとに植栽密度が2000本/haの時の作業時間を定め求めました。下刈りイラースを行うことで全刈りの下刈りを行った時と比べ、作業時間の短縮が期待できました。

※1：1人工は8時間

※2：下刈りは1年に1回3.25人工/haと仮定

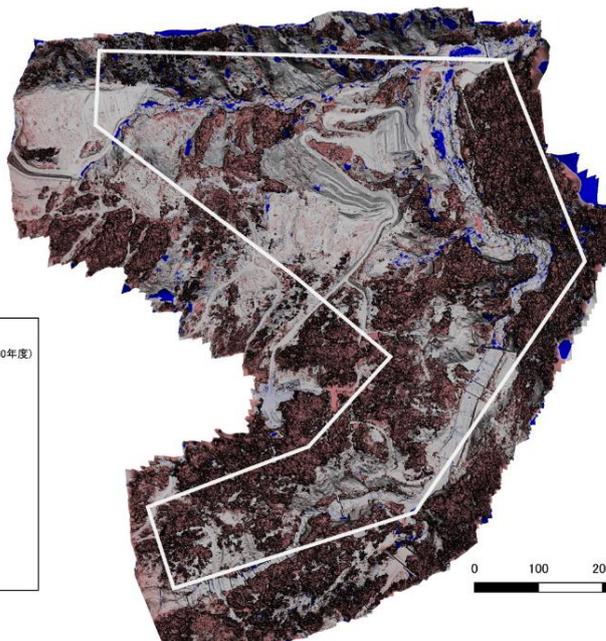
先ほどのエリアをドローンで撮影した写真を基に作成した画像がこちらです。

この画像を作成するには基となる観測データのほか、変化後の観測データを比較する必要があるため、複数回の観測データが必要となります。

この図では、2つの観測データを比較して変化がなければ灰色、マイナスであれば青、プラスであれば赤で表示しています。

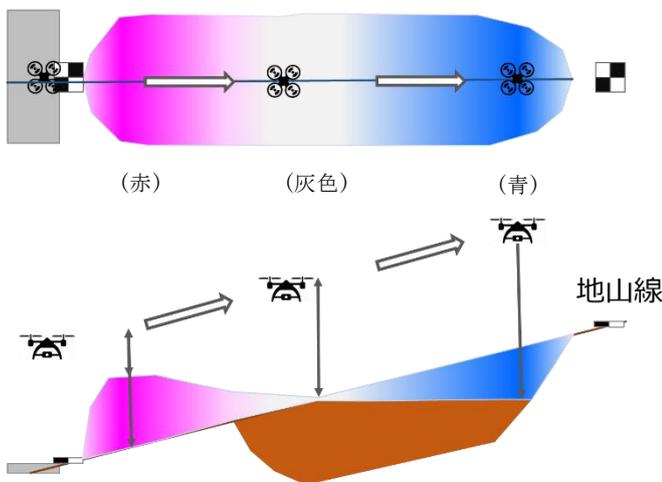
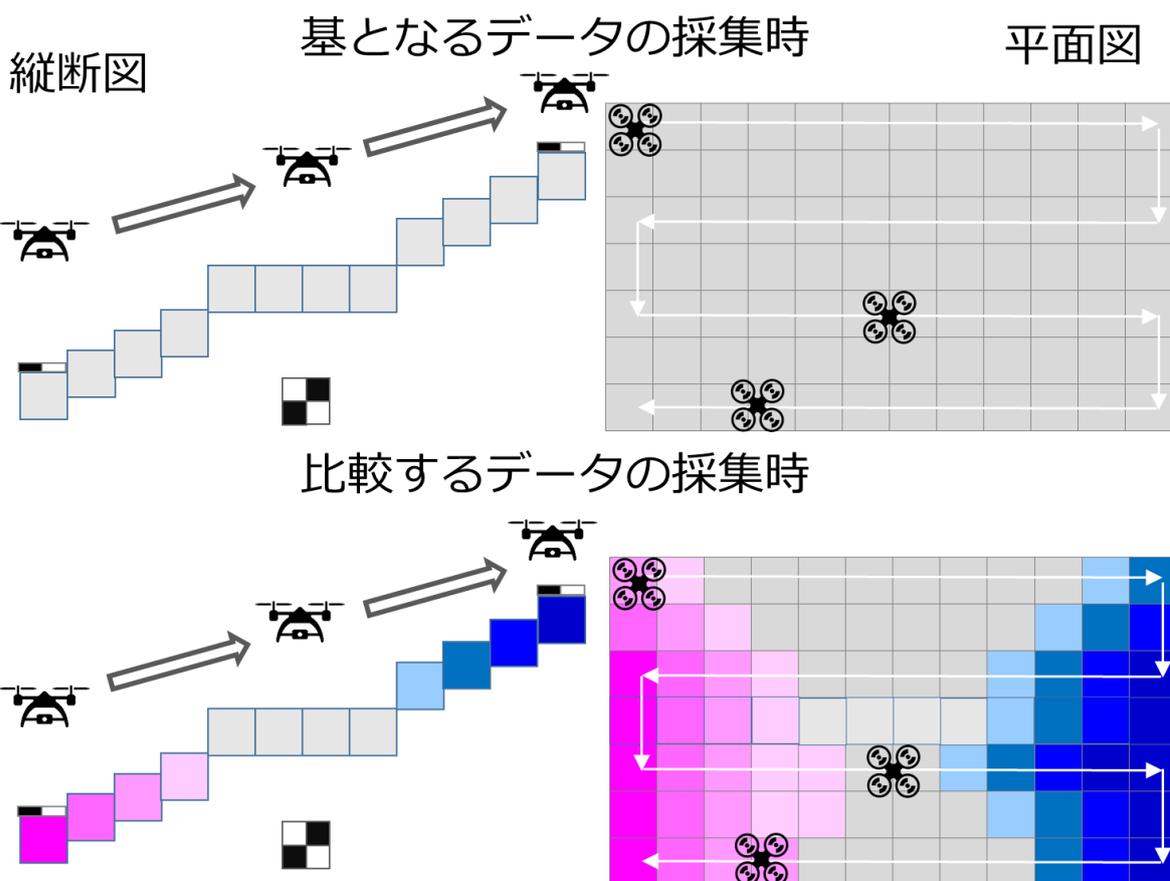
観測したい区域＝変動があると思われる地区の外側に基準となる点を設置します。この基準の点は東西南北の位置と標高の基準とします。

次に観測の対象となる斜面を撮影し、このエリアの基となるデータを集めます。図の右から左へ土砂が移動したため、再度データを集め、基のデータと比較します。

比較した結果は、先ほどと同じように赤と青で表現しました。

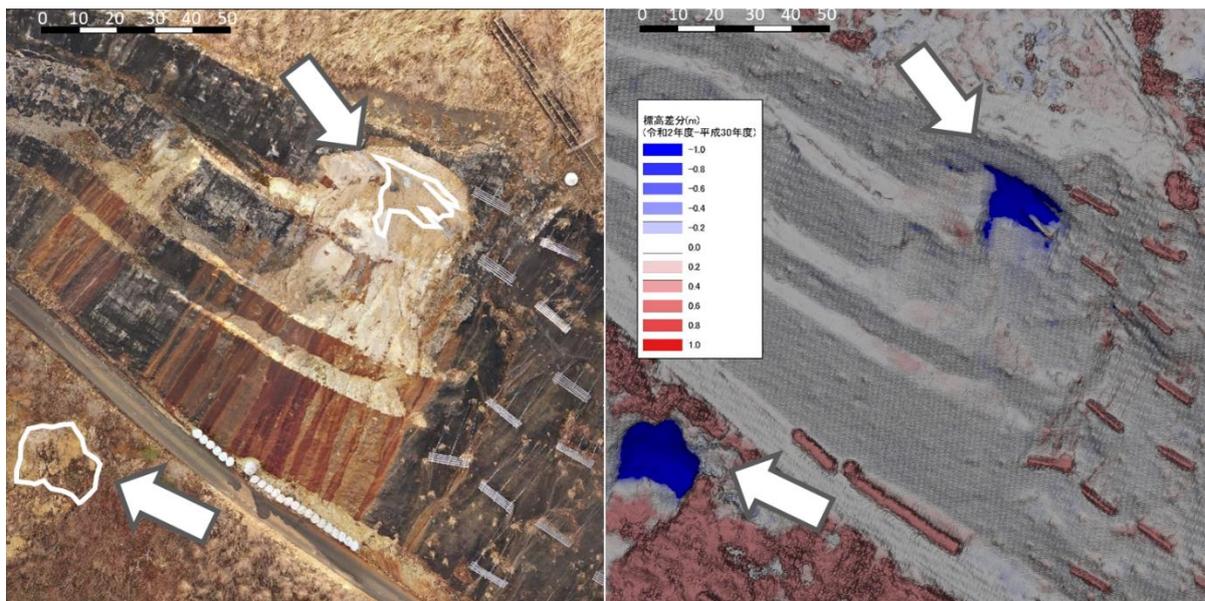
次の図は今回観測したエリアを抜粋し拡大したものです。

今回の手法では対象エリアを点だけではなく面で観測し、変化を色で表したことで現地状況の判断、理解が容易にできるようになりました。

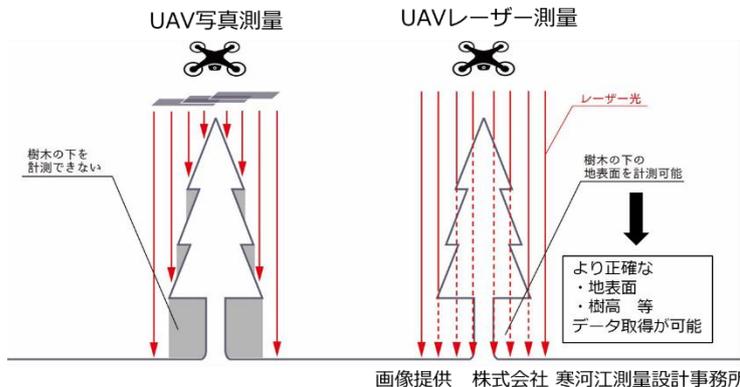
図1 写真測量とレーザー測量の違い

そのような中、当署請負事業体である（有）庄司林業では、写真測量より詳細な森林情報の把握が可能とされているものの東北森林管理局管内での活用事例が少ない UAV レーザー測量を独自に導入して活用しています。（図1）

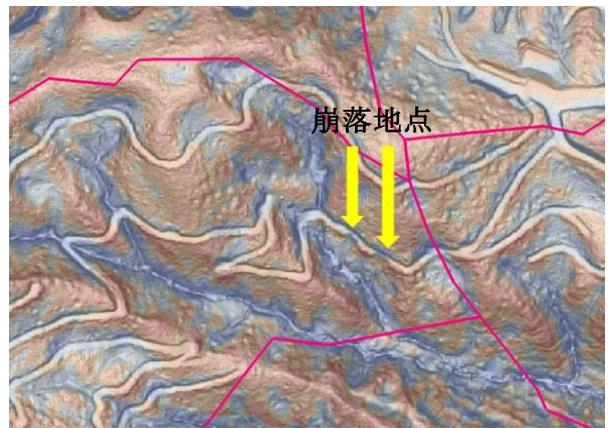
図3 既設作業道の CS 立体図

(1) CS 立体図を活用した作業負担の軽減
事業区域の既設作業道を解析して、CS 立体図を作成すると、線形に加え崩落した箇所を判別することが可能となりました。(図3)

これまでは、事前の情報がないため、踏査をする中で崩落した作業道に遭遇しても、その場で判断ができない場合は一度対応の方針を決めるために事務所まで引き返し、もう一度現地に行き確認のうえ、対応を決定するといった、二度手間が生じておりました。

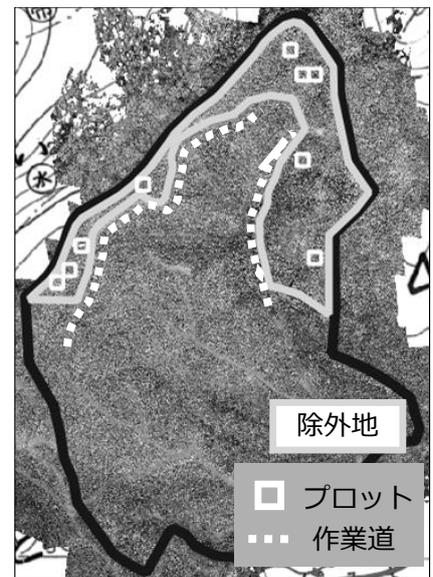
図5 747と3林小班のオルソ画像及び除外地設定

次に、令和3年11月にドローンの自動航行で空中写真を撮影し、小班全体のオルソ画像を作成しました。ヒバが識別可能な画像になるよう低い高度で撮影するために、小班内を等高線で2分割して飛行経路を作成し、対地高度35m設定で撮影しました。

現地確認とオルソ画像から、造林除外地とする区域を決定しました。除外地設定に当たり、①ヒバ稚樹が密生している区域が多くを占める、②ササの繁茂が旺盛でない(競合に負け更新阻害に陥る可能性があるため)、③現地で事業者が除外地を把握しやすいよう作業道でおおむね区分できる という条件で図5のとおり除外地を決め、QGIS上で除外地面積を算出しました。

除外地設定が適切か判断するために、令和3年12月にプロット調査を実施しました。除外地面積の5%にあたる、本実証地では9つの10m×10mプロットを、QGIS上で除外地内に無作為決定し、プロット内の樹高30cm以上のヒバと造林仕様書に基づく有用広葉樹の本数を調査しました。なお、広葉樹は全て落葉していたため、今回は確実に識別できたホオノキだけを数えました。

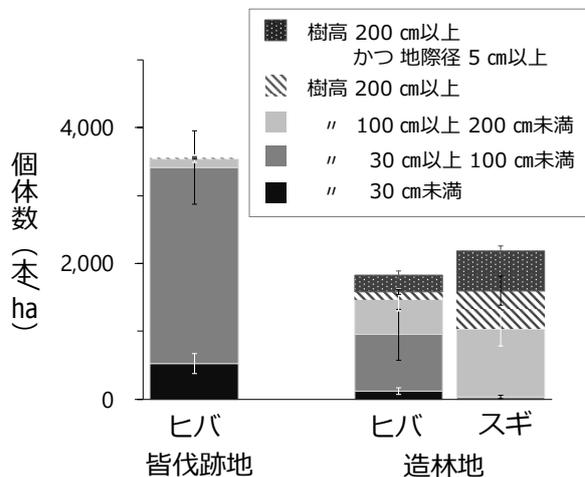
図6 ヒバとスギのサイズ別平均個体数
(標準誤差、ヒバ間のttest; p<0.1)

訳は、皆伐跡地のヒバは樹高 100 cm以下が大半だったのに対し、造林地では半数程度が樹高 100 cm以上に成長していました（図 6、図 7）。
