UAV を用いた治山事業（山腹崩壊地）における取組事例について

三陸北部森林管理署久慈支署 森林整備官 高橋和子

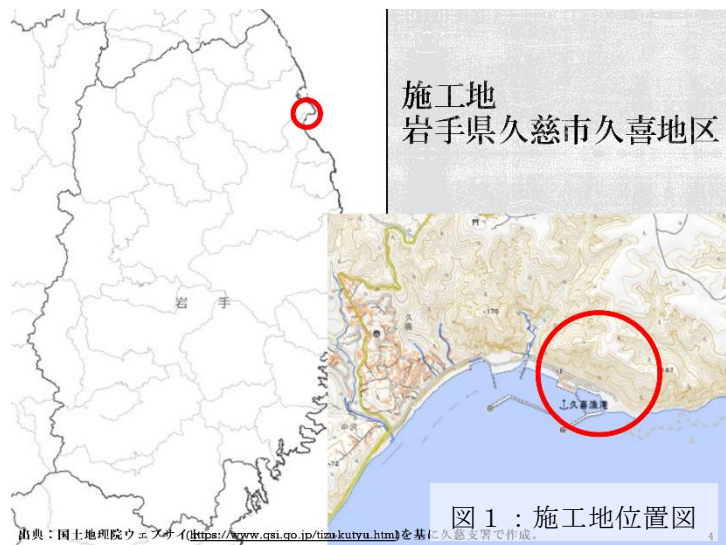
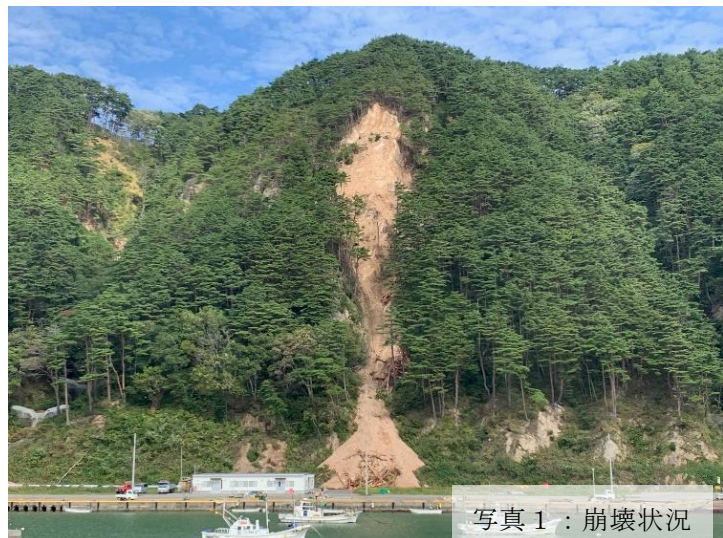
令和元年10月12日から13日にかけて、最大24時間雨量330mm、最大1時間雨量64.4mmを記録しました。この豪雨により斜面長約180m、幅約40mにおよぶ大規模な山腹崩壊が発生しました（写真1）。

この山腹崩壊により流出した土砂や倒木は直下の旧市道に被害を与えました（写真2、3）。また、崩壊地内部には不安定な岩塊が大量に堆積していたため、これが流出することで、さらに、直下の漁港施設にまで被害をおよぼす恐れがあったことから、早急な対策が求められました。

当該地は、岩手県北東部に位置する久慈市久喜地区において発生した山腹崩壊です（図1）。

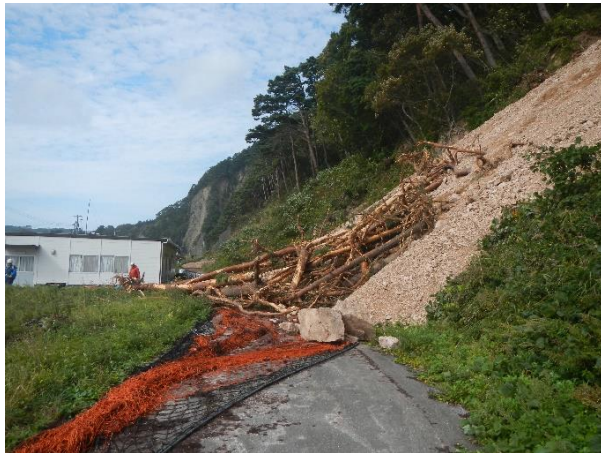
写真2：立木が堆積した被災状況

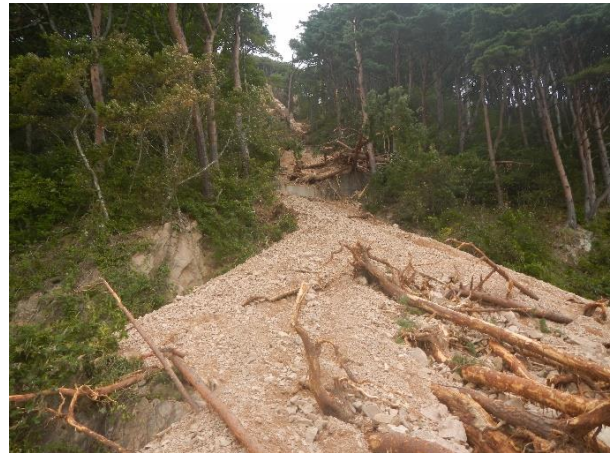
写真3：土砂崩落した被災状況

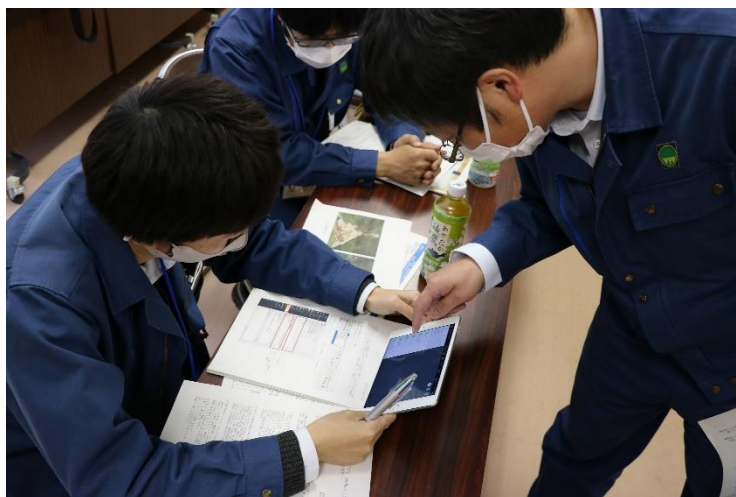
写真5：自動航行プログラムの説明（勉強会）
