山腹工施工地における森林復旧の評価

岩手県南広域振興局農政部花巻農林振興センター 阿部 修一

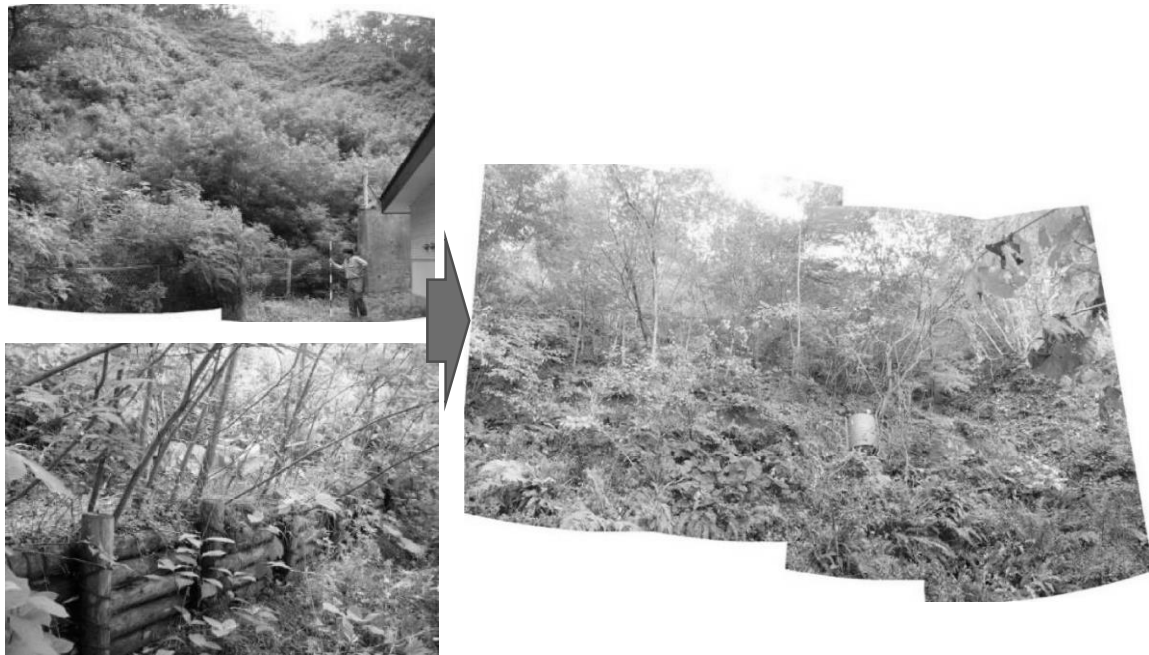
イ 森林復旧の度合いが低いマルチング未施工地の山腹工
 (平成 13 年度 台地区復旧治山工事、胸高断面積比数 18%)

植栽 3 年後 (H16 年度)

植栽 23 年後 (令和 4 年度)

その結果、下表 3 のとおり山腹工施工地においては、マルチング施工地の胸高断面積比数が高く、森林復旧の度合いが高いと評価できることの検証を得ることができました。
