海岸防災林の機能強化

森林技術・支援センター 業務係長 岡本 英朗

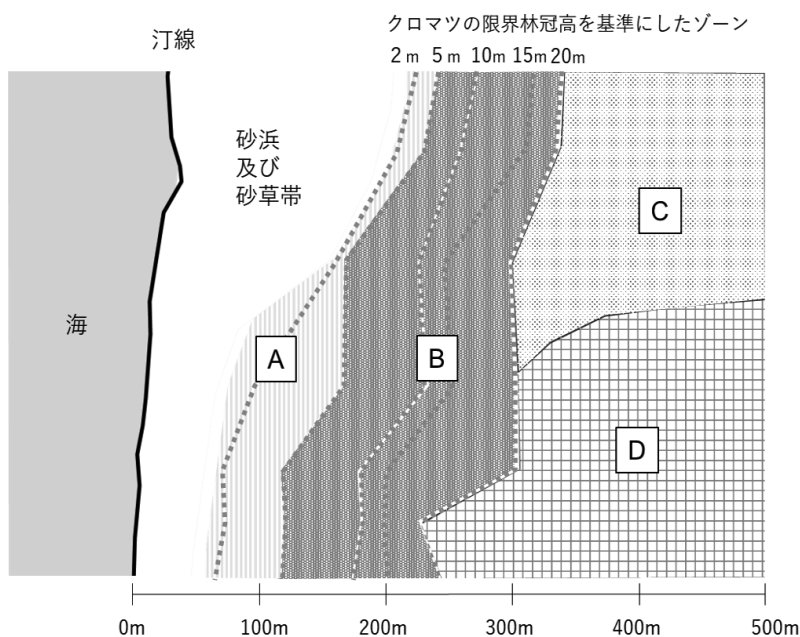
図10：調査地のゾーニング

図10は調査地の施業区分図であり、調査結果をA、B、C、Dの4区画に整理したものです。以下に各区画の特徴を述べます。Aは、カシワを除くと生存率が低く、また、カシワについても樹高成長が良くないため、クロマツを活かす必要があります。Bは、カシワ、サクラ類、ヤマグワがまばらにある程度であり、広葉樹の密度はうっ閉に不十分であることから侵入個体のみで混交林化は困難と予想されます。C及びDは、サクラ類・センノキ・イタヤカエデ・ミズナラ・ナナカマドが高い密度で生育しており、侵入個体のみで混交林化が可能と予想されます。また、Cの区画には地下水位が高い区域が含まれており、生育基盤の整備を検討する必要があります。Dの区画にはササが繁茂する区域、ハリエンジュが生育している区域が含まれており、生育状況を注視する必要があります。

屏風山海岸林の具体的な管理方針を、以下に汀線側（施業区分図A・B）と内陸側（施業区分図C・D）に分けて述べます。

汀線側は、植栽環境の厳しさや自生する広葉樹が存在しないことを考慮すると、広葉樹への樹種転換は難しい可能性があります。また、植栽試験の結果からカシワの有効性が確認されましたが、新たに植栽する場合はナラ枯れに感受性があることや枯れ下がりによる被害が発生することを考慮すると、抵抗性クロマツの導入も一案です。

内陸側は、多様な林分構造の発達により防災林機能が維持されていることから、自然の遷移に委ねることを基本としつつ、クロマツの生育状況に応じて間伐等の施業を検討する必要があります。また、無立木地等に新たに植栽する場合は、ノウサギによる食害対策や既設水路等の生育基盤の整備を検討する必要があります。なお、多様な高木性広葉樹が侵入していることを考慮すると、将来的な目標林型はクロマツと広葉樹の混交林が望ましいと考えられます。
