令和元年東日本台風による豪雨災害における仙台森林管理署の取組

仙台森林管理署 主事 青木 佳音

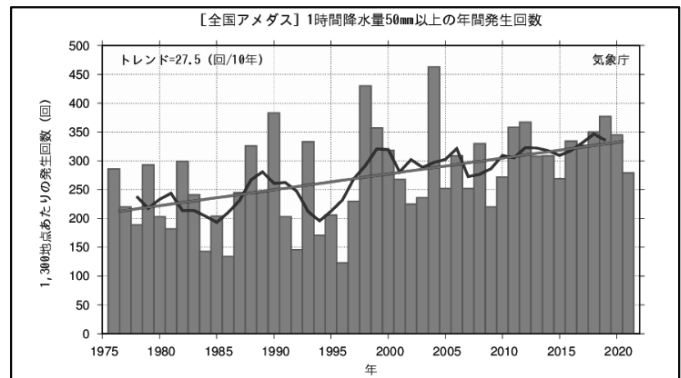
図1 1時間降水量50mm以上の年間発生回数
（出典：気象庁HP）

近年、1時間降水量50mm以上となる短時間強雨が増加傾向にあり、最近10年間（2013～2022年）の平均年間発生回数は、統計期間の最初の10年間（1976～1985年）の平均年間発生回数と比べて約1.5倍に増加しました※¹（図1）。その影響により、山地災害も多発激甚化する傾向にあります。このような状況下で、後に令和元年東日本台風と呼ばれる台風19号が猛威を振るい、当署管内では特に宮城県丸森町で甚大な被害を与えました。

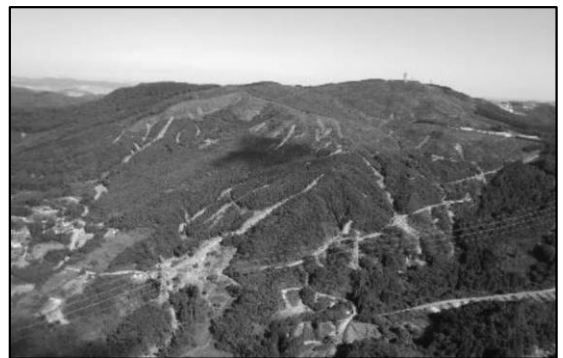
写真2 ヘリコプターから撮影

他機関とは被災情報の共有、県とは合同ヘリ調査（写真1・2）、町へのリエゾン要請の希望把握等を通し、連携を開始しました。

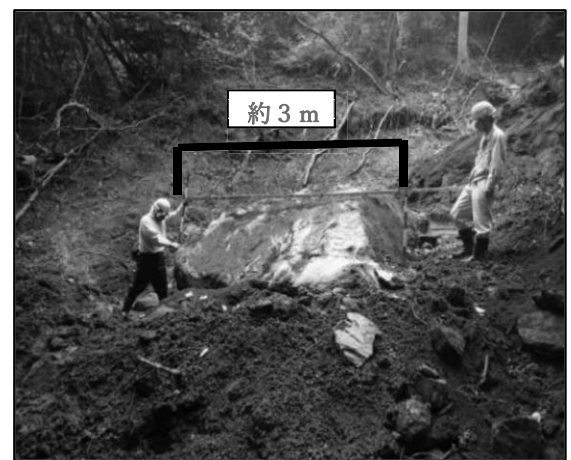
写真3 コアストーン

被災箇所の地質は、主に花崗閃緑岩という、火山岩や堆積岩よりも斜面移動が多発する傾向にある地質でした^{*5}。また被災箇所の多くは基岩が風化し、砂状になった真砂土とコアストーンと呼ばれる風化しなかった硬い岩（大きいもので3m）で構成されていました（写真3）。それが今回一斉に流下し、被害の大規模化を引き起こしました。

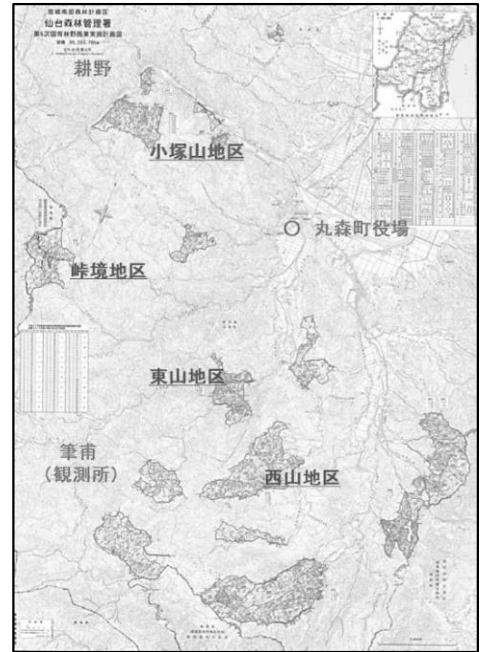
図3 位置図

対策工を行ったのは丸森町の小塚山地区、峠境地区、東山地区、西山地区の4地区です(図3)。今回は小塚山地区の対策工を紹介します。
