現地発生スギ丸太を利用した床固工の施工事例について

山形県最上地方事務所林業振興課

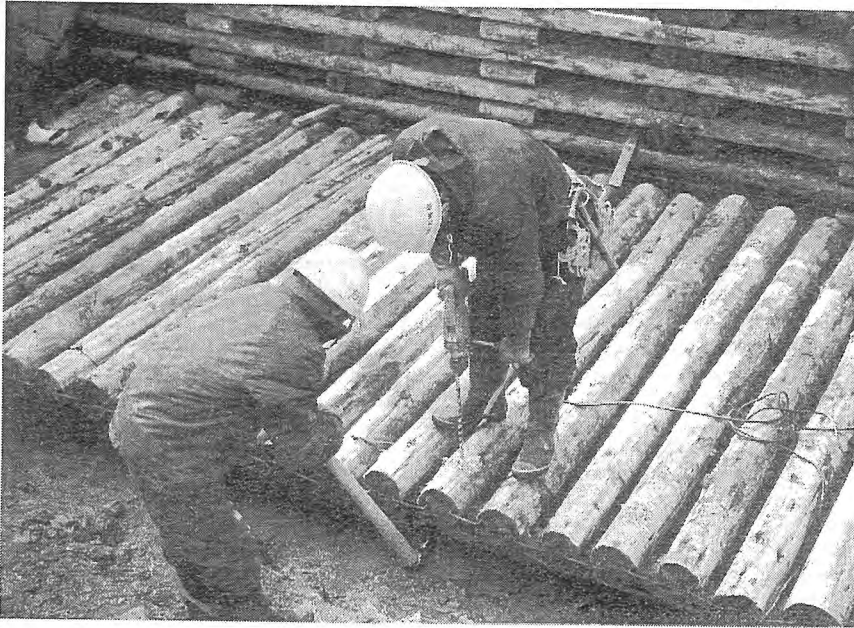
〈写真①〉

しかし、丸太を並べるだけということで流れの方向に動き出す恐れがあるため、1段ごと丸太の上流部に『ストッパー』として、横木をボルトで取り付けました。(写真①)

ボルト取付状況
トビで持ち上げて
いるのが 横木

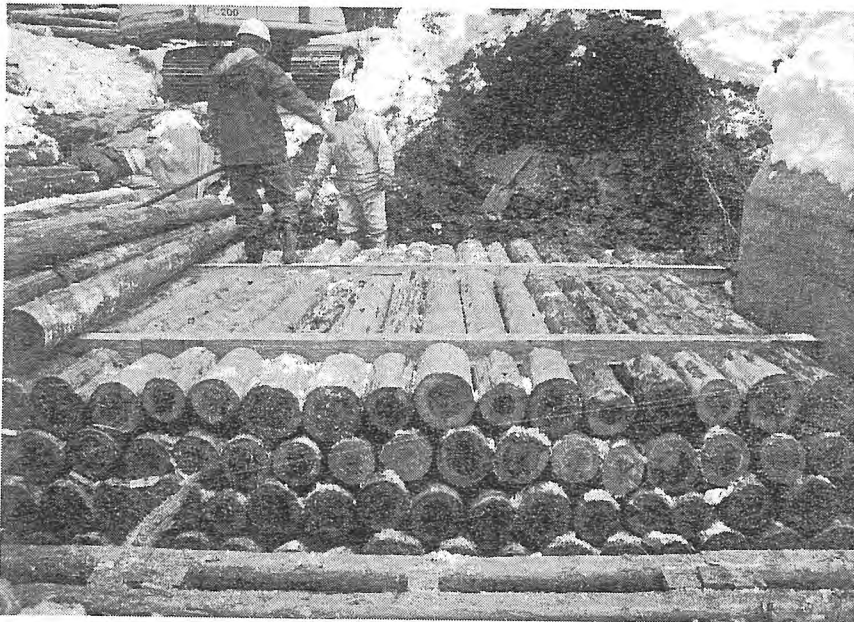
〈写真②〉

また、放水路から1mまでの部分については、丸太と丸太の間に『角材』をはめ込んで、「ずれ防止」と「一体化」を図りました。(写真②)

角材設置状況
前後のずれ防止と
全体の一体化

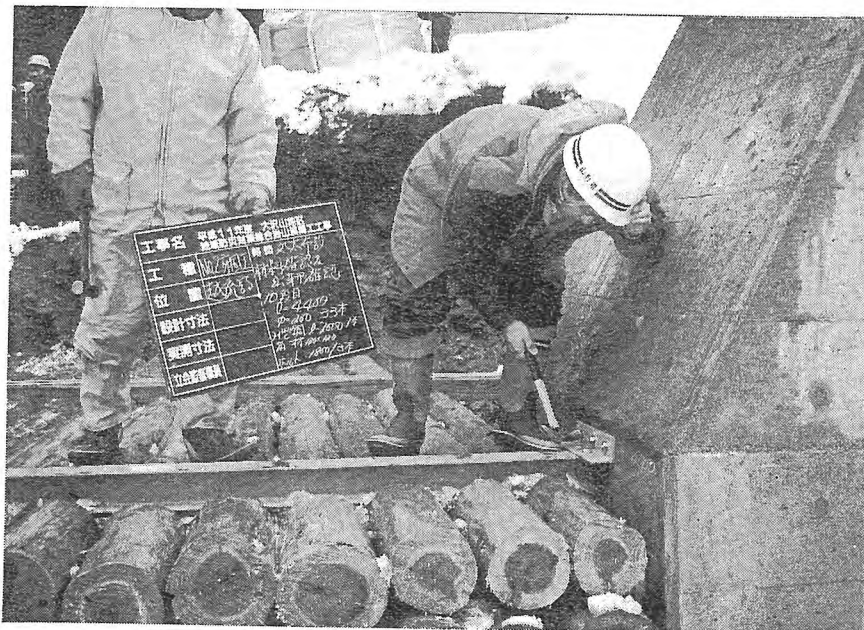
〈写真③〉

基本的には自重で浮力を抑えられる設計になっていますが、下流側が貯水したとき浮き上がるのではないかという懸念があったため、予防的に6・7段目間と10・11段目間にH鋼を「押さえ」としてはめ込みました。(写真③) このH鋼の両端はコンクリート部分に固定しました。最上段は上部からの押さえが無いので、『移動防止材』で動かないような対策を施しました。(写真④)

H鋼設置状況
ずれ防止と浮力対策
