蟹ヶ沢地すべりの概況と対策工について

置賜森林管理署米沢森林管理センター ○柳山 範和

ここでは、蟹ヶ沢地すべりの概況と対策工、およびその効果について報告する。

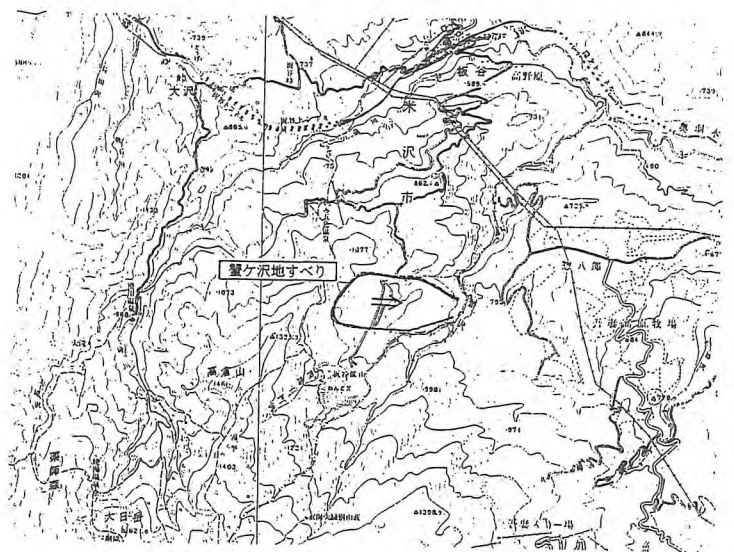
図 2.2 蟹ヶ沢地区地形図

蟹ヶ沢流域は、緩い火山性すそ野地形の中にあり、地すべり地、地すべり性崩壊が発達する流域である。流域の南南西に位置した家形山から高倉山を経て北北東に延びた尾根と調和的に蟹ヶ沢、産ヶ沢が北北東へ流下し、東流する漬場沢と蟹ヶ沢とに囲まれた緩傾斜部に蟹ヶ沢地すべりが位置する。

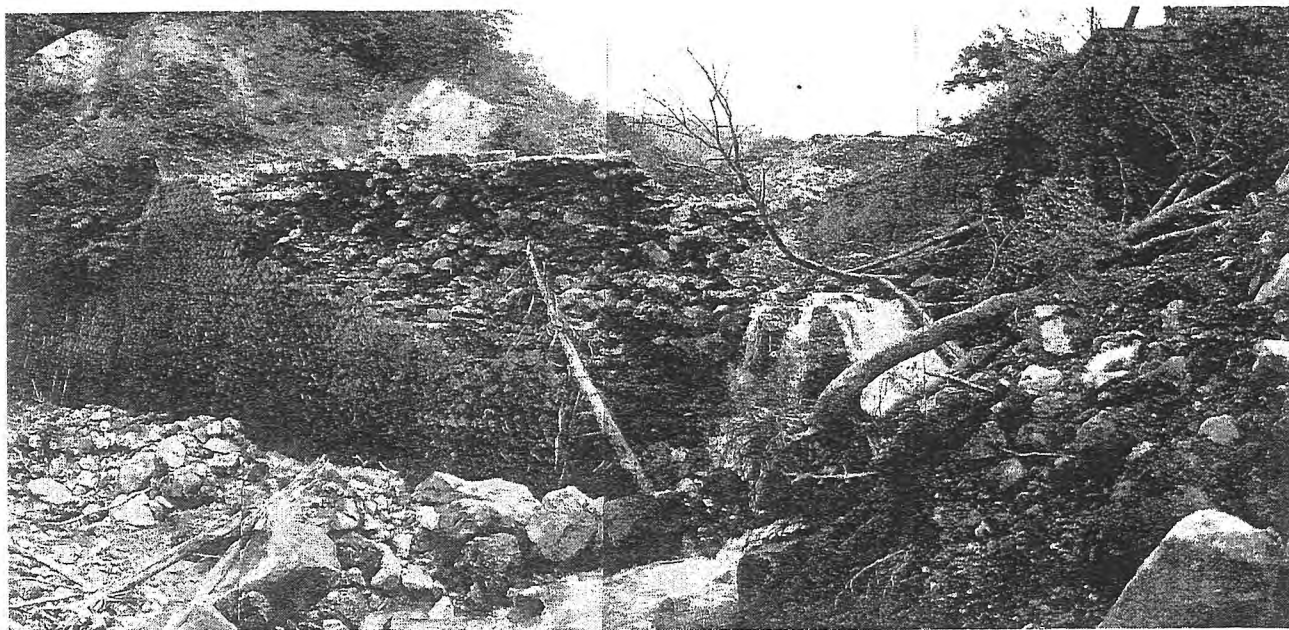
No.2堰堤が、7月23日の最大時間雨量 23mm におよぶ集中豪雨により決壊した。堰堤の決壊により、多量の土砂が蟹ヶ沢を流下し、ワイヤーセンサーを切断した。

決壊したNo.2堰堤

9月16日の台風5号に伴い、日雨量約300mm（最大時間雨量約72mm）に及ぶ集中豪雨が発生し、これを誘因として蟹ヶ沢地すべり地末端部が崩壊、天然ダム通水部の増水による河床の開削およびNo.2堰堤の左岸側堤体崩壊が発生し、多量の土砂が流下した。

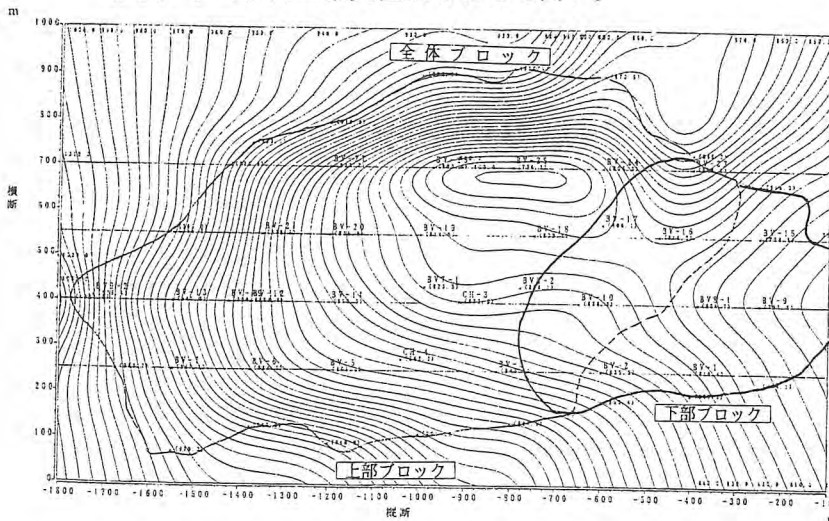
図 3.1 すべり面等高線図

地すべり面形の特徴は、①斜面上部の急傾斜すべり面形、②斜面中腹の緩傾斜のすべり面形と地すべり中央の小尾根付近の山側に傾斜したすべり面形、③下部斜面の直線的なすべり面形である。

すべり面形および移動量の違いから地すべりブロックは、冠頭部滑落崖から中央下部までの上部ブロックと中央部から末端までの下部ブロックに区分できる。

ヒズミ計は設置後3日～1週間程度でスケールオーバーとなり測桿でも孔曲りが明瞭に捉えられており、すべり面の確実性はきわめて高い。

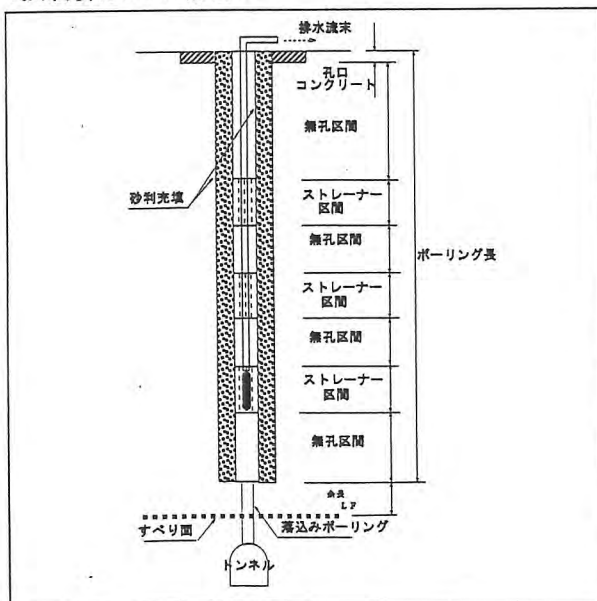
<強制排水工の概念>

そこで，応急対策として，揚水ポンプにより地下水を強制的に汲み上げる強制排水工と表面水を排除する水路工が計画された。

- 表面水は水路工により速やかに排除し，地下水化を防止する。
- 地下水排除工として強制排水工を実施する。

強制排水工の施工方法

- ①すべり面以浅で掘止めとする大孔径ボーリングを行い，
- ②孔内にスクリーン管+保孔管を設置する。
- ③孔内に高揚程の揚水ポンプを設置し，地下水を強制的に排除する。

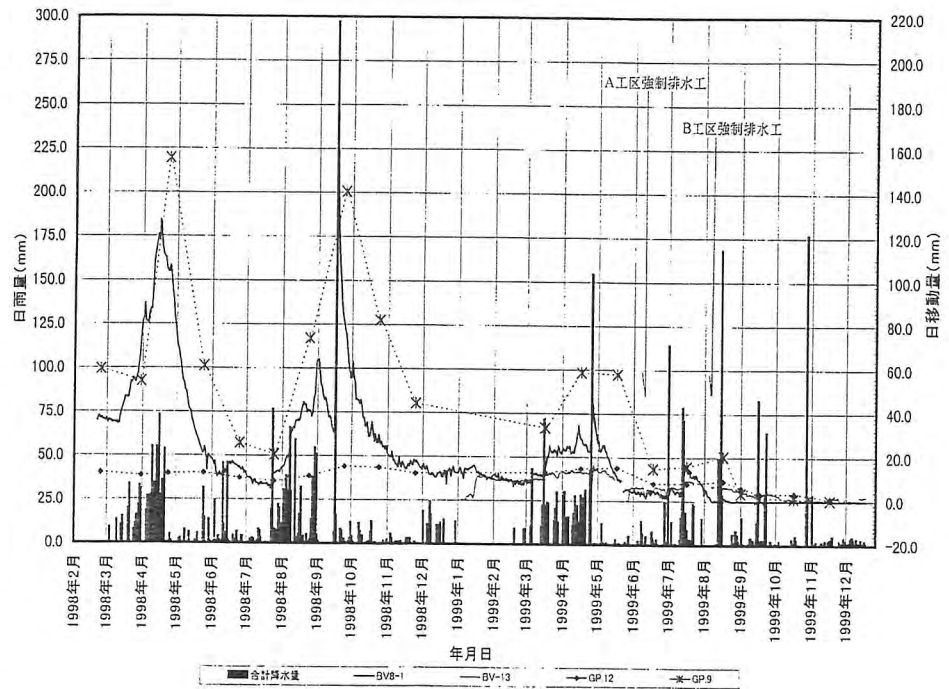
図 5.1 日雨量一日移動量図

①平成 10 年度の融雪期と平成 11 年度融雪期では、ほぼ同程度の雨融雪量となるが、移動量に明らかな差が見られる。→ 表面排水工および発電機による強制排水の暫定稼働による効果。

②平成 11 年 6 月以降の急激な移動量低下。
→ 同年 6 月から本格稼働した強制排水工 A 工区の効果。

③平成 11 年 8 月以降、BV8-1 がほとんど変動していない。
BV-13・GP09・GP12 が同様に緩やかに移動量が低下していくこと。→ 同年 8 月に強制排水工 B 工区が稼働したこと。ただし、上部ブロックの変動は徐々に低下しながらも続いている。

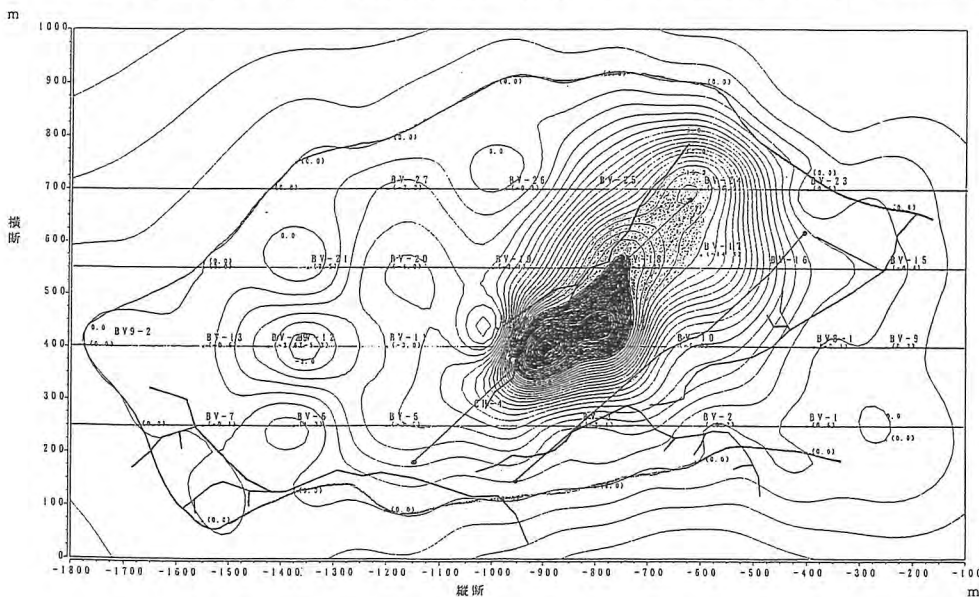
図 5.2 水位低下等値線図 (4 月→8 月)

平成 11 年 4 月の融雪時最高水位と強制排水稼働直後の 8 月 14 日の日雨量 168mm・実効雨量

223.2mm の豪雨時の最高水位との水位差から水位低下量等値線図を作成し示す。CH-3 と BV8-2、BV-18 の A ライン強制排水工を中心に 20 m 以上の水位低下が見られ、その他の調査孔でも全般に低下傾向が認められる。
