在来植物による緑化技術の開発

岩手北部森林管理署 工藤庸子
松尾 亨
東野建設工業株式会社 羽柴徳男

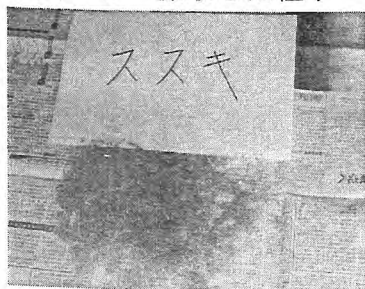
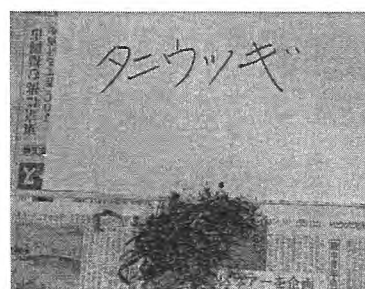
写真-1 採取した種子

前年（H17年）の秋に採取しておいた種子（写真-1）を選別し計量する。各種子は10gずつに分け、A・B・C区毎に配合する。（写真-2）

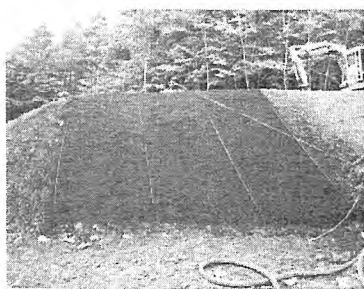
試験区の設定は過去の工事で出来た残土置き場の一角を利用した。一部転石などがあり、傾斜は約25°となっている。各試験区は左からA区、B区、C区とし縦6m、横2mの12m²で、吹き付け基盤材の厚さは山腹工事箇所と同じ3cmとした。(写真－3)

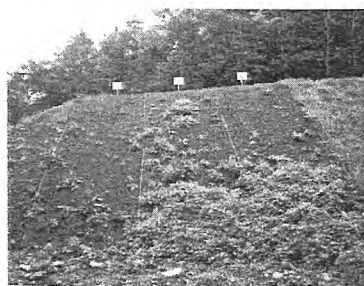
施工から48日後、A区は周辺から侵入したと思われるヨモギによって10%の被覆率となった。B区とC区は40～50%の被覆率となった。ほとんどがヨモギでハギやタニ

ウツギ、ノコンギクの発芽が一部確認できた。(写真-6)

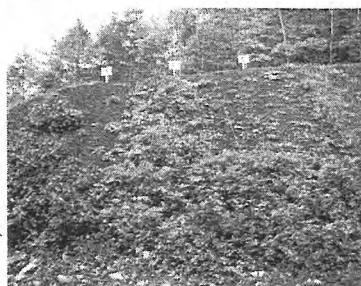
施工から80日後、A区の被覆率は60%で、侵入植生のヨモギ以外にオオイタドリの発芽が確認できた。B区は80%の被覆率で、侵入と思われるイヌホウズキが確認できた。C区は60%の被覆率で、ヨモギ以外ではオオイタドリ、ノコンギク、カモガヤが一部に見られた。(写真-7)

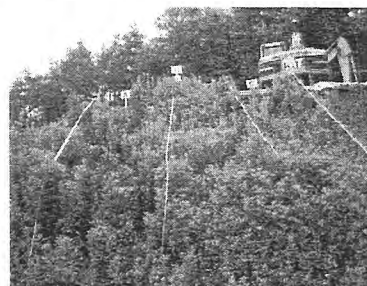
施工から1年後、A・B・C区ともほぼ100%の被覆率となった。(写真-8) 優先している植生はヨモギで、草丈も40cm程度伸びている。ヨモギ以外では、オオイタドリ・ノコンギク・ハギ・ヨツバヒヨドリ・カモガヤなどが確認できた。

どの試験区でも、植生別に見るとヨモギの成長が良く60~90%程度占有している状況だった。
