# 木製治山施設の施工に関する一考察

山形森林管理署 新庄事務所 ○芦田真亜

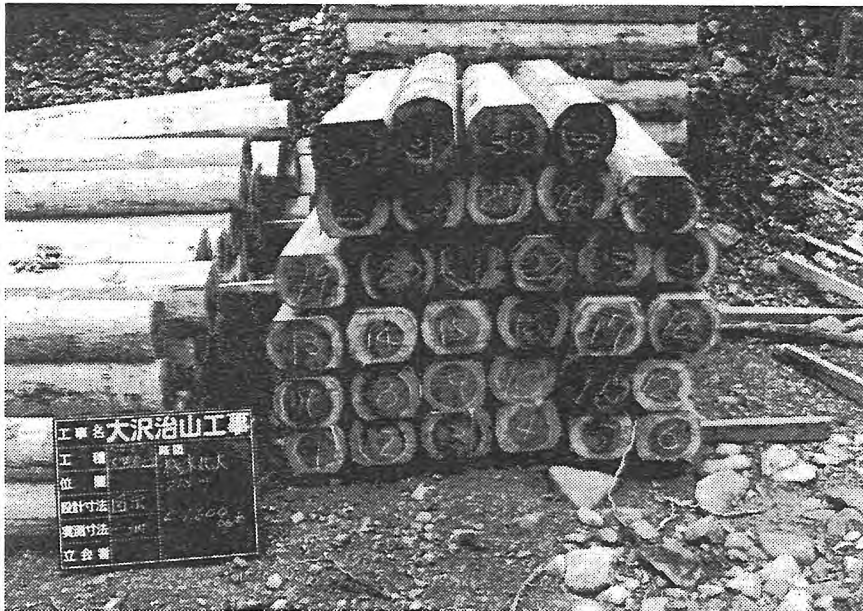
写真-3 太鼓落とし加工した木材

設計における木材は丸太のまま使用することになっていたが、それでは積み重ねて施工する際に滑り等が生じ、危険が伴うことが予想されるうえ、設計の基準高どおりに施工するのも非常に困難であった。そのため、木材を太鼓落としに加工することとした。これにより、木材価格は約2倍にアップするものの、施工性は著しく向上し、基準高も確保することができた。今後は設計段階から木材の加工を考慮すべきであろう。

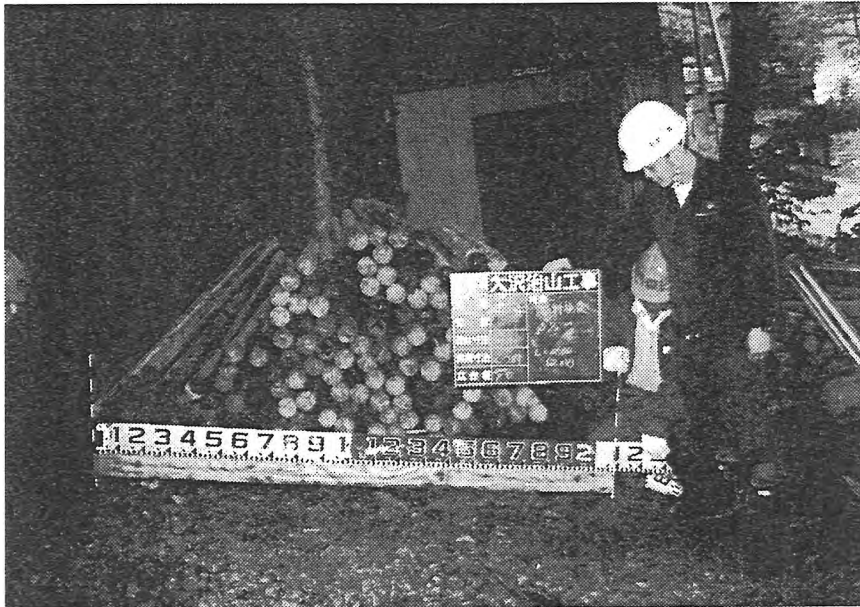
写真-4 丸棒加工した木材

設計では小口9cmの丸太を使用することとしていたが、材を横に並べる構造のため、通直で径が揃っていなければ施工が困難で、枯れ枝等の引っ掛かりによる通水の阻害のおそれもあった。そのため、木材価格は約3.5倍と高くなるが、丸棒加工を施した材を使用することとした。その結果、施工性は著しく向上し、通水が阻害されることもなく、見栄えもすばらしい流路が完成した。
