# 排水トンネルにおける立体接続工

～蟹ヶ沢地すべり対策事業施工事例～

置賜森林管理署 藤井健司

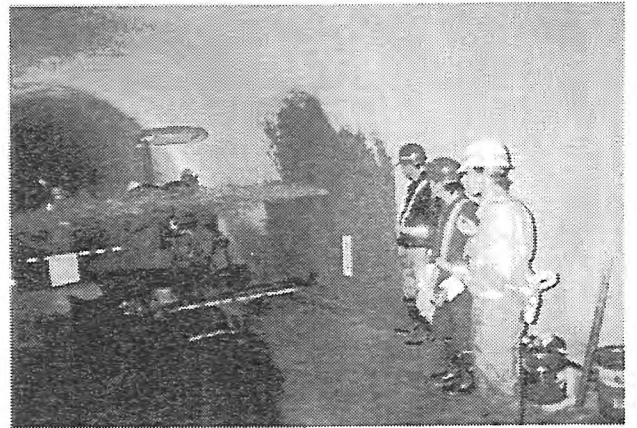
写真-2 迎え堀工

一次掘削としてφ42mm、削孔角度0°（水平）、SLラインの高さでライトアタッチドリルにより削孔した(写真-2)。次に、一次削孔した孔をガイドとしてφ120mmのビットで削孔し、落込ボーリング孔と鋼管で接続した後、無収縮モルタルにより間詰を行った。この方法により直接接続することができなかった落込ボーリング孔を排水トンネルに接続することができた。
