林道施設災害の被災概要

青森営林局森林整備課 ○農林水産技官 手塚 修
同 農林水産技官 高橋 兼治

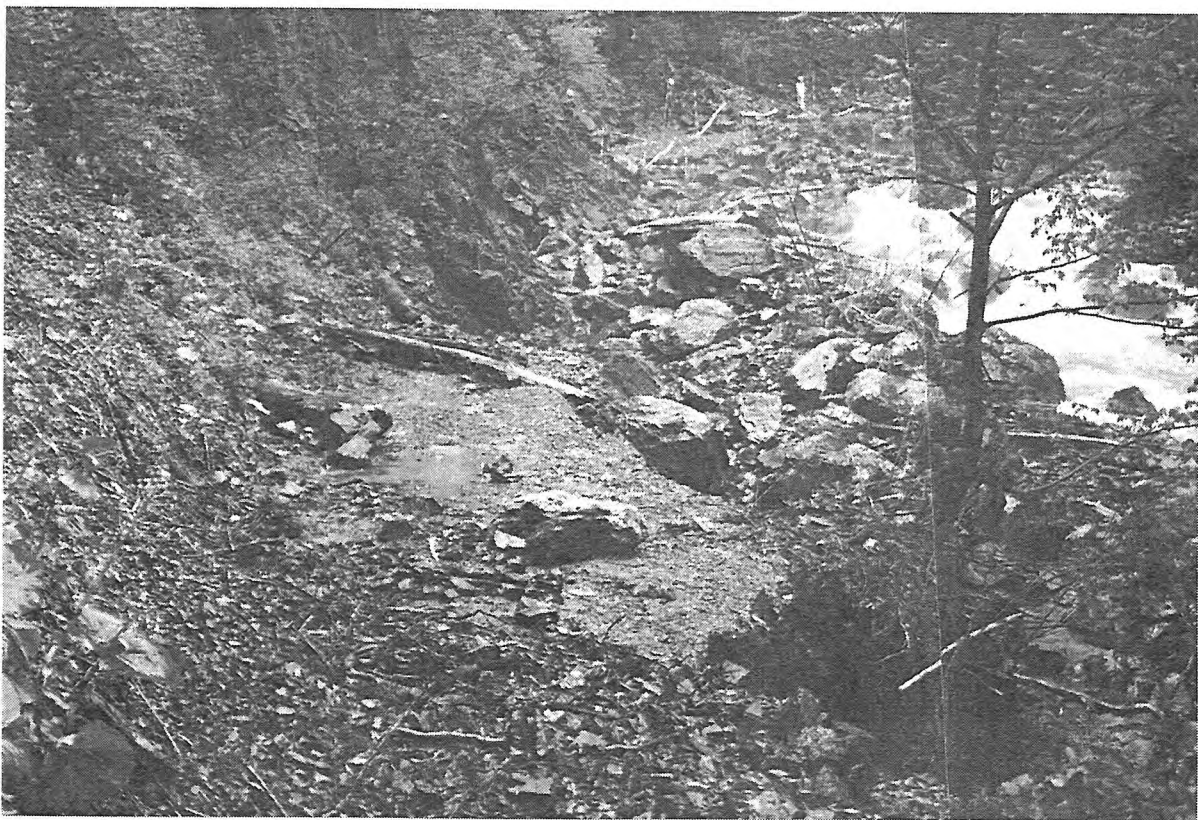
- ①路肩決壊…林道の路肩が崩れ幅員を確保できない箇所 (写真1)
- ②路体流失…林道そのものが流され寸断された箇所 (写真2)
- ③法面崩壊…切取法面が崩れ、崩壊土砂が通行を阻害している箇所 (写真3)
- ④橋梁損壊…橋梁が全壊又は一部が損傷し通行に支障を来たす箇所 (写真4)

(写真2) 路体流失 弘前営林署 大沢林道

法面崩壊が多く、大雨・台風災は急激な増水による路体流失が多くなる傾向が見られる。

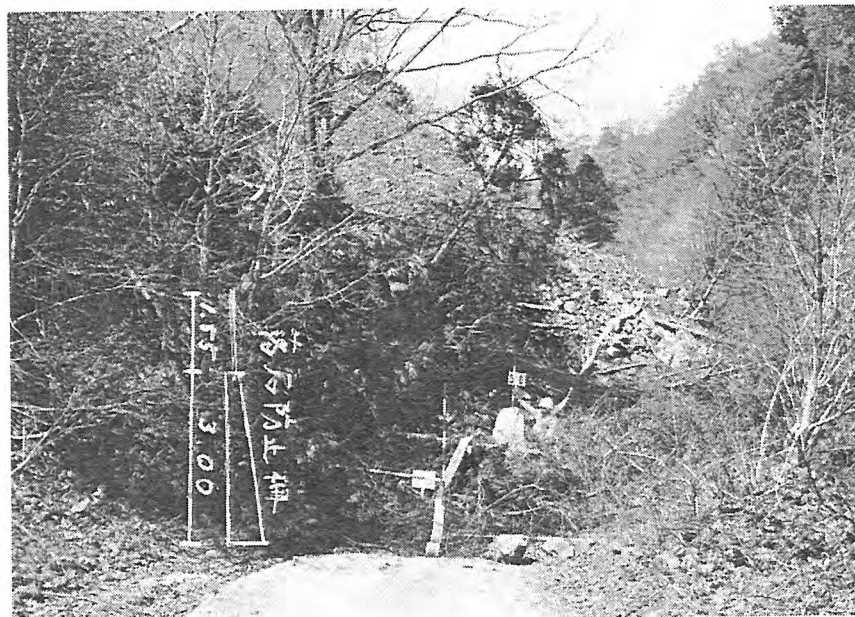
(写真3) 法面崩壊 金木宮林署 内瀉林道

法面崩壊の土石と岩石比較においては、土石部分は浸透水、岩石部分は凍結融解による崩壊と明確に分かれた。

なお，法面崩壊は，事前の対応が難しく，崩壊後も落石等の二次災害の危険を伴うので，予算の許す限り迅速な応急復旧を心掛けているところであるが，復旧計画査定まで時間が掛かるので，その間，通行規制や標識等により安全を図ってほしい。

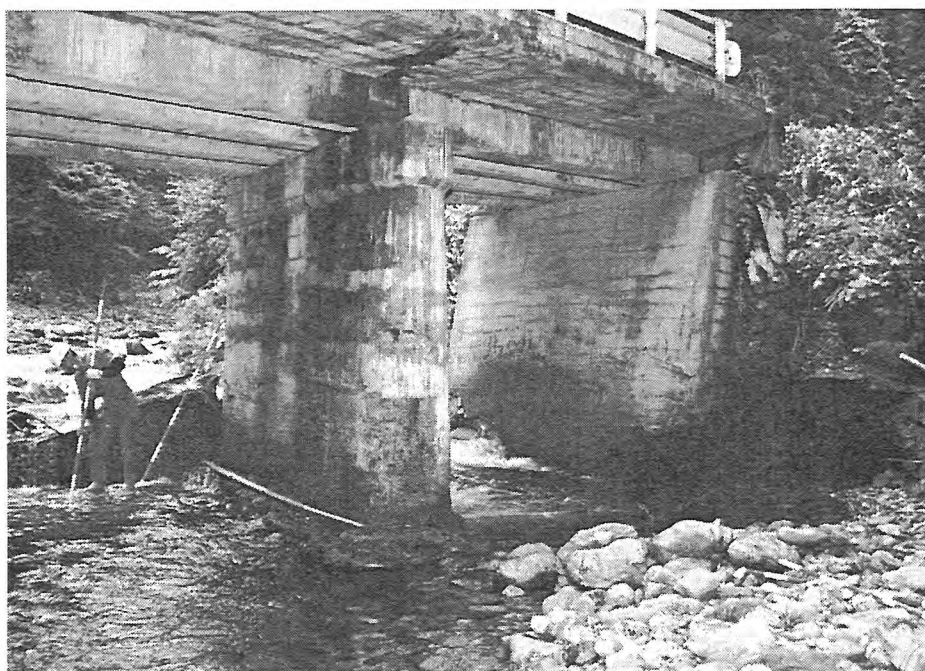
橋梁の損壊は、その殆どが橋台・橋脚基礎部の浸蝕により被害を受けたものであるが、1件だけ洪水による流出土砂が橋梁全体を埋没した現場があった。

(写真4) 橋梁損壊 湯田宮林署 尻平林道

これらは、架橋地点の選定時の調査は勿論、施工後においても地況の変化に注意し、特に砂防・治山ダム等の堆砂敷等については関係機関との連携が重要である。
