環境に配慮した災害復旧への取り組み

(世界自然遺産「白神山地」に近接した山腹崩壊対策)

津軽森林管理署 深浦森林管理センター

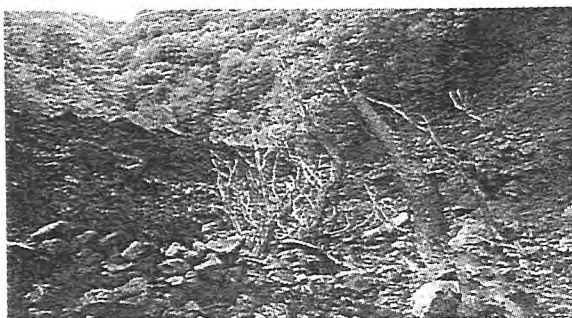
災害対策は復旧計画により進められましたが、雪溪の上に崩壊土砂が堆積したことから7月下旬までは少ない降雨でも土石流が発生。また、8月には長雨・豪雨によりモノレールや支柱が埋没・流出、建設機械が半分埋没、床堀完成直後の土砂流入などの被害が続出し、本格的な復旧工事はお盆明けからとなりました。

(土石流発生跡)

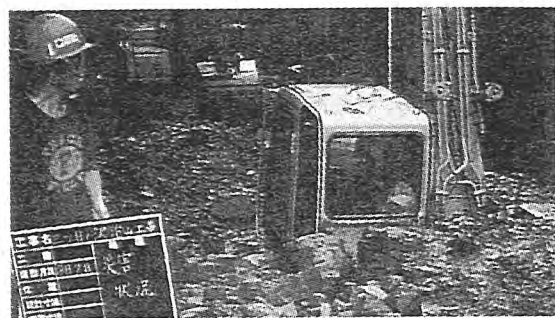
(建設機械埋没)

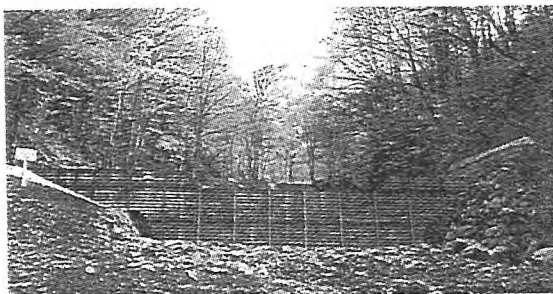
3 安全対策と治山ダム完成

工事中における土石流対策には特に気を遣いました。土石流関知センサーの設置は勿論のこと、降雨時には目視による作業者を配置、長期予報を踏まえた作業計画を行うことにより、十数回に及ぶ土石流発生にも無災害で、2号治山ダムは9月下旬、下流の1号治山ダムは10月下旬に、関係者の努力により工期内の完成をみたところです。
