浦志内地区の風食荒廃地の復旧

岩泉営林署 ○治山係長 伊藤 龍宏
収穫係員 三浦 友敬

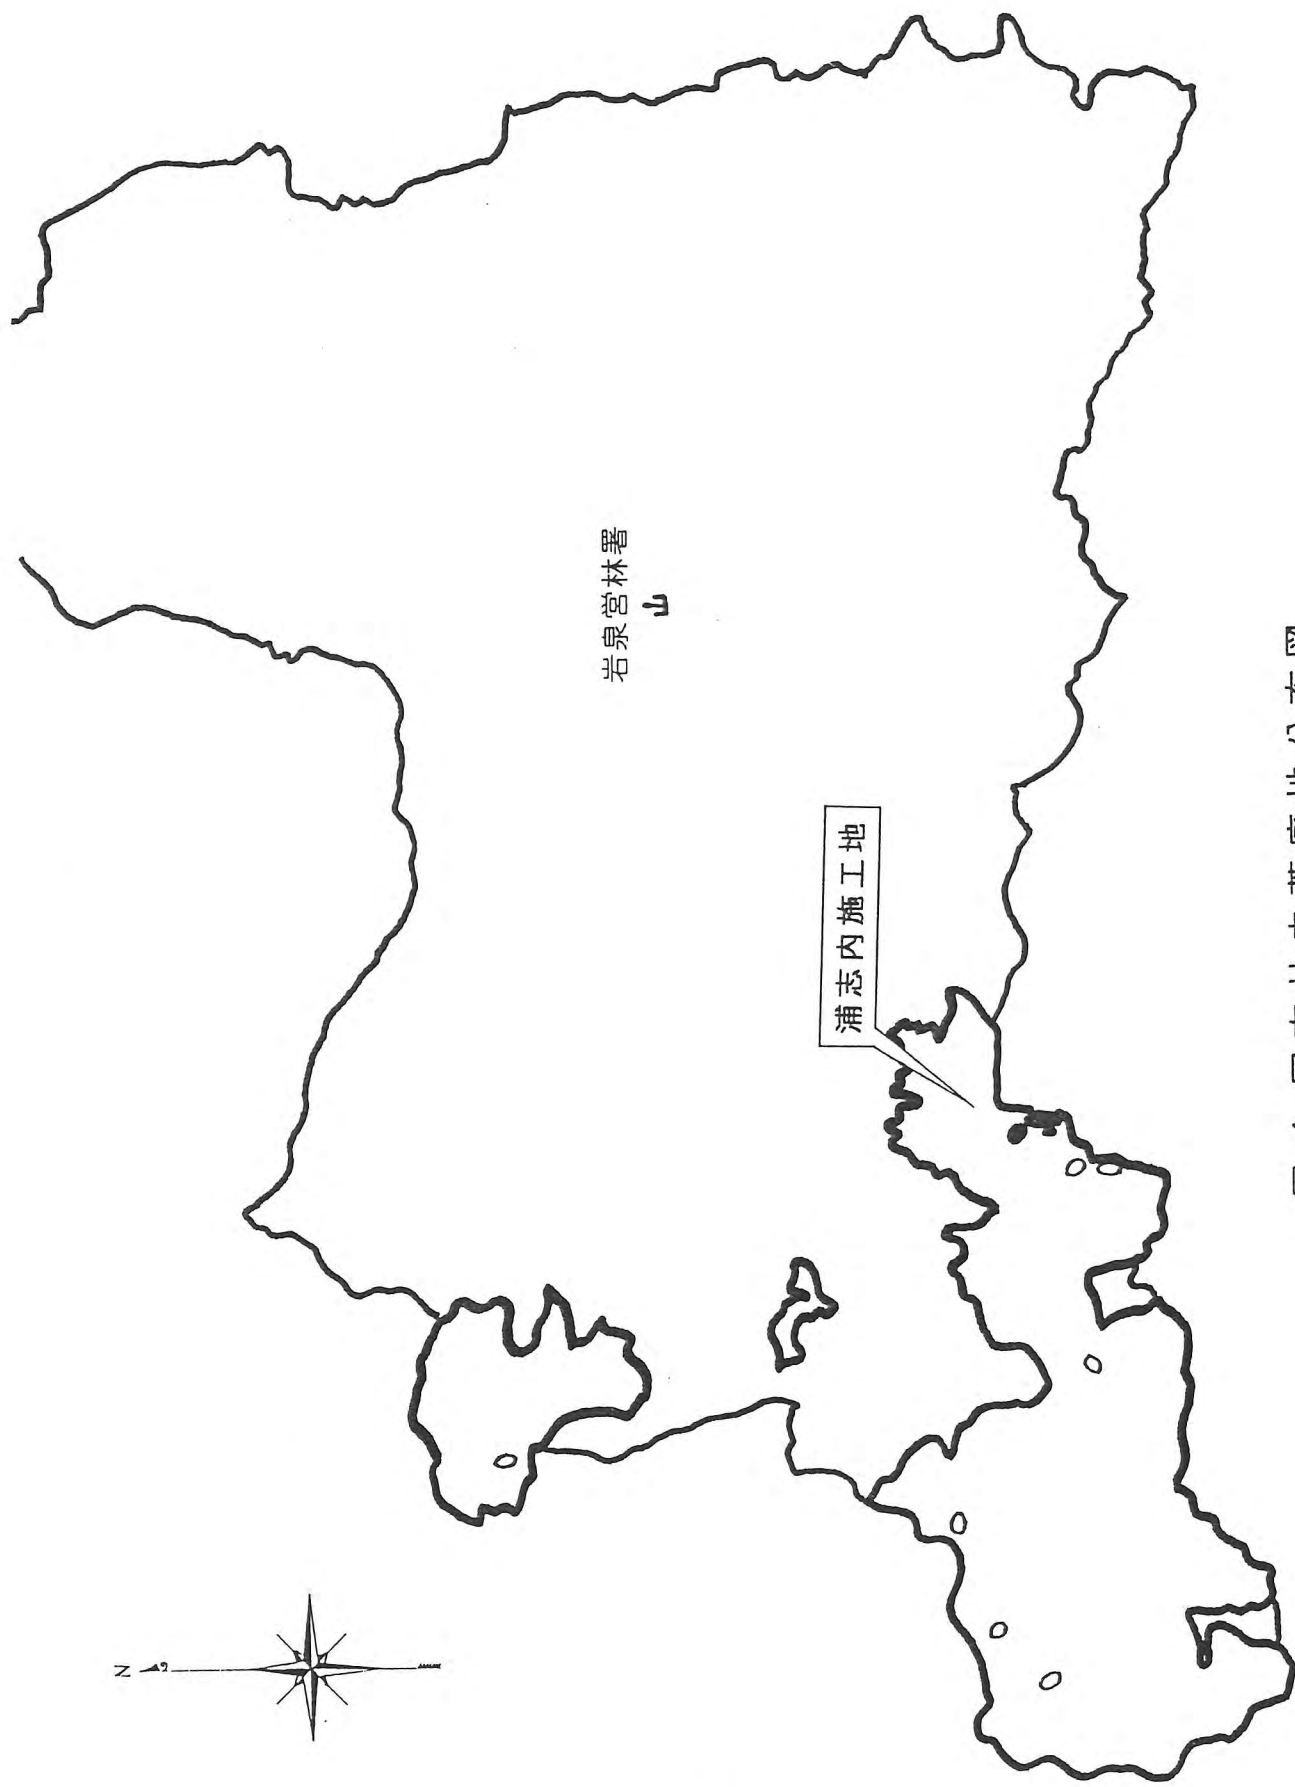
图-1 国有林内荒漠地分布图

北上山地の標高800m以上の地帯にはこれまでの調査で約350haにも及ぶ荒廃裸地が存在していたことが明らかにされていた。当署管内にも数十箇所分布〔図-1〕しており、それらは南北に走る稜線沿いの西向き斜面に多く見られ、冬季の凍結解氷現象春秋の強風等により地表の植生が後退し、一度損傷した表土は霜柱、凍上等によって浸食が年々拡大する傾向にある。

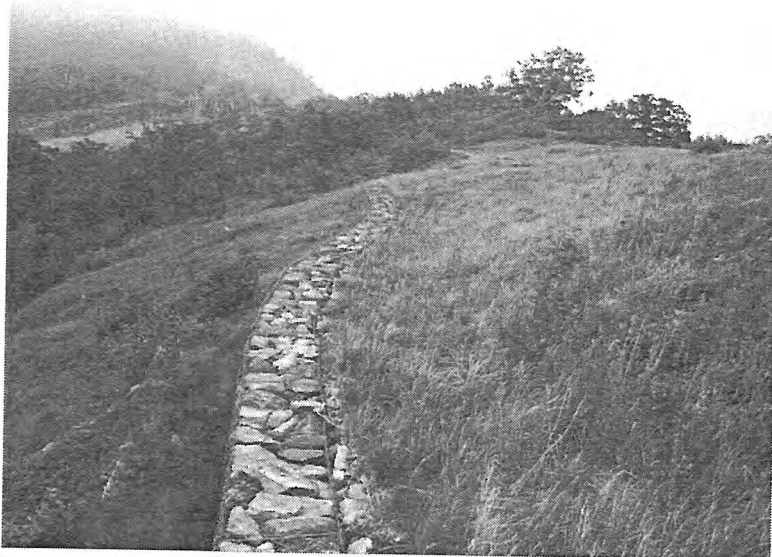
梅雨の時期を失すると乾燥しやすくなるため、常に時期内の完成を目指し、約50日経過で旺盛な繁茂〔写-13.14〕となる。しかも、梅雨時の施行は霧の発生回数が多く緑化作業には適した条件もあった。反面、生育旺盛で過密状態になり「ムレ」現象を起こすためか、ヤナギ類の挿し木の芽は出るが一定以上成長しないなども見られた。そのため一部のヤナギに成長促進剤を使用してみたが大きな効果は得られなかった。

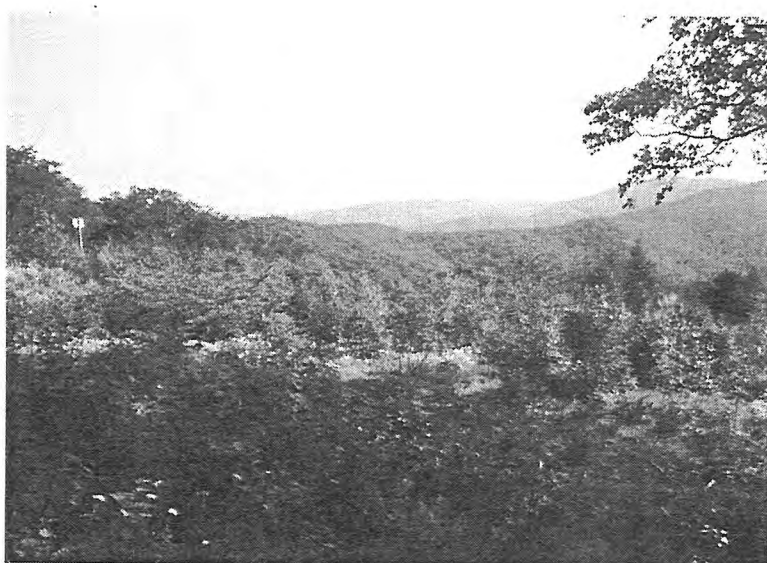
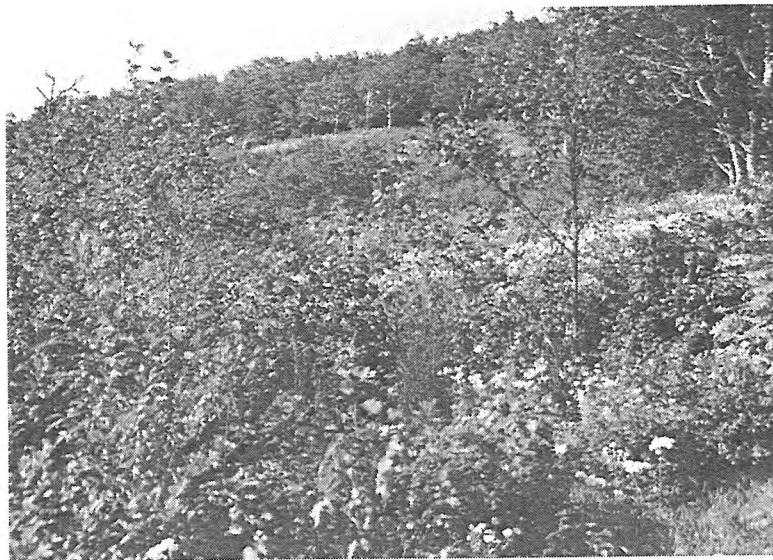
平成3年度に施工した箇所は、緑化後に発達した先駆樹種〔写17.18〕のヤマハ

ンノキ、ダケカンバ、ウリハダカエデ等が厳しい立地条件に耐え生育しているため現在も追肥、植栽をせず経過観察している。さらに、緑化後はノウサギ等の動物が出入りした形跡や郷土種の侵入が多少見られるようになってきた。残りの荒廃地2. 11haは今後の植栽予定地としている。
