間伐材を利用した休憩所の製作

大間営林署 基幹作業職員 ○加藤良悦
 “ 嘉賀直光
 次 長 鈴木俊一
 業務課長 大竹武司

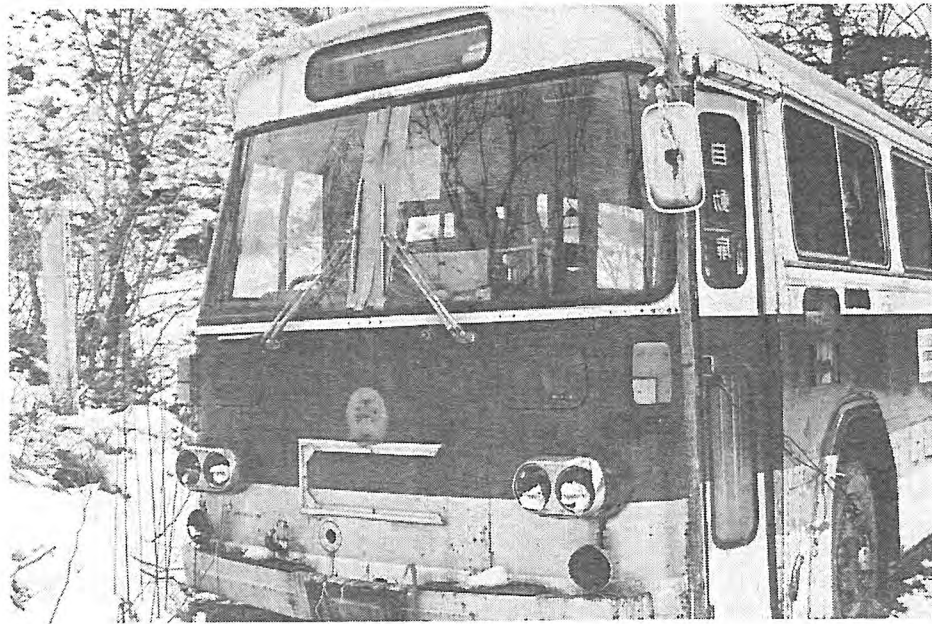
写真-1 休憩所の現況写真

廃バス利用の休憩所は、ほぼ全流域に設置していたが、一般入山者の目にとまる機会が多く、写真-1のとおり窓ガラスを割られるなどのいたずらが目立つこと、自然景観に違和感があること、廃バス利用休憩所の廃棄には1台あたり5～6万円の経費を要すること等、問題点が多くその改善を検討していた。

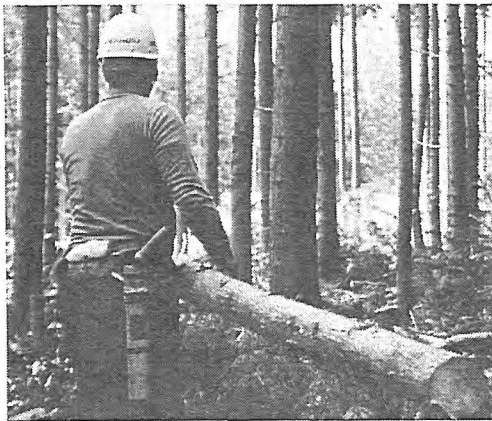
写真-2 搬出状況

林道沿線の間伐販売箇所跡地において林内放置されている残材及び保育間伐材を人力により林道まで搬出し、長さを1mないし2m程度に揃え、軽トラックにより署まで運搬した。(林内搬出・運搬の状況は写真-2・3のとおり)

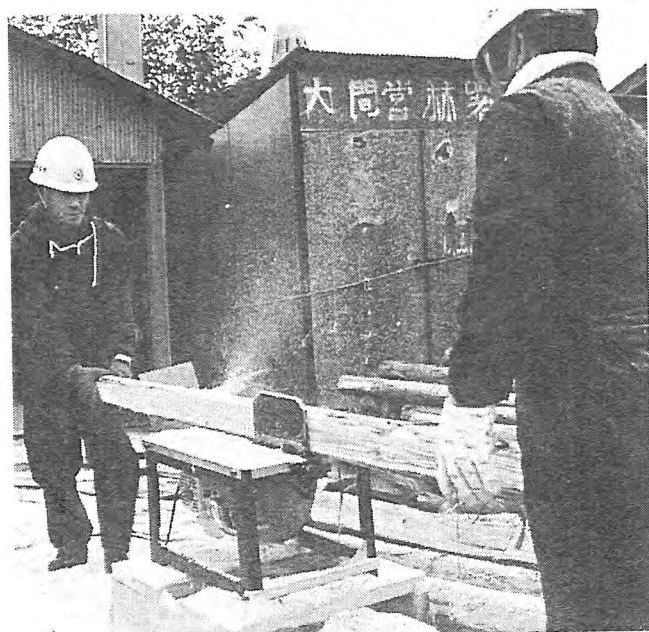
写真-4 製材状況

一署一品活動に利用している丸ノコを台付けし、丸太が安定するようホルダーを固定して写真-4のように製材し、間伐材の製材が完成する。

- ・ 製材工程で丸太が直線上に挽けるように固定ホルダーを考案した。
- ・ 雪の重みに耐え得るよう母屋を通常より多く使用した。
- ・ 改修、移動等を考慮し仕口は付けず、カスガイ及び角金物を利用した。
- ・ 当初、丸太を半割りにし釘で打ちつける予定であったが、風雨が入るところから半割りの耳を落とし隙間が出来ないようにした。

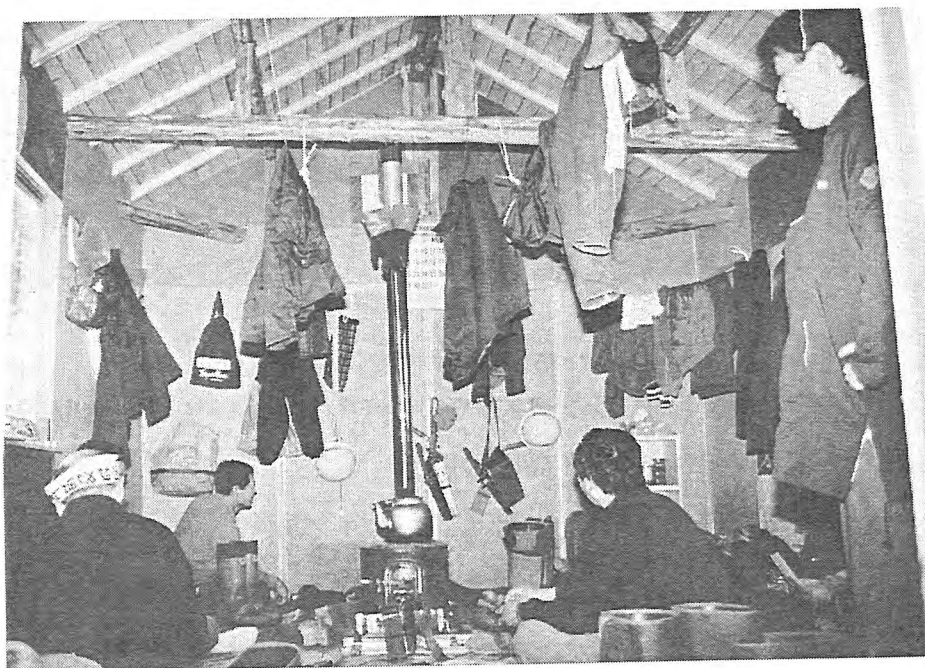
写真-9 利用状況

今回初めての試みということもあり、試行錯誤しながらも当初の計画である景観の考慮、資源の有効活用等を目的とした休憩所を製作することができた。また、休憩所を利用している者の感想は、居住性、気密性は大変良いとのことである。(写真-9)
