### 3 0 土砂移動形態と治山施設

一関宮林署 ○小野 真弘  
齊藤 實  
青森宮林局 中野 昭満

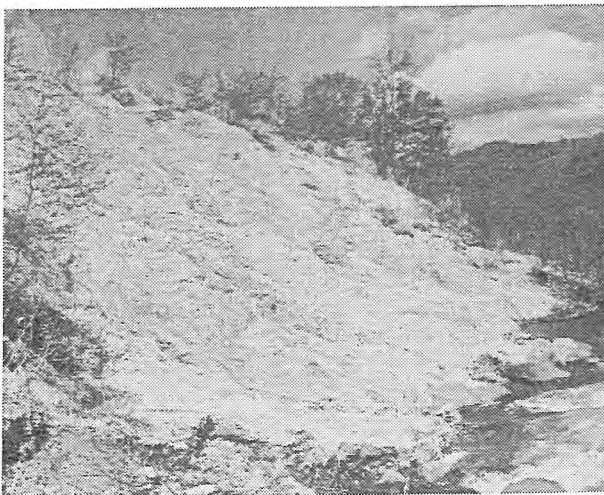
写-1 着手前の状況

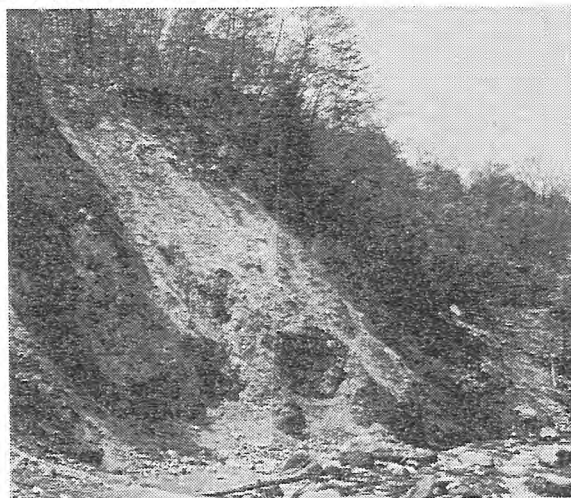
写-4 溪岸崩壊の状況

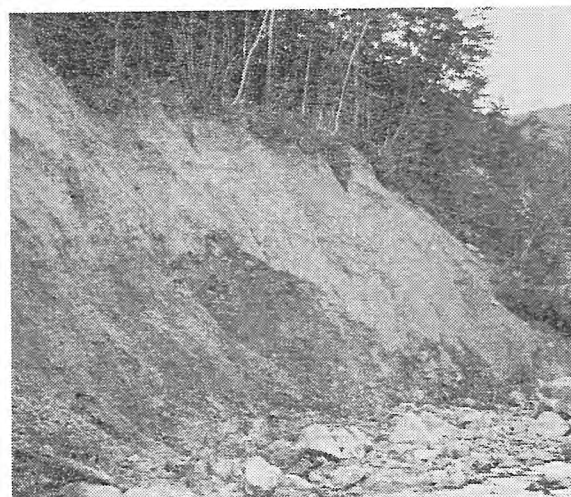
写-6 溪岸崩壊の状況

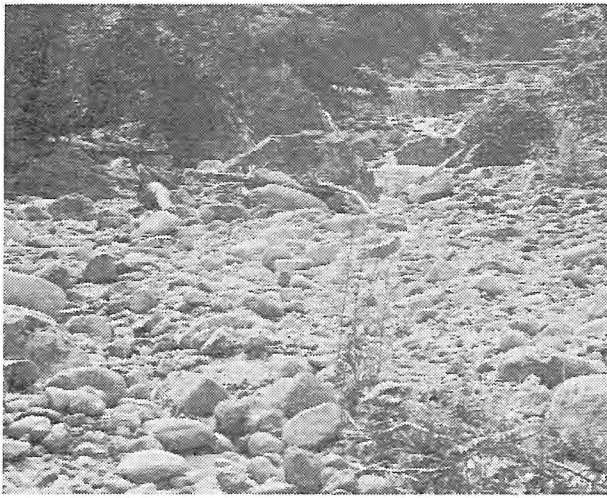
写-8 下流域の土石流痕跡

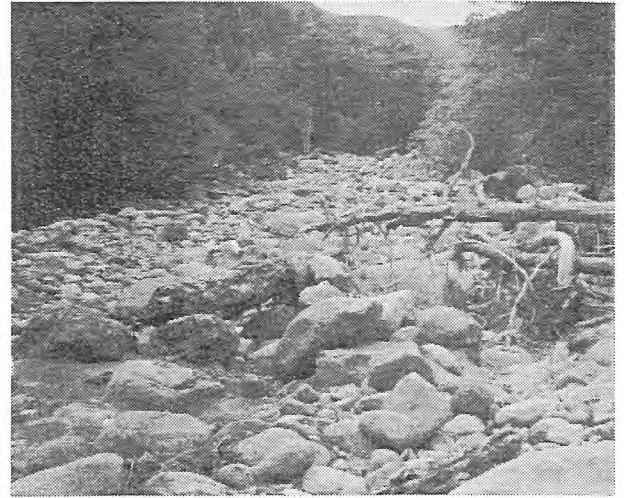
写-9 上流域の土石流痕跡

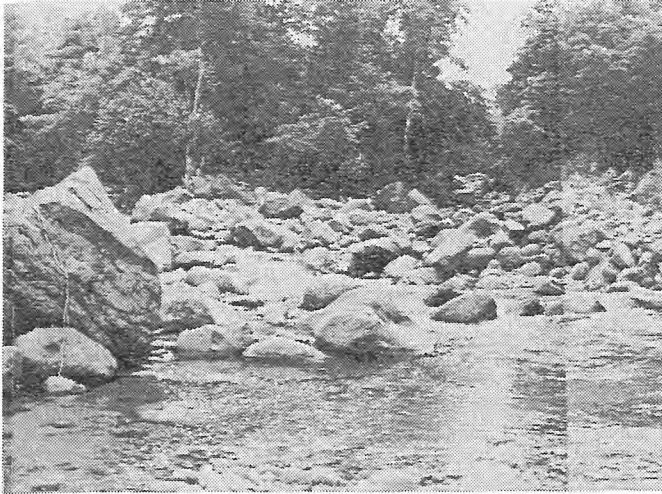
写-13 流路の狭窄部
