3 1 竜巻被害とその後の対策

川井営林署 経営課長 高杉 利信

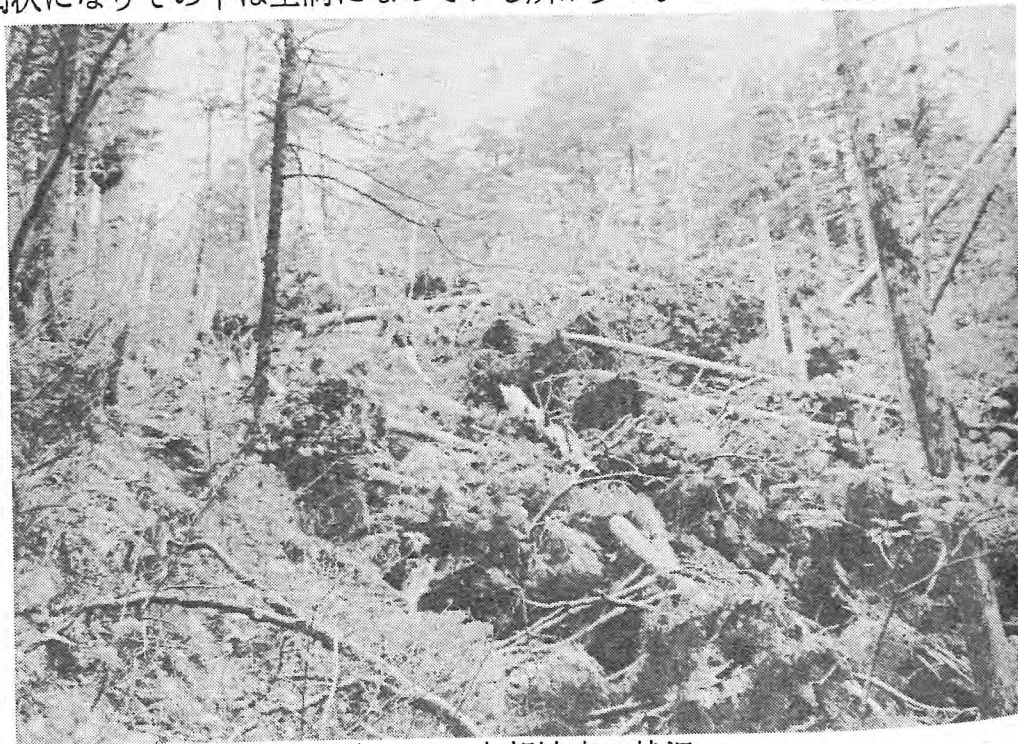
写真-1 上部被害の状況

また転倒被害は地況が大きく影響している、早池峰山周辺の標高9百メートル以上の所は、長い年月で土砂が流され転石が残り、植物は少しづつ下がって石を抱える様に根を張っている、標高の高い所の根は完全に網状になりその下は空洞になっている所が多い。このため被害地の上部ほど転倒木が多く発生している。

大きく影響している、早池峰山周辺の標高9百メートル以上の所は、長い年月で土砂が流され転石が残り、植物は少しづつ下がって石を抱える様に根を張っている、標高の高い所の根は完全に網状になりその下は空洞になっている所が多い。このため被害地の上部

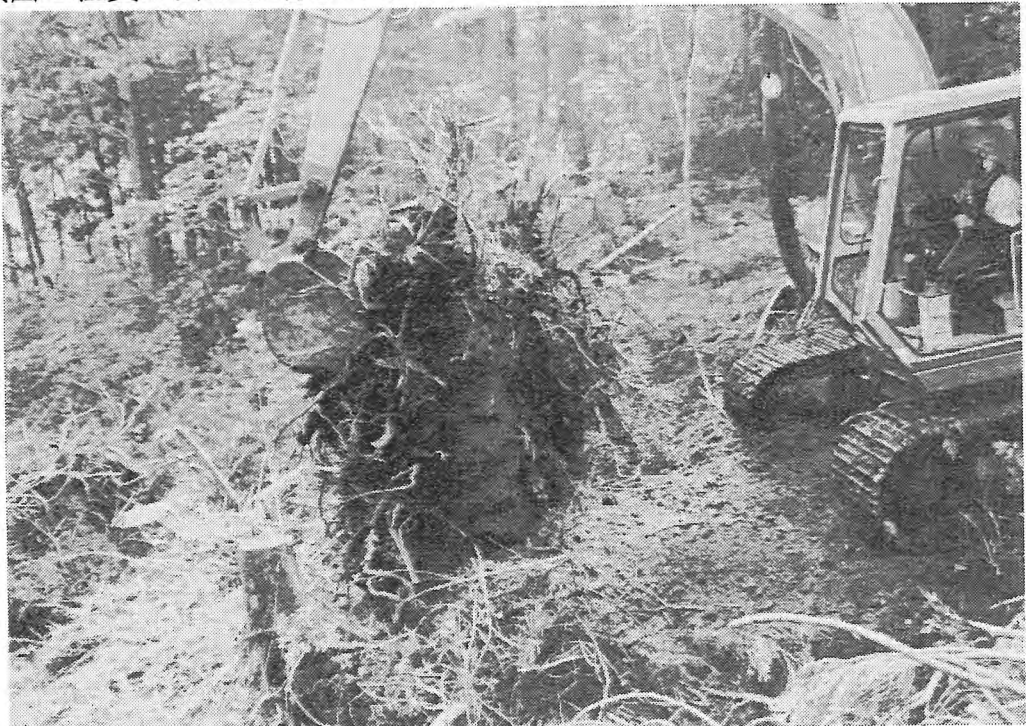
写真-2 伐根整理

実行は安全にそして効率良く作業を進めるには、機械の導入が最も良いと考え、バックホウで転倒木の根を押しえ根元から切り離す方法としたところ、事故も

無くスムーズに除去できた。

二次災害の防止対策として行ったものは伐根の整理と、流出防止施設の二つである。伐根の整理については、転倒木の根が反転しているため、降雨の都度土砂と伐根の流出が想定され、下流に被害を与える恐れがあった、土砂の流出を最小限に抑さえ伐根が流れ出さない様にするため、バックホウで元の根穴やクボ地の安定した所に伐根を整理した。

危険を伴う作業で心配あったが、事故も無く計画的に実行できた、バックホウの使用は適切な作業仕組であったと考えている。
