生産事業実行箇所（跡地含む） の水質調査等について

○森林技術主任 木村 勝一
 営林主事 加藤 恒雄

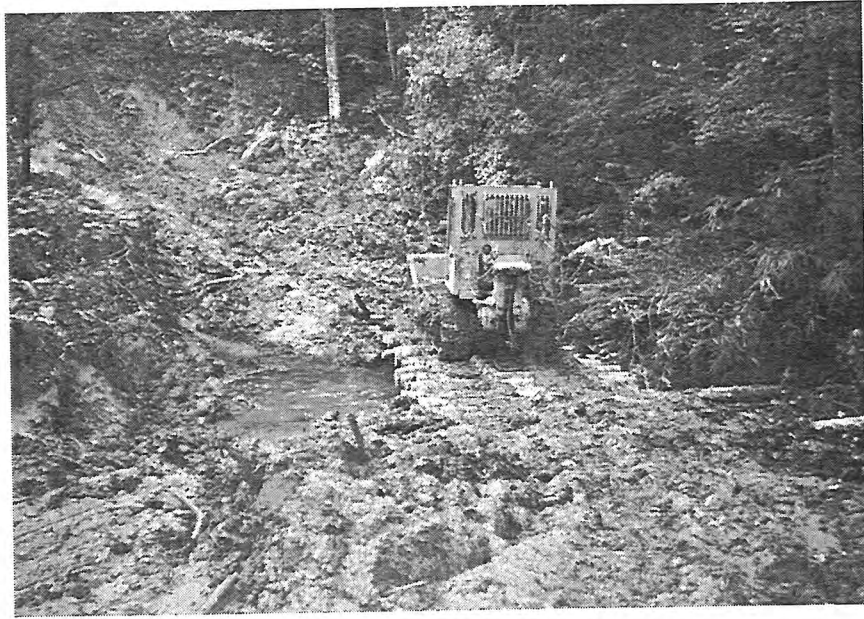
写真一 3 簡易な橋の横断状況

そこでトラクタが直接沢を渡ることを避けるため、現場付近の調査木の中から形質的に劣るものを選び橋を架け横断することにした。(写真-3)

トラクタ集材路の作設方法としては、地形や地質にもよるができるだけ沢を横断することは避けなければならない。止むを得ず渡らなければならないときは、2本の木を投げ倒し、その上に末木枝条を敷き詰めた簡易な橋を設けたり、ヒューム管などを利用して水質を変化させない努力が大切である。まして、直接トラクタが沢を横断した場合は、前にも述べたように多量の土砂が流出するため、10日間で3基の編柵が土砂に埋まっている状況にある。簡易な橋を設けた場合でも、集材終了時点(集材期間1ヶ月)での編柵の状態は(写真一4)のように土砂や枝条などが堆積しており機能不能となっている。しかしながら、保全施設も何も設けずに実行していたら、3基分に堆積した土砂がそのまま下流に流れることになり、飲料水として利用している地域住民に対して大きな不安を与えると同時に、場合によっては伐採行為に反対されることになりかねません。

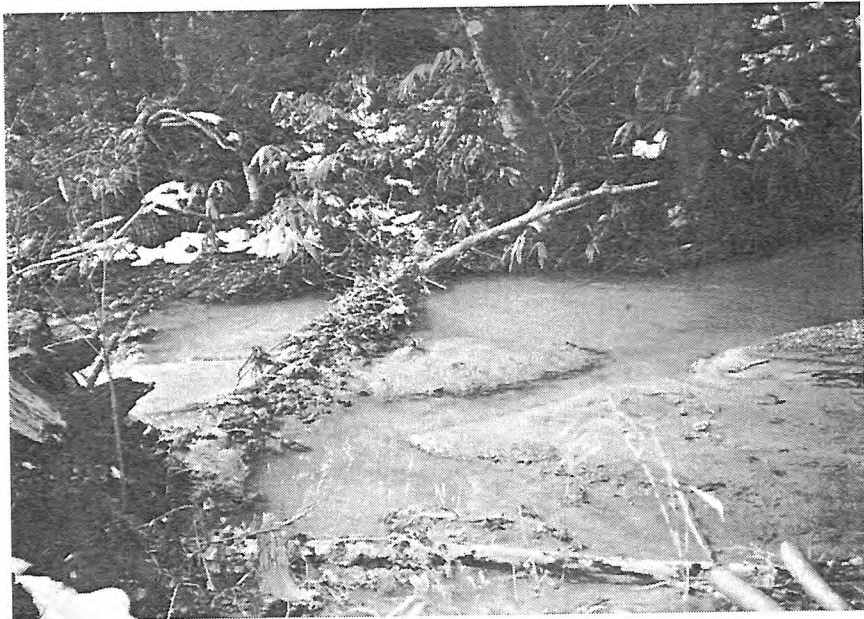
写真一 4 集材終了後土砂堆積状況
